Asunto: Respuesta a los radicados de entrada CDMB No 14305, 15068 y 15142 de 2023.

En atención a los radicados del asunto, mediante los cuales solicita “*visita urgente por parte de la autoridad ambiental para verificar unos movimientos de tierra los cuales están afectando el nacimiento de agua donde captamos el agua para la vereda (...)*”, nos permitimos informar que personal adscrito al Grupo Élite Ambiental para la Sostenibilidad – GEA, de la Subdirección de Evaluación y Control Ambiental – SEYCA, de la Corporación Autónoma Regional para la Defensa de la Meseta de Bucaramanga – CDMB, practicó visita técnica de inspección ocular el día 04 de septiembre de 2023, en la vereda Acapulco del municipio de Girón, sitio georreferenciado con coordenadas **N: 7°0'17.65"** y **E: -73°7'30.98"**, evidenciando lo siguiente:

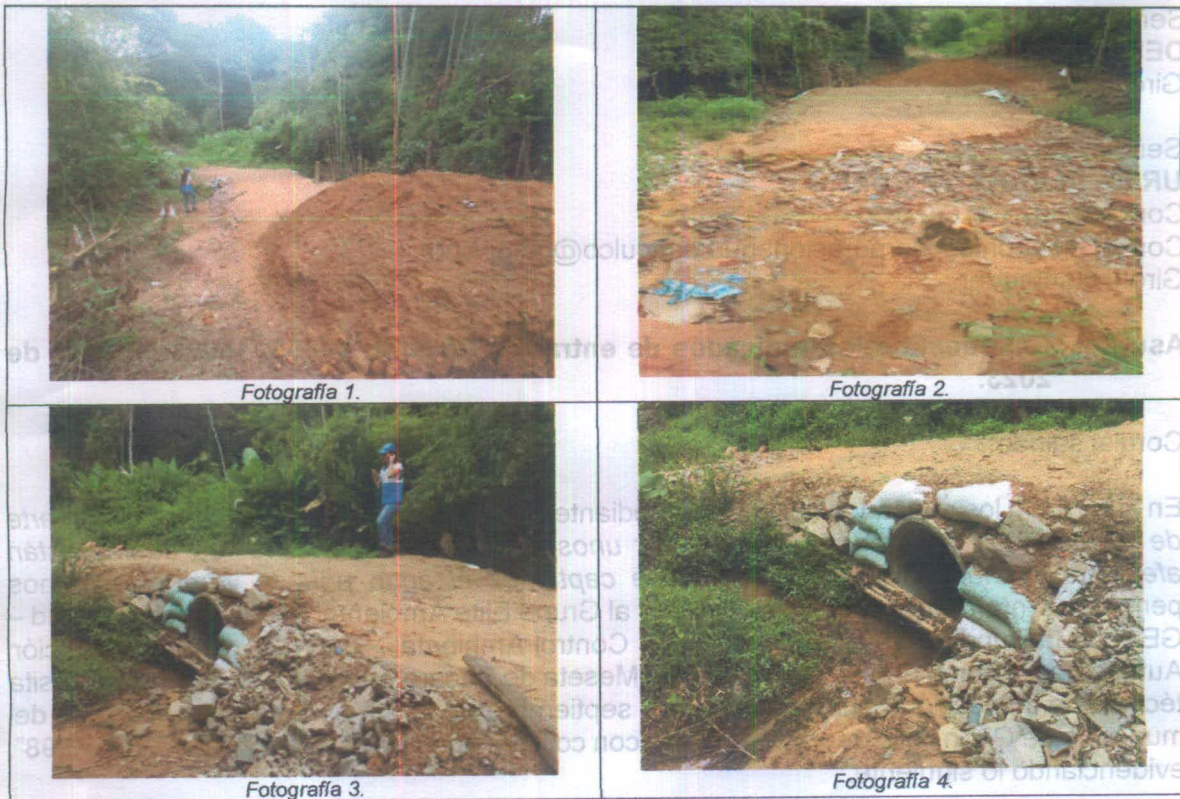
- Una vía que cuenta con una extensión de aproximadamente 120 metros lineales y anchos variables entre 2 y 4 metros, interviniendo la fuente hídrica conocida por la comunidad como Quebrada El Fical, mediante la instalación de un tubo en concreto que cuenta con diámetro de 1 metro aproximadamente y sacos de fibra rellenos de arena, los cuales se dispusieron en el cauce de la misma, con el fin de dar continuidad a la vía en mención.

- Se observó disposición de material común, a un costado de la fuente hídrica, aproximadamente a 5 metros de la misma, el cual presuntamente será utilizado en el desarrollo de las actividades de movimientos de tierra para apertura de un eje vial que se adelanta en el predio.

A continuación, se presenta registro fotográfico capturado al momento de la inspección ocular:

Asimismo, se obtiene que con la vía se intervino el cauce de la fuente hídrica denominada Quebrada El Fical, identificada con código **17838**.
