CDMB 15764

Asunto: Respuesta al radicado de entrada CDMB No. 15764 de 2023.

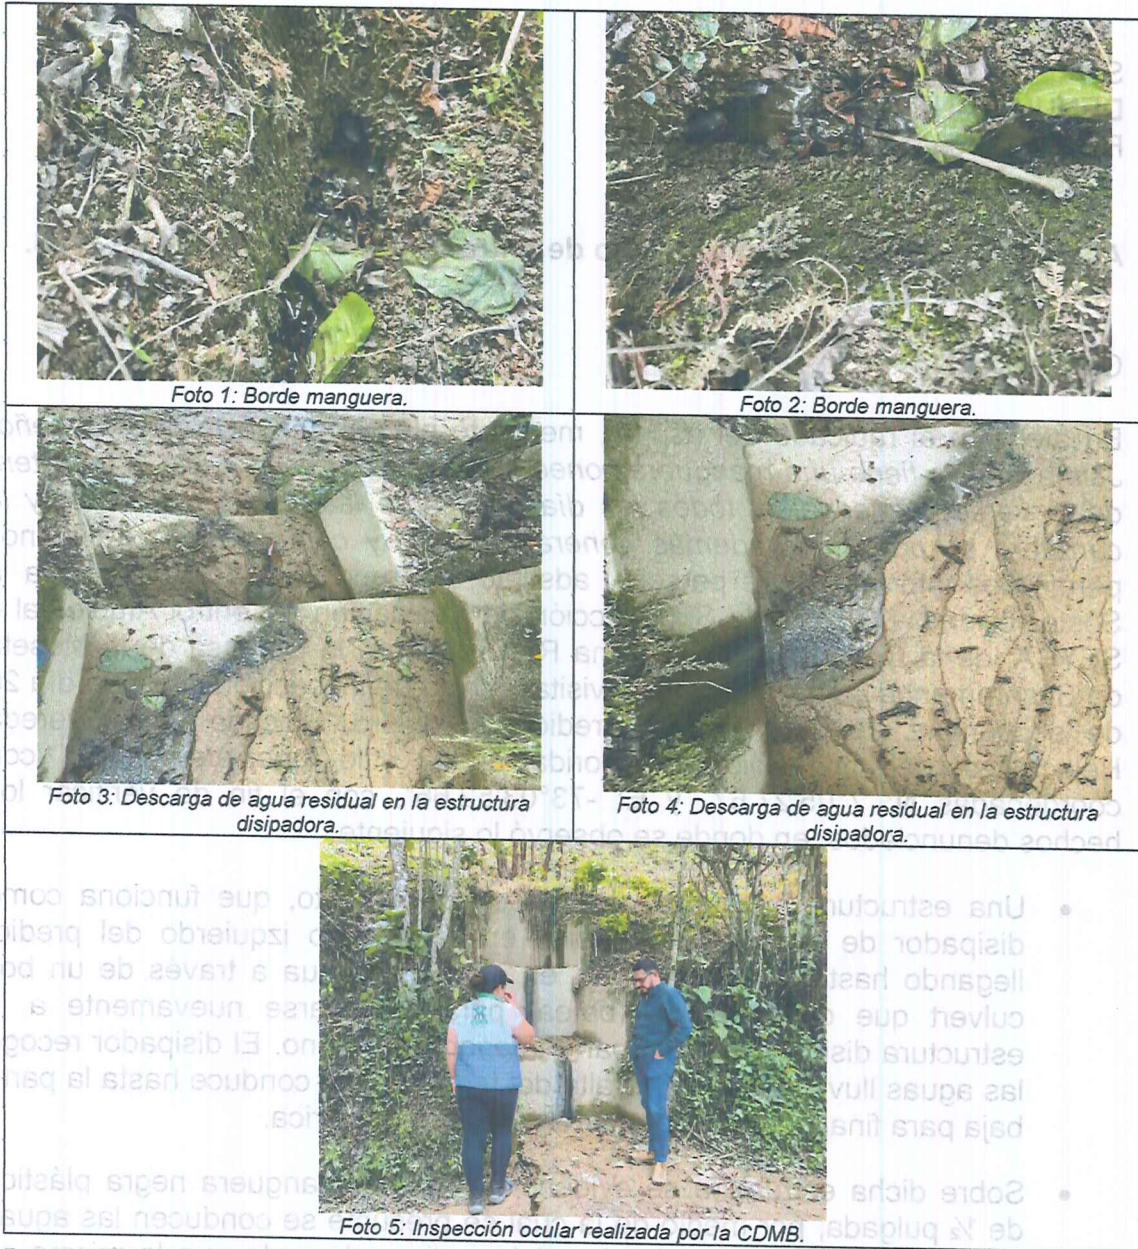
- Una estructura hidráulica construida en concreto, que funciona como dissipador de energía y se ubica en el costado izquierdo del predio, llegando hasta la vía principal, en donde continua a través de un box culvert que cruza la vía (batea) para conectarse nuevamente a la estructura dissipadora en la parte inferior del terreno. El dissipador recoge las aguas lluvias de la parte alta del terreno y las conduce hasta la parte baja para finalmente descargar en una fuente hídrica.

- Sobre dicha estructura se evidenció una (01) manguera negra plástica de ½ pulgada, por medio de la cual se presume se conducen las aguas grises de una de las viviendas del predio, aclarando que la misma se encuentra en funcionamiento debido a la huella residual que presenta la estructura (vestigio color negro y gris sobre el dissipador de energía).

A continuación, se presenta registro fotográfico capturado al momento de la visita técnica:

Por lo expuesto y con el fin de salvaguardar los recursos naturales, la CDMB realizó requerimiento al señor JAIME ARCHILA BOHÓRQUEZ, en calidad de responsable de las viviendas en comento, con el fin de que realice las acciones correspondientes que permitan garantizar que las aguas residuales de sus viviendas no ocasionen afectaciones a los recursos naturales y/o al medio ambiente. Del requerimiento en mención se remitió copia a la Coordinación de Seguimiento para la Sostenibilidad para efectos de verificación, de observarse incumplimiento de los mismos, se iniciarán las acciones administrativas sancionatorias a las que haya lugar, de conformidad con lo establecido en la Ley 1333 de 2009.
