Asunto: Respuesta a radicado de entrada CDMB No. 15425 de 2023.

En atención al radicado del asunto, mediante el cual se solicita "verificación de la desplanada en donde se está abriendo camino por la montaña de la entrada del barrio el Carmen I etapa hacia la cumbre ubicado a 50 metros del CAI el Carmen I etapa hacia la cumbre ubicado a 50 MTS del CAI del Carmen en donde ayer todo el día hasta altas horas de la noche estuvo un bulldozer trabajando, es de anotar que en el sector hay una quebrada de agua natural afectando la zona verde, agradezco su atención (....) nos permitimos comunicarle que personal adscrito al Grupo Élite Ambiental para la Sostenibilidad – GEA, de la Subdirección de Evaluación y Control Ambiental – SEYCA, de la Corporación Autónoma Regional para la Defensa de la Meseta de Bucaramanga – CDMB, practicó visita técnica de inspección ocular el día 21 de septiembre de 2023, en el Barrio El Carmen I etapa del municipio de Floridablanca, Santander, sitio georreferenciado con coordenadas **N: 7°05'11.653" E: - 73°05'23.745"**, en donde se evidenció lo siguiente:

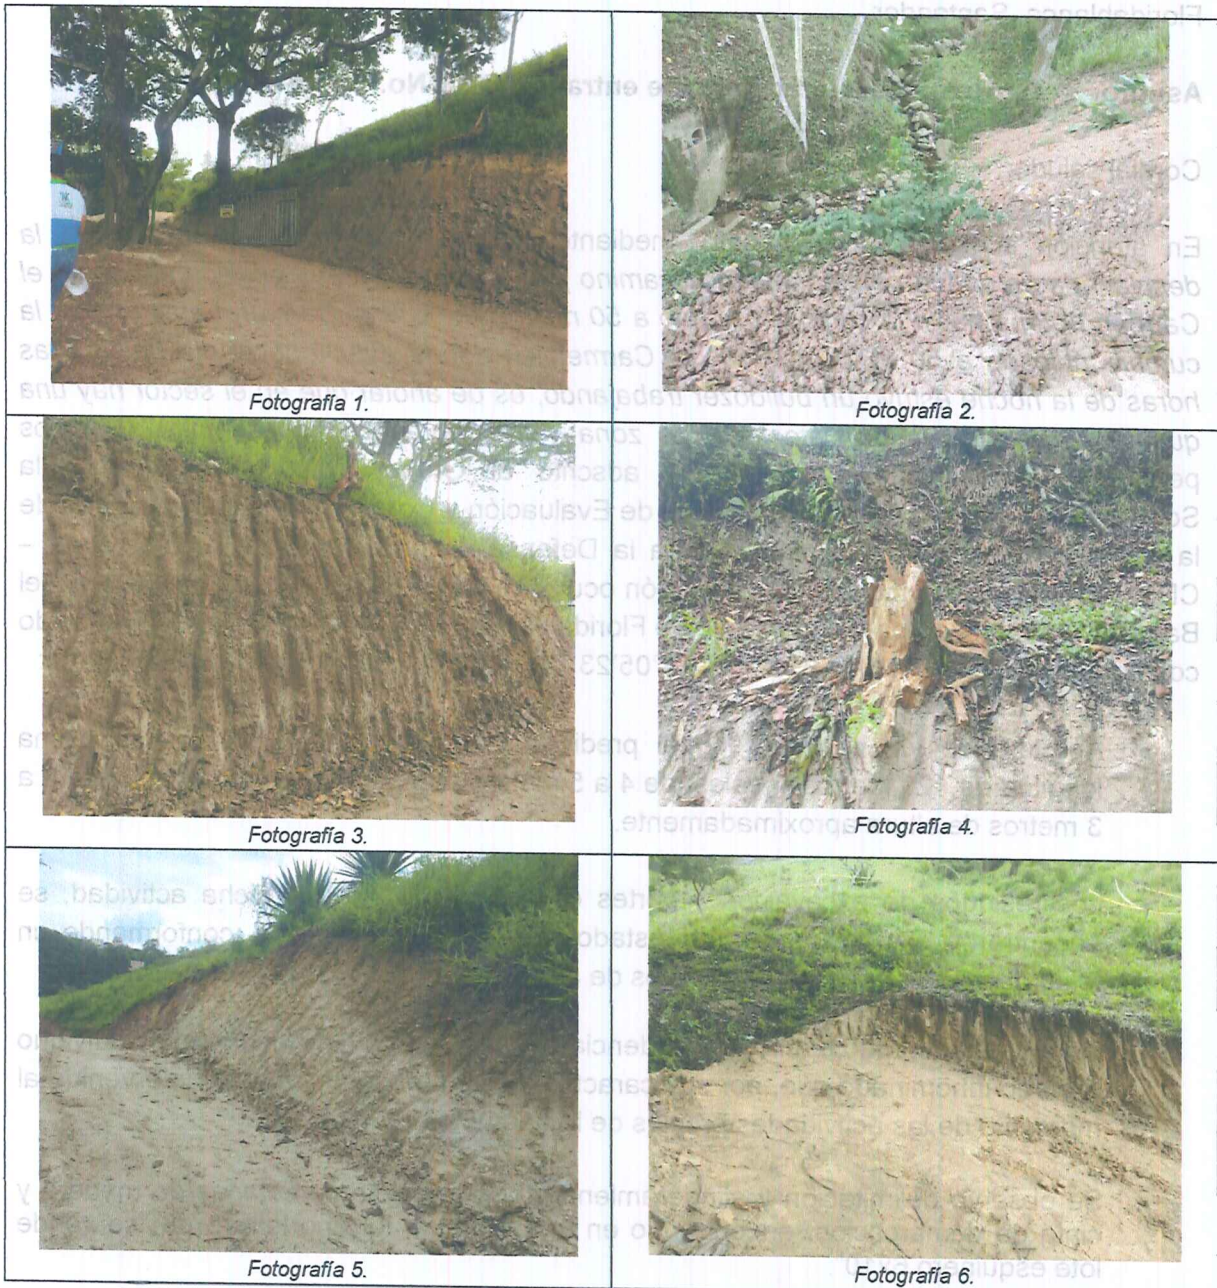
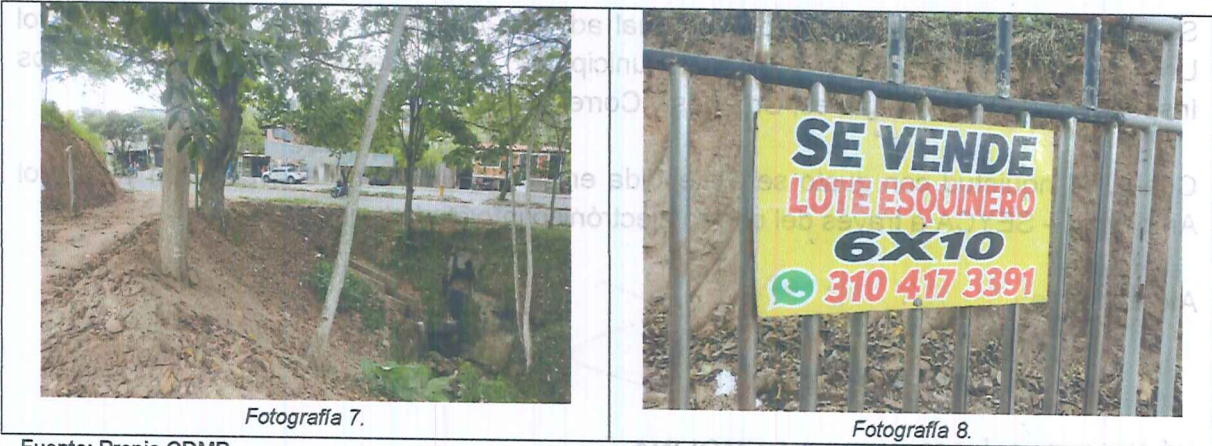
Fuente: Propia CDMB.

- Apertura de vía para acceso al predio, cuyas dimensiones cuentan con una longitud de 120 metros lineales, de 4 a 5 metros de ancho y cortes del talud de 2 a 3 metros de altura aproximadamente.
- Los residuos de excavación y cortes de talud, producto de dicha actividad, se encontraron dispuestos en los costados de la vía en mención, conformando un talud de aproximadamente 2 metros de altura.
- Durante el recorrido técnico se evidencia vestigios de un (01) tocón de un individuo arbóreo innominado que, por sus características, presuntamente fue intervenido al momento de las actividades propias de la apertura vial.
- Se observó delimitación y alindamiento del lote mediante estacas de madera y cinta de demarcación, encontrando en la entrada al terreno letrero de "se vende lote esquinero 6x10".

- Las actividades descritas anteriormente, fueron realizadas en franja de protección de la fuente hídrica canalizada que discurre por el sector, la cual, revisada la cartografía de la Entidad, se verificó que corresponde al drenaje natural innominado, identificado con código 13025.

A continuación, se presenta registro fotográfico como resultado de lo evidenciado al momento de la visita técnica:

Por lo anterior, se procederá a realizar el respectivo informe técnico, el cual se remitirá al Grupo de Defensa Jurídica Integral de la CDMB con el fin de que si a bien lo consideran obre como agravante dentro del proceso en curso identificado con expediente **SA-0010-2021, SINCA 33511**; lo anterior teniendo en cuenta la reincidencia en las infracciones a la normatividad e intervención a los recursos naturales en el predio en mención, sin contar con ningún tipo de permiso y/o autorización por parte de las entidades competentes.

Finalmente, se considera pertinente remitir copia de la presente comunicación a la Alcaldía Municipal de Floridablanca, con el fin de que se verifiquen los aspectos técnicos que se están teniendo en cuenta por parte del responsable de las intervenciones desarrolladas en el predio identificado con cédula catastral **01-02-0359-0001-000**, asimismo, para que se revise la documentación de legalidad de las actividades realizadas y si las mismas se ajustan a lo contemplado en el Plan de Ordenamiento Territorial – POT, caso contrario, adelanten las actuaciones que consideren pertinentes, de conformidad con lo establecido en el Decreto Único Reglamentario 1077 de 2015 del
