**Asunto: Respuesta al radicado de entrada CDMB No. 17618 de 2023.**

En atención al radicado del asunto, mediante el cual solicita *“visita de manera urgente a ustedes para la verificación de una disposición de residuos de construcción y demolición - RCD, agradezco su atención. Se desconoce si tienen los permisos, quisiera reportar una posible afectación ambiental, en esta zona desde hace aproximadamente 15 días he visto un movimiento de maquinaria pesada, así como entrada y salida de dobletroques cargadas, las cuales pasan por el puente que no tiene la capacidad para soportar el tráfico de este tipo de vehículos de carga constantemente, creemos que se está realizando un relleno en material sobre la zona, no evidencia ningún tipo de permiso y si puede representar una afectación ambiental (...)”*, nos permitimos informar que personal adscrito al Grupo Élite Ambiental para la Sostenibilidad – GEA de la subdirección de Evaluación y Control Ambiental – SEYCA de la Corporación Autónoma Regional para la Defensa de la Meseta de Bucaramanga – CDMB, practicó visita técnica de inspección ocular el día 12 de octubre de 2023, en la finca El Cortijo, ubicada en la vereda Río Frío del municipio

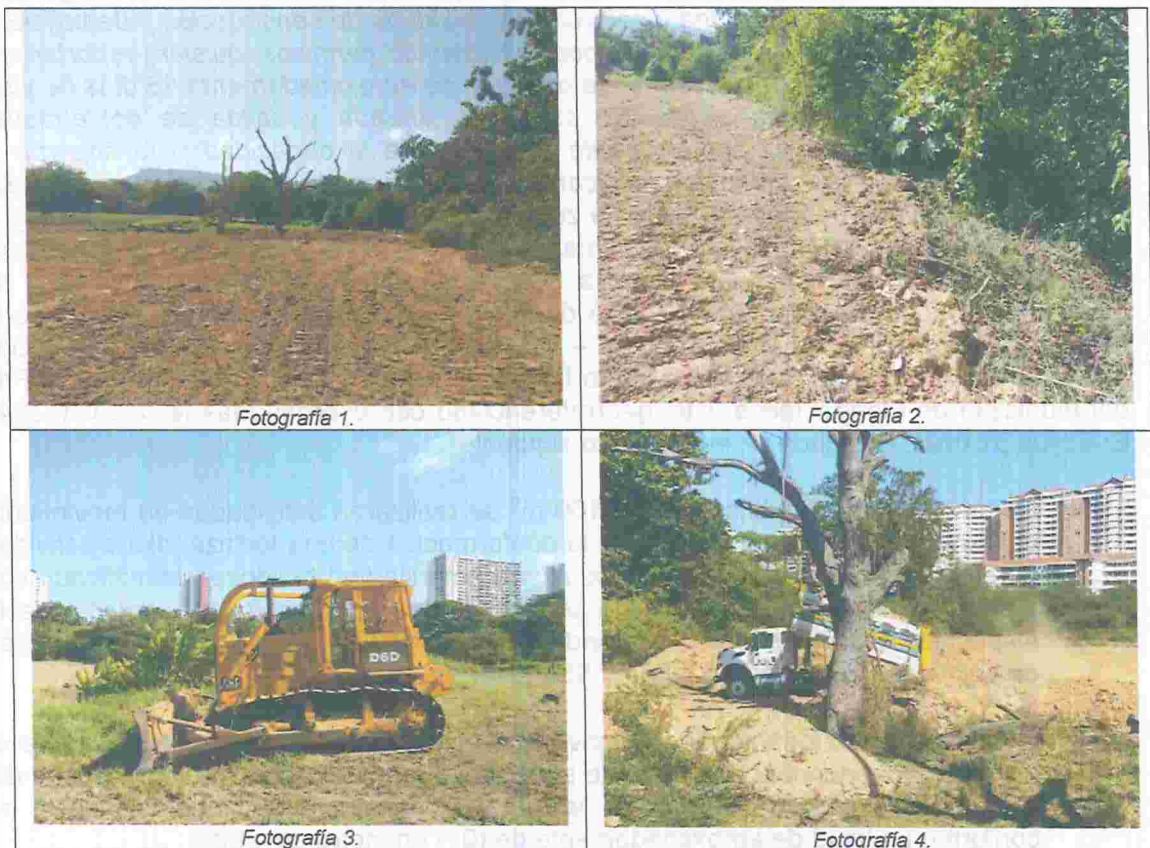
- En un área de aproximadamente 100 m<sup>2</sup> se realizaron actividades de movimiento de tierra y relleno de terreno, para la conformación de una terraza, dicha actividad se efectuó mediante el uso de maquinaria amarilla tipo bulldozer, identificado con número serial 75W03016, el cual se encontraba estacionado al momento de la inspección ocular, asimismo, se evidenció descargue de material mediante el uso de volquetas de placas SSY-664 y SSY-243.

- En la zona circundante de la actividad de relleno se observó que el material dispuesto se encontraba totalmente suelto y sin compactar, generando arrastre del mismo hacia la parte inferior de la intervención; con el material dispuesto se conformó un talud de aproximadamente de (01) un metro de altura.

- De igual manera, se evidenció disposición del material en el área basal de dos fustes secos en pie con un DAP de 63 aproximadamente, de la especie identificada como Caracolí (*Anacardium excelsum*).
