Asunto: Respuesta a la radicada entrada CDMB No. 179 de 2024.

En atención al radicado del asunto, por medio del cual informan *“tala de árboles en un nacimiento de agua causando daños al ecosistema finca vecina la finca el charquito vereda la aguada”*, nos permitimos informar que personal adscrito al Grupo Élite Ambiental para la Sostenibilidad, de la Subdirección de Evaluación y Control Ambiental – SEYCA de la CDMB, practicó visita técnica de inspección ocular el día 4 de marzo de 2024, al sitio georreferenciado con coordenadas N: 7°10'42.43", E: -73°10'3.68" del predio conocido Yaruro ubicado en la vereda Las Abejas del corregimiento de Turbay en el Municipio de Suratá, en donde se evidencio lo siguiente:

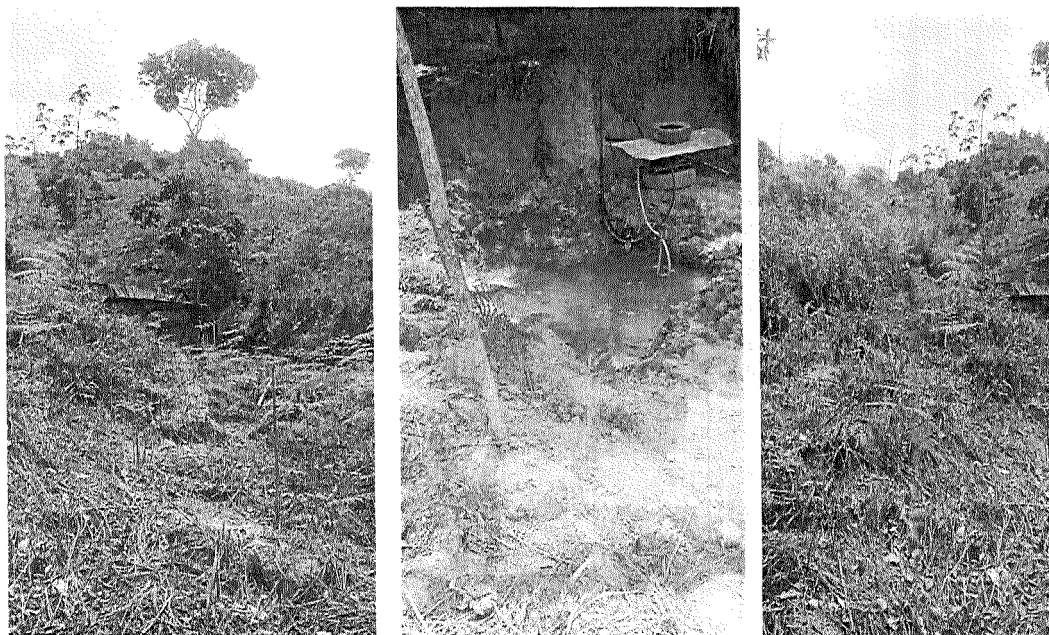
A continuación se presenta registro fotográfico:

- ✓ Espejo de agua donde se observó que no hay salida de flujo de agua, por la adecuación realizada artesanalmente, el mismo a su alrededor presenta protección de poli sombra negra.
- ✓ A lo observado alrededor del espejo de agua existe cobertura vegetal superficial de helecho y pasto y algunos árboles aislados de Urumo y Aro.
- ✓ Se visualizó motobomba conectada a manguera de 3 /4 “al parecer como mecanismo de bombeo de agua.
- ✓ No se observó vestigios de tocones como producto de actividad de tala de árboles
- ✓ En general se observó que la cobertura vegetal del predio es de gramínea y establecimiento de caco, asociado a arboles aislados (Urumo, Cedrillo) como sistema agroforestal.

Quién atendió la visita manifestó que el señor Gustavo Cadena presuntamente es quién ha realizado afectación al nacimiento. De agua.; posteriormente se ubica en el sector la residencia del señor Gustavo Cadena a fin indagar sobre la situación en referencia con el pozo de agua, en donde manifestó que aproximadamente hace 2 meses en el punto georreferenciado encontraron un afloramiento de agua subterránea y por razones que la vivienda carece de servicio de agua para consumo para las necesidades domésticas se procedió a realizar adecuación de un pozo para la recepción del agua para posteriormente realizar el bombeo hacia la casa y hacer su respectivo uso y aprovechamiento.

Consecuentemente con lo anterior La CDMB como Auoridad Ambiental le brindara al señor Gustavo Cadena la respectiva asesoría técnica a través de la Subdirección de Gestión de la Oferta Ambiental a fin de que se proteja este nuevo afloramiento de agua .
