Asunto: Respuesta a la radicada entrada CDMB No. 5783 de 2024.

En atención al radicado del asunto, por medio del cual denuncia “tala en la franja de protección de la fuente hídrica en la finca la Laguna, frente a la granja la Quinta a mano izquierda, sector Llano de Palmas”, nos permitimos informar que personal adscrito al Grupo Élite Ambiental para la Sostenibilidad, de la Subdirección de Evaluación y Control Ambiental – SEYCA de la CDMB, practicó visita técnica de inspección ocular el día 10 de abril de 2024, al sitio georreferenciado con coordenadas N: 7°15'7", E: -73°11'35" del predio conocido La Laguna ubicado en Llano de Palmas en el Municipio de Rionegro, en donde se evidencio lo siguiente:

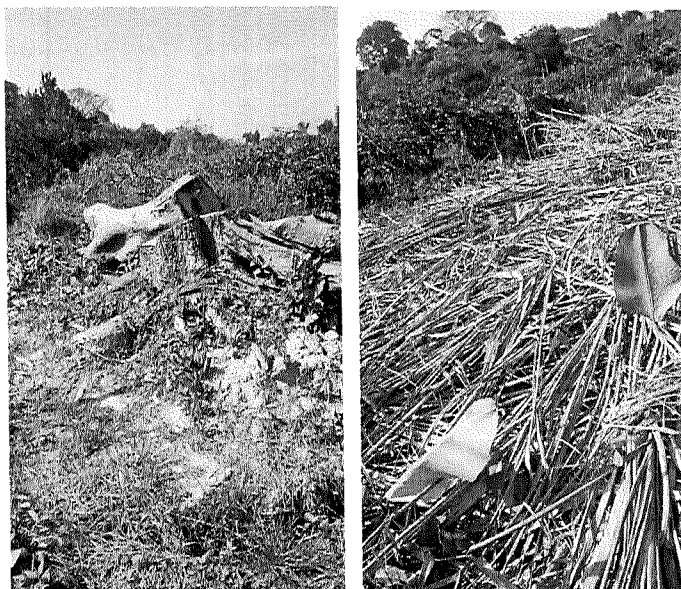
- ✓ Vestigio de un tocón de diámetro de 75 cms como producto de actividad de corte de árbol de la especie conocida como Anaco.
- ✓ Vestigios de corte de caña brava al interior del predio.
- ✓ No se observaron drenajes de agua superficial dentro del área de intervención por corte de la caña brava,
- ✓ Se observó disposición de la biomasa intervenida del árbol intervenido sin uso y aprovechamiento.
- ✓ Quién atendió la visita el señor Pascual Parada en calidad de viviente del predio, manifestó no tener la autorización de la CDMB para la intervención al recurso flora.
- ✓ No se encontraron personas en flagrancia al momento de la visita

Por otra parte, se precisa, que toda intervención a los recursos naturales relacionada con tala o podas de árboles en predios privados o públicos deben tener autorización de la Autoridad Ambiental CDMB para su intervención, por lo tanto, se **REQUERIRA** al señor **Pedro Gómez Silva**, en calidad de propietario del predio La Laguna como responsable de la intervención al recurso flora por no contar con los respectivos permisos, a que realice las siguientes acciones:
