CDMB\_11012

**Asunto: Respuesta al radicado de entrada CDMB No. 12337 de 2024.**

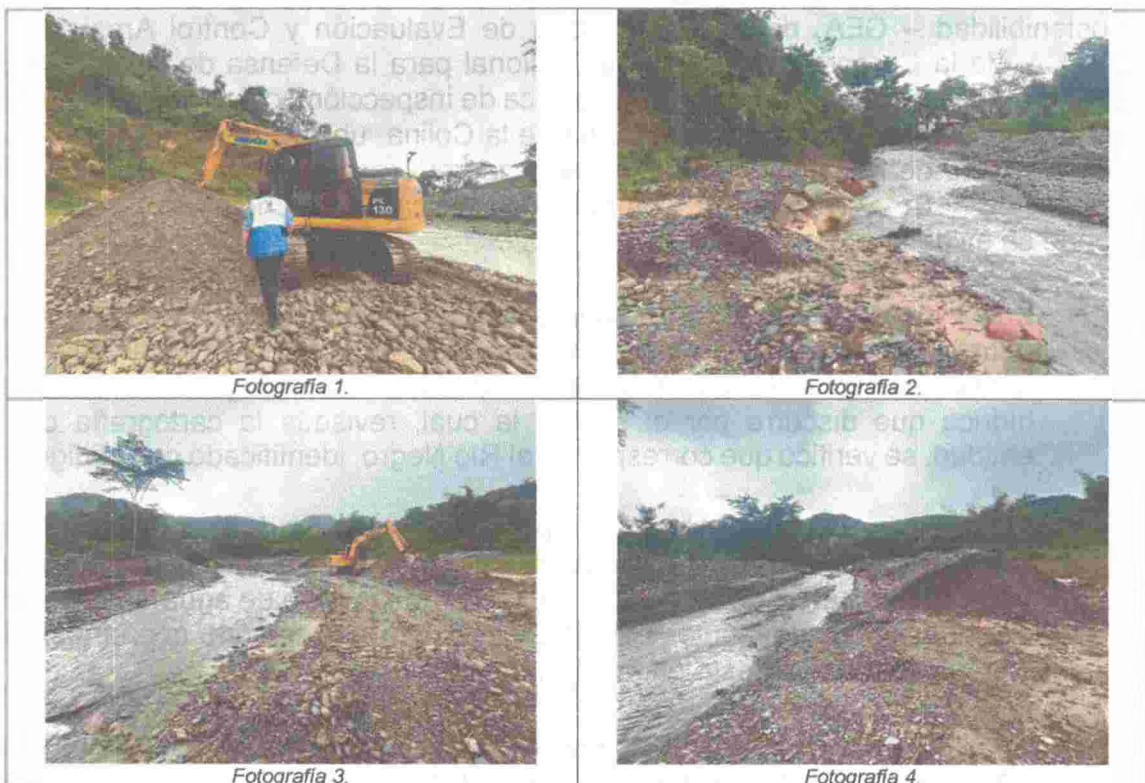
Fuente: Propia CDMB.

- En el lugar se encontró en funcionamiento una maquinaria amarilla tipo retroexcavadora sobre oruga, marca Komatsu, modelo PC 130 – 8, con número de serial 87410, realizando actividades de dragado de la fuente hídrica que discurre por el sector, la cual, revisada la cartografía de la entidad, se verificó que corresponde al Río Negro, identificado con código 00.

- De acuerdo a lo indagado en campo con el operador de la maquinaria, las intervenciones son efectuadas por orden de la Administración Municipal de Matanza, con el fin de realizar limpieza de este cuerpo de agua, removiendo las rocas y los sedimentos de la fuente hídrica, observando que el material extraído se ha dispuesto en los costados del río.

A continuación, se presenta registro fotográfico capturado al momento de la inspección ocular:

pertinente remitir copia de la presente comunicación a la Subdirección de Gestión del Riesgo y Seguridad Territorial – SURYT de la CDMB, para que revisen la situación y las actuaciones adelantadas por el municipio, con el fin de mitigar el riesgo que se ha presentado en la zona, una vez hecha la revisión, se solicita que adelanten las actuaciones correspondientes, de conformidad con lo establecido en la Ley 1523 de 2012 *“Por la cual se adopta la política nacional de gestión del riesgo de desastres y se establece el Sistema Nacional de Gestión del Riesgo de Desastres y se dictan otras disposiciones”*.

Finalmente, se remite copia de la presente comunicación a la Alcaldía Municipal de Matanza, con el fin de indicarles que si la ejecución de las obras de mitigación del riesgo requiere intervención a los recursos naturales, se deben tramitar los permisos correspondientes ante la Autoridad Ambiental, esto de conformidad con lo establecido en la Ley 1523 de 2012 y Decreto 1076 de 2015.
