Asunto: Respuesta a radicado de entrada CDMB No. 6275 de 2024.

En atención al radicado del asunto, mediante el cual denuncian que "(...) *hay un aljibe el cual están acabando por diferentes intervenciones está en protección de la CDMB y muchos hogares cuentan con el peligro de quedar sin agua en la vereda San Juan, finca San Juan, escuela San Juan en sus alrededores (...)*" nos permitimos comunicarle que personal adscrito al Grupo Elite Ambiental para la Sostenibilidad – GEA, de la Subdirección de Evaluación y Control Ambiental – SEYCA, de la Corporación Autónoma Regional para la Defensa de Meseta de Bucaramanga – CDMB, practicó visita técnica de inspección ocular el día 30 de julio de 2024, llegando hasta la finca San Juan, ubicada en la vereda San Jorge del municipio de Rionegro, sitio georreferenciado con coordenada N: 7°15'18.108" E: -73°09'41.96", en donde se evidenció lo siguiente:

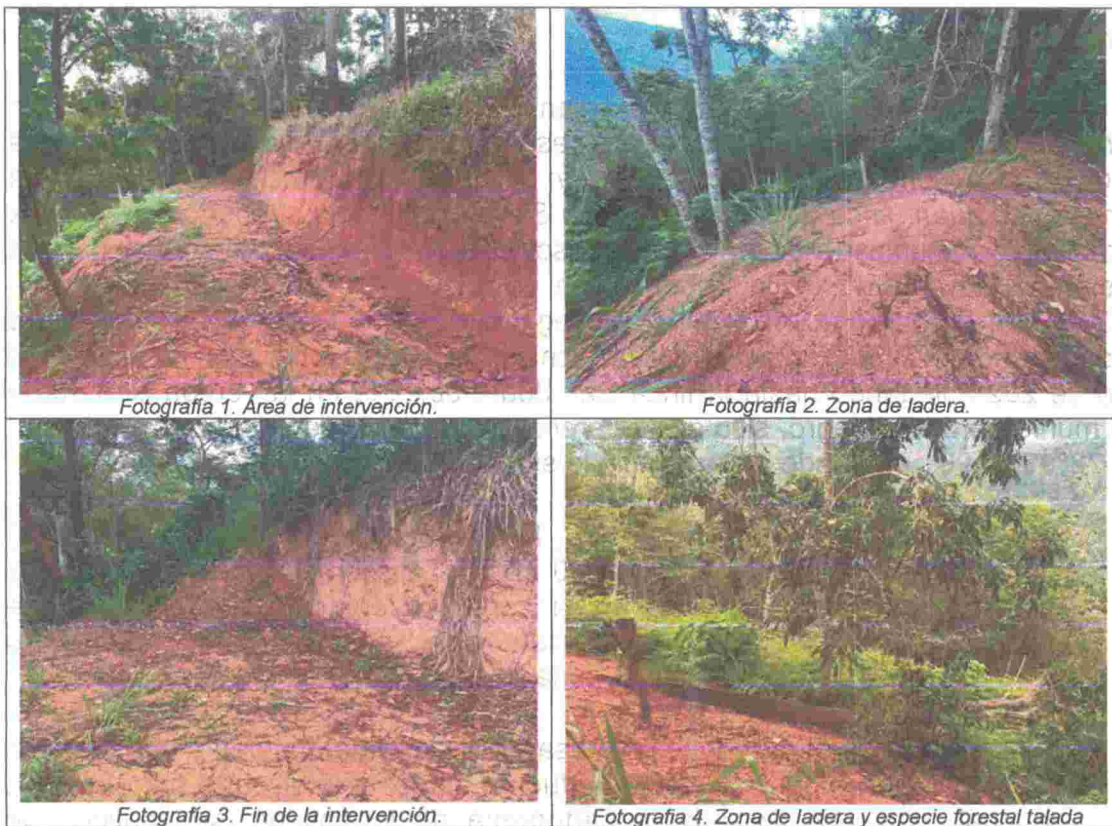
- Vestigio de apertura de un eje vial, la cual presenta un ancho de tres (3) metros y longitud aproximada de 30 metros. Al momento de la visita no se observó maquinaria amarilla en la zona, observando que el predio se encuentra en proceso de restauración por pasiva, presentando revegetalización natural sobre la zona que fue objeto de la intervención.

- No se evidenció remociones en masa, ni arrastre de material a la parte baja de la ladera que pudiera afectar la fuente hídrica que discurre por el sector, la cual, una vez revisada la cartografía de la entidad, se verificó que corresponde a una fuente innominada, identificada con código 24, que se ubica aproximadamente a 120 metros del lugar donde se realizó la apertura del eje vial ya descrita (según revisión realizada con la herramienta de Google earth).

En lo referente a los movimientos de tierra que dieron origen a la apertura del eje vial identificado al momento de la visita, se considera que, es la Alcaldía Municipal de Rionegro quien debe adelantar las actuaciones a que haya lugar de conformidad con su competencia, tal como lo establece el Decreto 1203 de 2017, artículo 14, que modifica el artículo 2.2.6.1.4.11 del Decreto Único Reglamentario 1077 de 2015 del Sector Vivienda Ciudad y Territorio, el cual advierte que la “... *Competencia del Control Urbano corresponde a los Alcaldes Municipales o Distritales por conducto de los Inspectores de Policía Rurales, Urbanos y Corregidor...*”.

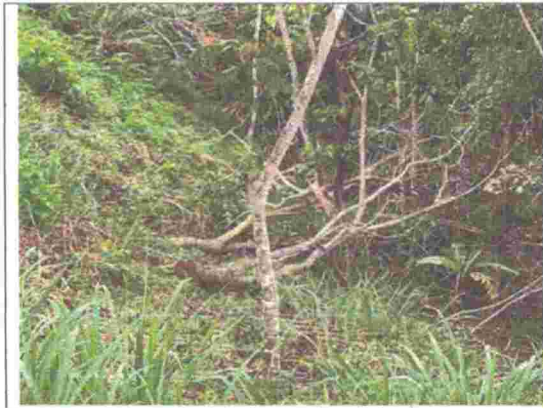
- Se encontró volcamiento de especies forestales, dentro de las cuales se logró identificar dos (2) individuos de la especie Guamo, un (1) Melina Arbórea y una (1) Acacia, que corresponden a individuos forestales, con

diámetros del fuste entre 10 y 25 centímetros, los cuales estaban dispuestos sobre la ladera del terreno sin observar aprovechamiento.

Fotografía 5. Individuo forestal volcado

Conforme a lo expuesto y teniendo en cuenta que no se encontraron personas en el sitio que aportaran mayor información frente al responsable de las actividades, así como tampoco se logró identificar el propietario del predio (según verificación en la Ventanilla Única de Registro – VUR), se solicita a la Alcaldía Municipal de Rionegro mayor información del propietario del predio, viviente, arrendatario u otro como nombre completo, número de cédula, dirección de correspondencia, entre otras, con el fin de realizar el requerimiento correspondiente por parte de esta Autoridad Ambiental respecto a la reposición de las especies forestales intervenidas.

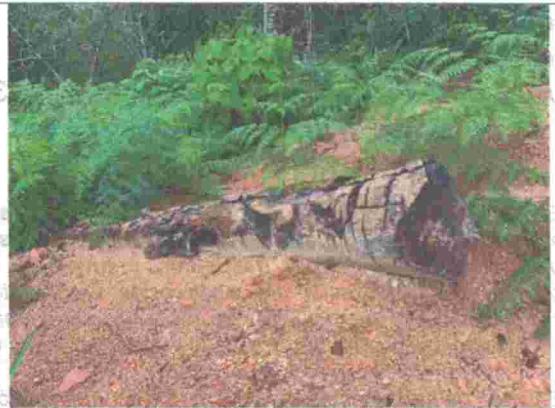
Fotografía 6. Individuo forestal volcado.
