Asunto: Respuesta radicado de entrada CDMB No. 7871 y 12614 de 2024.

En atención a los radicados del asunto, mediante los cuales denuncian “*contaminación y acumulación de escombros RCD en la quebrada las Mojaras (...)*”, nos permitimos comunicar que personal adscrito al Grupo Élite Ambiental para la sostenibilidad – GEA, de la Subdirección de Evaluación y Control Ambiental – SEYCA, de la Corporación Autónoma Regional para la Defensa de la Meseta Bucaramanga – CDMB, practicó visita técnica de inspección ocular el día 5 de agosto de 2024, llegando al predio ubicado colindante con la Urbanización Fátima, en la avenida el Tejar N. 104-25 del municipio de Floridablanca, sitio georreferenciado con coordenadas N: 7°5'41.81” y al E: -73°5'58.6”, en donde se evidenció lo siguiente:

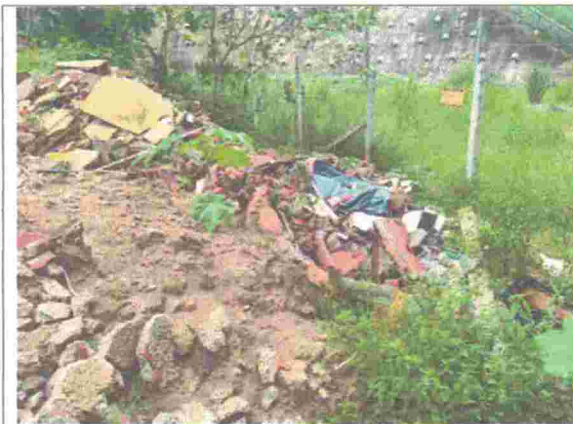
Fotografía 1 Área de intervención.

- Disposición de aproximadamente 20 metros cúbicos de residuos de construcción y demolición (RCD) en un lugar no autorizado y que no está técnicamente diseñado para este tipo de actividades, de conformidad con lo establecido en la Resolución del Ministerio de Ambiente y Desarrollo Sostenible No. 472 de 2017, “*Por la cual se reglamenta la gestión integral de los residuos generados en las actividades de Construcción y Demolición (RCD) y se dictan otras disposiciones*” y Resolución 1257 de 2021, “*Por la cual se modifica la Resolución 0472 de 2017 sobre la gestión integral de Residuos de Construcción y Demolición (RCD) y se adoptan otras disposiciones*”.

- Dicha actividad de disposición de RCD se realizó aproximadamente a 16 metros de la fuente hídrica identificada como Quebrada Mojaras con código 13026.

Por lo expuesto, se considera que las actividades mencionadas anteriormente incumplen lo contemplado en la Resolución del Ministerio de Ambiente No. 0472 de 2017, por lo cual la CDMB como Autoridad Ambiental, realiza requerimiento al propietario del predio, que según revisión realizada en la Ventanilla Única de Registro – VUR se obtiene que corresponde a la Alcaldía municipal de Floridablanca, razón por la cual se solicita al Banco Inmobiliario de Floridablanca – BIF en calidad de administrador de los predios del municipio, con el fin de que adelante las acciones correspondientes para retirar los residuos de Residuos de Construcción y Demolición – RCD, mencionadas anteriormente, con el fin de prevenir y controlar los factores de deterioro ambiental, garantizando su desarrollo sostenible y por ende la conservación de los recursos naturales.
