CDMB_11912

Municipio de Floridablanca - Santander

Asunto: Respuesta a los radicados de entrada CDMB No. 10240 de 2024.

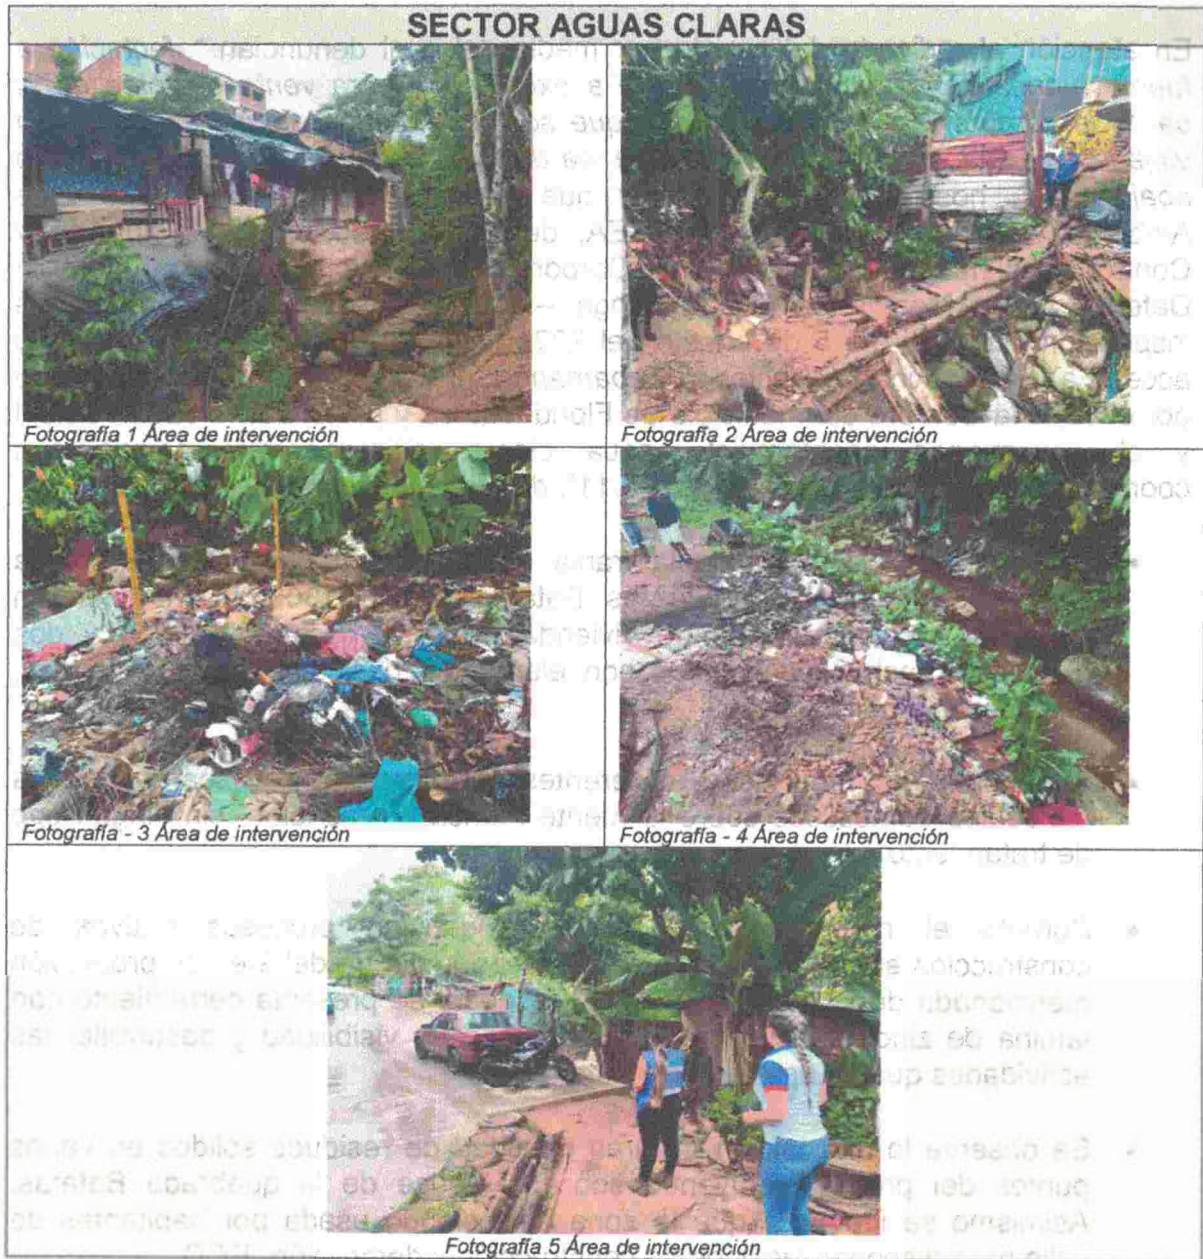
- En el costado derecho de la franja de protección de la fuente hídrica identificada como Quebrada las Batatas código 13033 se encuentran procesos de construcción de viviendas en mampostería de uno y dos niveles y ranchos construidos con elementos básicos (madera, metales, tejas de zinc, polisombras).

- Se encuentran tuberías de diferentes diámetros que descargas aguas residuales domesticas sobre la fuente hídrica en mención, sin ningún tipo de tratamiento.

- Durante el recorrido, también se evidencian procesos activos de construcción en mampostería, todos ubicados dentro del área de protección mencionada de la fuente hídrica. Al respecto se presenta cerramiento con lámina de zinc, como estrategia para tapar la visibilidad y desarrollar las actividades que se apartan del marco legal.

- Se observa la disposición de gran cantidad de residuos sólidos en varios puntos del predio, incluyendo sobre el cauce de la quebrada Batatas. Asimismo se identifica que la zona está siendo usada por habitantes de calle para disponer residuos de construcción y demolición- RCD.

- Se observa establecimiento de cultivos de pan coger a los dos costados de la ronda de protección de la fuente hídrica.
- Se encuentran en el sitio hacia la fuente hídrica, personas consumiendo sustancias alucinógenas, generando un foco de inseguridad en el sector.

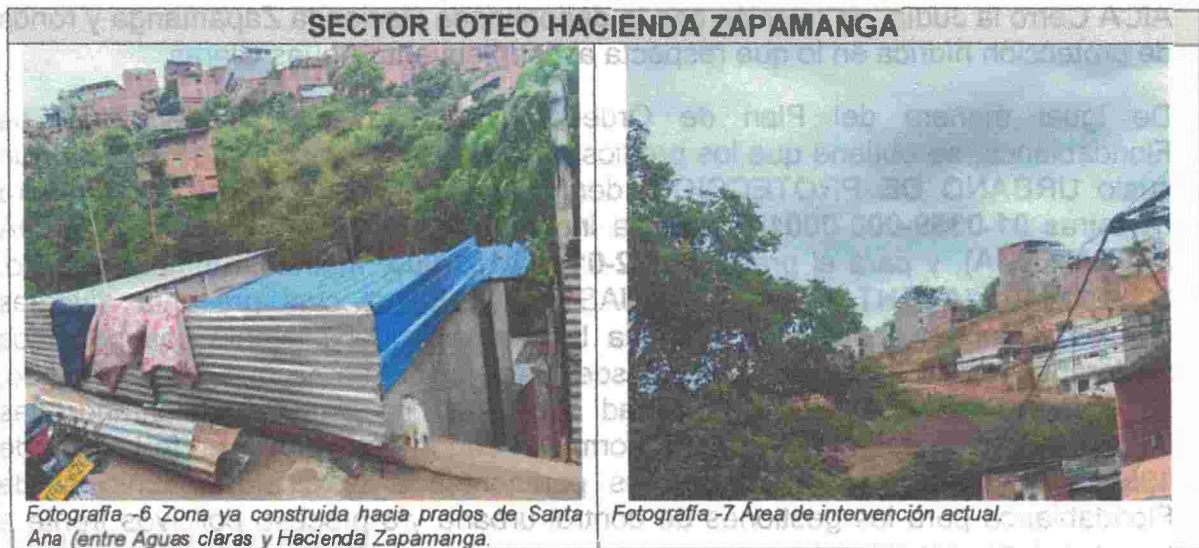
De igual manera desde el sector aguas claras se alcanza a evidenciar parte de las intervenciones que se vienen desarrollando en el predio denominado como "HACIENDA ZAPAMANGA", dentro del cual desde la CDMB se han venido realizando visitas de inspección ocular en el sitio georreferenciado con coordenadas N: 7°5'0.14" E: -73°5'37.019" en donde se adelantan actualmente procesos de construcciones de viviendas de 1 a 4 niveles, acompañado de movimientos de tierra y adecuaciones de vías de acceso en varios puntos, sitio del cual es posible la extracción de material de RCD que se dispone en el sitio al que se hace referencia en la denuncia.

Se observa también que para las actividades han venido realizando intervención al recurso flora y retiro de la cobertura vegetal que es característica de esa zona, de lo cual el 23 de enero de 2024 se realizó por parte de la policía nacional captura por tala sin los respectivos permisos y el día 18 de junio de 2024 se decomiso material vegetal producto de la tala, de lo cual por parte de la CDMB se dio inicio a proceso administrativo sancionatorio identificado con expediente SA-0001-2024.

Al respecto teniendo en cuenta la complejidad del tema y el avance significativo que han venido presentando las zonas mencionadas, sin identificar acciones contundentes de suspensión de obras demolición, incautación de materiales y recuperación de las áreas invadidas por terceros, situación que permite que dichos procesos de construcción se continúen ejecutando a lo largo de los predios, generando cambios significativos en los ecosistemas, así como dejando consecuencias como lo es la pérdida de cobertura vegetal, cambios de uso de suelo, problemas de seguridad, salud pública y vertimientos de aguas residuales sobre cuerpos de agua. De igual manera se solicita a la alcaldía revisión detallada del tema e informar si las actividades desarrolladas dentro del predio denominado como hacienda Zapamanga cuenta con los respectivos permisos para el desarrollo de los proceso de construcción en toda su extensión, esto teniendo en cuenta que el predio presenta proceso de intervención por diferentes puntos como el Carmen,

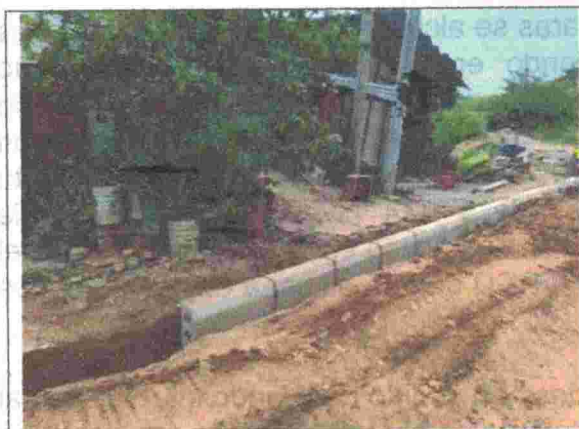
Fotografía -9 Área de intervención vías e instalación de sardineles.

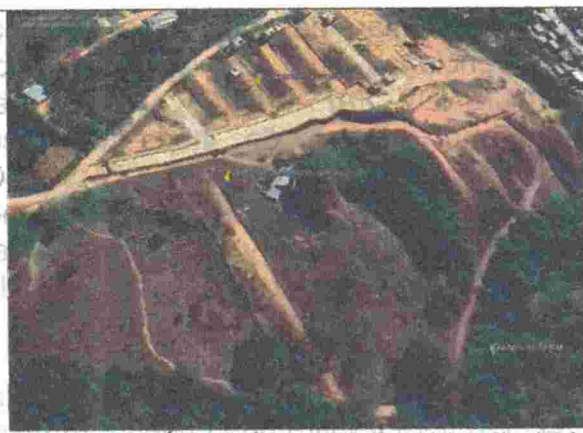
Fotografía -10 Área de intervención actual tomada desde Google earth
