**Asunto: Respuesta Solicitud Referencia N°122952  
Radicado de entrada CDMB No. 13690 de 2024**

En atención a la solicitud personal presentada por usted con número de referencia 122952 en la oficina de atención al ciudadano la cual recibió el número radicado de entrada CDMB 13690 de 2024 y en la cual manifiesta: “En la vereda Altamira Altos del corregimiento de Galapos del municipio de Rionegro, el señor Hector está realizando la construcción de una vivienda la cual con sus aguas servidas pueden contaminar los nacimientos que surten el acueducto veredal que benefician a 12 usuarios, por lo cual se solicita visita de inspección y verificar antes de que se afecten con el pozo séptico o cisterna que piensa realizar”. En atención a su solicitud nos permitimos comunicar que personal adscrito al Grupo Elite Ambiental para la Sostenibilidad – GEA, de la Subdirección de Evaluación y Control Ambiental – SEYCA, de la Corporación Autónoma Regional para la Defensa de Meseta de Bucaramanga – CDMB, practicó visita técnica de inspección ocular el día 17 de agosto del 2024, llegando al predio rural denominado Rumania en la vereda Altamira del Corregimiento de Galapos del municipio de Rionegro, p

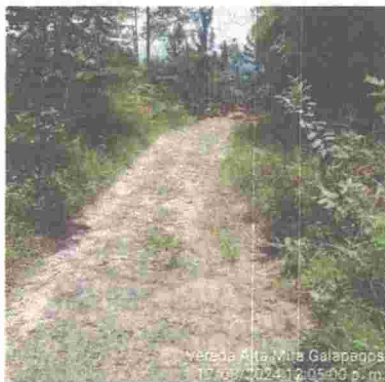
- El señor **HECTOR ORLANDO REYES VILLAMIZAR** realizó acompañamiento al predio rural Rumania, cuya entrada tiene un portón metálico, en el cual se encuentra un acceso angosto y destapado de aproximadamente 120 metros que lleva a un área de terreno donde se evidencia que hubo una reconfiguración del terreno, no existe ningún tipo de construcción ni restos de especies arbóreas que hayan podido ser taladas y el señor **HECTOR REYES** manifiesta que se tiene proyectado construir una casa en material prefabricado en ese lugar.

*Fotografía No. 1. Camino entre la carretera principal y el área de intervención*

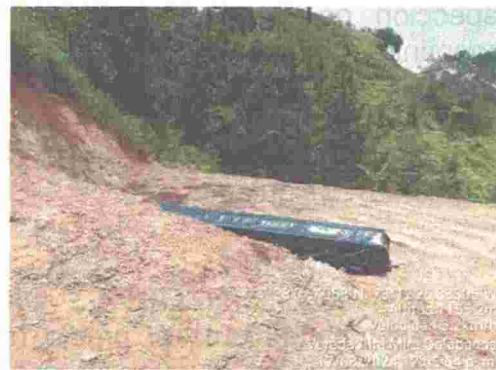
- Al lateral izquierdo de la reconfiguración del terreno se encuentra una fuente hídrica que corresponde a una bifurcación de una quebrada innominada identificada con cogido **63110502**, la cual no alcanza a observarse desde donde se pretende construir la vivienda. Según información del propietario se encuentra ubicada a más de 100 metros de distancia y la ladera en el sector tiene una pendiente aproximada del 40%, por cuyas condiciones fue posible su acceso debido a la espesa vegetación y a las características del terreno.

*Fotografía No. 2. Área reconfigurada para instalar la casa prefabricada*

Por lo expuesto, esta Autoridad Ambiental procederá a requerir al señor HECTOR ORLANDO REYES VILLAMIZAR el cumplimiento de las siguientes condiciones:

- 1) No realizar talas de árboles sin el debido permiso de aprovechamiento forestal el cual debe tramitarse ante la CDMB.
- 2) A pesar de que el punto de intervención donde se pretende construir la vivienda no se encuentra dentro de la ronda de protección hídrica, teniendo en cuenta la pendiente del terreno; no deberá realizar actividades que puedan llegar a afectar la fuente hídrica ubicada en la parte baja del sector como disposición de material de excavación, RCD, residuos sólidos, entre otros.

- 3) Antes de instalar el pozo séptico de la vivienda; deberá iniciar el trámite de permiso de vertimientos con el fin de dar cumplimiento al artículo 2.2.3.3.5.1. del Decreto 1076 de 2015 donde se dispone que “toda persona natural o jurídica cuya actividad o servicio genere vertimientos a las aguas superficiales, marinas o al suelo, deberá solicitar y tramitar ante la autoridad ambiental competente, el respectivo permiso de vertimientos”, y de esta manera evitar impactos negativos que puedan repercutir en una presunta infracción y/o afectación ambiental que lleve a tomar las actuaciones legales correspondientes, de conformidad con lo establecido en la Ley 2384 de 2024 que modifico la Ley 1333 de 2009.
