**Asunto: Respuesta a los radicados de entrada CDMB No. 12368 de 2024.**

En atención a los radicados del asunto, mediante los cuales se denunció “*una porcícola en la vereda El Pílon de Girón que no cuenta con ningún tipo de permiso para su funcionamiento y genera afectaciones a toda la comunidad (...)*”, nos permitimos comunicar que personal adscrito al Grupo Élite Ambiental para la Sostenibilidad – GEA, de la Subdirección de Evaluación y Control Ambiental – SEYCA, de la Corporación Autónoma Regional para la Defensa de la Meseta de Bucaramanga – CDMB, en conjunto con la Subsecretaría de Ambiente del municipio de Girón, practicaron visita técnica de inspección ocular el día 16 de mayo de 2024, en la finca La Primavera, ubicada en la vereda El Pílon (según la comunidad), vereda Barbosa (según zonificación) del municipio de Girón, Santander, sitio georreferenciado con coordenadas **N: 7°01'29.98”** y **E: - 73°08'10.11”**, en donde se encontró lo siguiente:

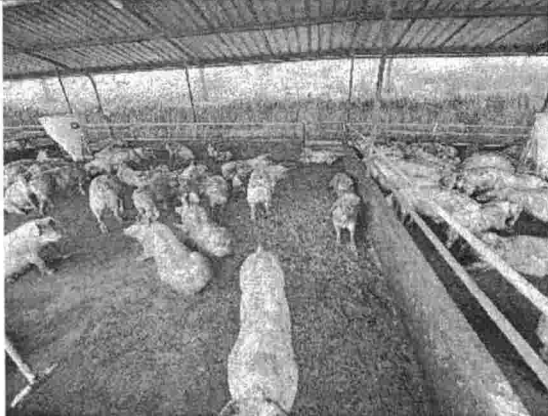
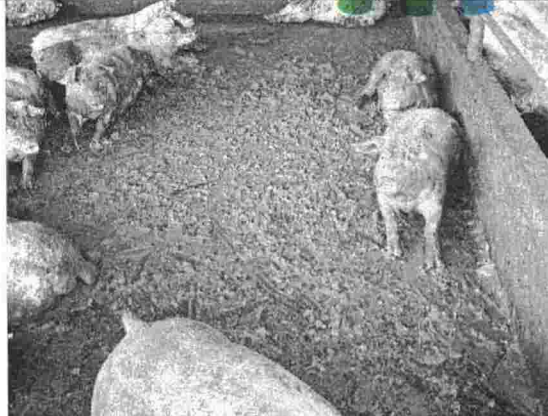
- Funcionamiento de una actividad porcícola (en donde según lo informado desarrollan el ciclo de preceba y ceba), la persona que atendió la visita, señor Eduardo Arenas Jaimes (administrador del predio) informó que actualmente se encontraban 700 porcinos (cerdos) en el sitio, distribuidos en cinco (05) corrales que presentan cubierta en estructura metálica liviana con teja de zinc y cerramiento perimetral en concreto.

Fotografía 1. Corrales y porcinos existentes en el predio.

Fotografía 2. Corrales y porcinos existentes en el predio.

Fotografía 3. Corrales y porcinos existentes en el predio.

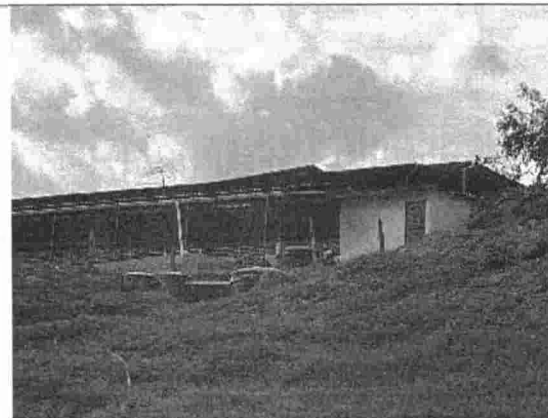
- Los corrales cuentan con cajas de retención para la recolección de las aguas residuales no domésticas – ARnD, las cuales se conducen a tres (03) tanques en concreto y tres (03) tanques plásticos (dos de 250 litros y uno de 2.000 litros), de lo cual, informó el señor Eduardo Arenas que la parte sólida es recogida de forma manual y se dispone en los lechos de secado para el proceso de compostaje; en cuanto a la parte líquida (orina) se indicó que a los tanques se conectan mangueras y motobombas y se realiza riego de pasto en el predio colindante, efectuando esta actividad

Fotografía 5. Tanques plásticos para recolección de excretas.

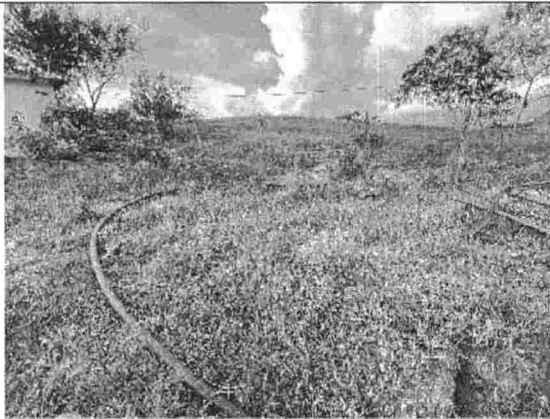
cada quince (15) días, situación que genera vertimiento directo de ARnD al recurso suelo.

Fotografía 6. Manguera con la cual realizan riego de las ARnD.

Fotografía 7. Manguera con la cual realizan riego de las ARnD.

- Al momento de la visita técnica no se aportaron documentos de legalidad para la actividad que se desarrolla en el predio.
- Como resultado de la visita técnica de inspección ocular se consideró pertinente imponer medida preventiva No. 19, consistente en la suspensión temporal del vertimiento de aguas residuales no domésticas – ARnD generada en la actividad porcícola, el cual se descarga de forma directa sobre el recurso suelo, infringiendo de esta manera lo estipulado en el Decreto 1076 de 2015 y Decreto 050 de 2018.

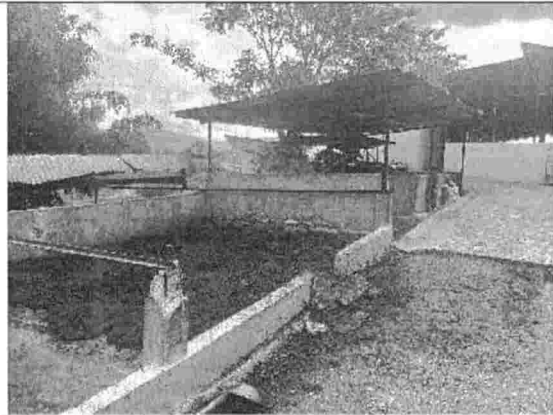
- Respecto al compostaje de la porquinaza, se evidenció que la misma se dispone en un área que presenta cerramiento perimetral en concreto, con techo corredizo, soportado en estructura metálica y cubierta en lámina de zinc, sin embargo, en esta zona no se evidenciaron canales perimetrales para el manejo y/o control de los lixiviados que se generan en este punto. La persona que atendió la visita informó que en esta área se le realizan volteos a la porquinaza y a los cinco (05) días se empaca en sacos de fibra, se almacenan en un área que presenta cerramiento perimetral en concreto, soporte en estructura metálica y cubierta en lámina de zinc, y posteriormente, aproximadamente a los 3 o 4 meses se comercializa el producto. En este punto se percibieron olores ofensivos y proliferación de vectores (moscas), por lo que se considera que la granja no realiza un adecuado proceso de compostaje.

Fotografía 10. Lechos de secado y área donde se almacena el compostaje.

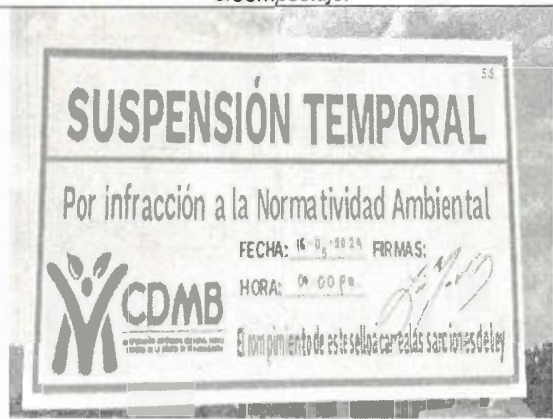
Fotografía 11. Imposición de la medida preventiva.

Fotografía 12. Imposición de la medida preventiva.
