CDMB\_00472

**Asunto: Respuesta al radicado de entrada CDMB No 18162 de 2023.**

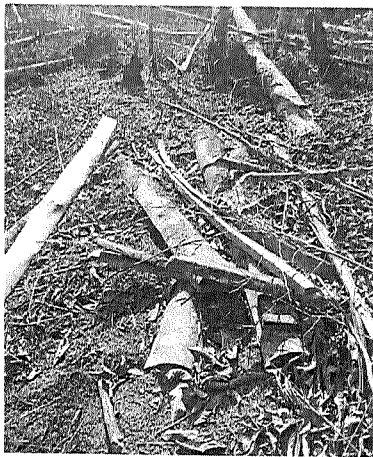
Fotografía 1.

- Vestigio de 35 tocones, con diámetros entre los 25 a 50 centímetros de la especie Verdenace (*guatteria sp*), como producto de corte de los árboles en pie.
- Vestigio de 3 tocones con diámetros entre los 25 centímetros y 70 centímetros de las especies tachuelo (*Zanthoxylum sp*), guamo (*Inga sp*) y manchador (*Vismia guianensis*) como producto de corte de los árboles en pie.
- Vestigio de tocones con diámetro menor a 10 centímetros de la especie arbórea Guayaba de pava (*Psidium sp*), macanillo (*Tapirira guianensis*) y manchador (*Vismia guianensis*).
- Una vez revisada la cartografía de la entidad, se verificó que en el área de intervención existe una fuente hídrica innominada con código **1541481403**, la cual dista a 20 metros del punto georreferenciado.

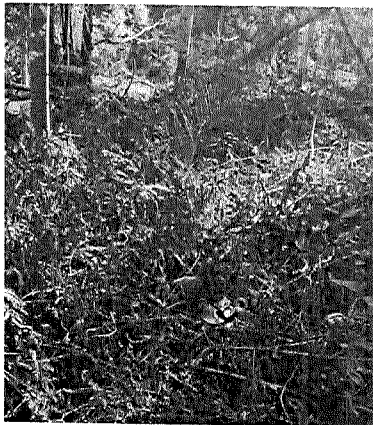
Fotografía 3.

- De acuerdo a lo informado por la persona que atiende la visita ocular, el señor Jorge Garzón (trabajador), manifiesta que las intervenciones de tala se realizaron por instrucción del señor Hugo (propietario del predio), para el establecimiento de cultivos de Cacao y Pan de coger.
- Los residuos vegetales productos del corte de los árboles se encuentran dispuestos sobre la superficie del suelo sin uso y aprovechamiento.
- Al momento de la inspección ocular no se encuentra personal en flagrancia realizando intervención a los recursos naturales.
