CDMB\_15894

**Asunto: Respuesta al radicado de entrada CDMB No. 16479 de 2024.**

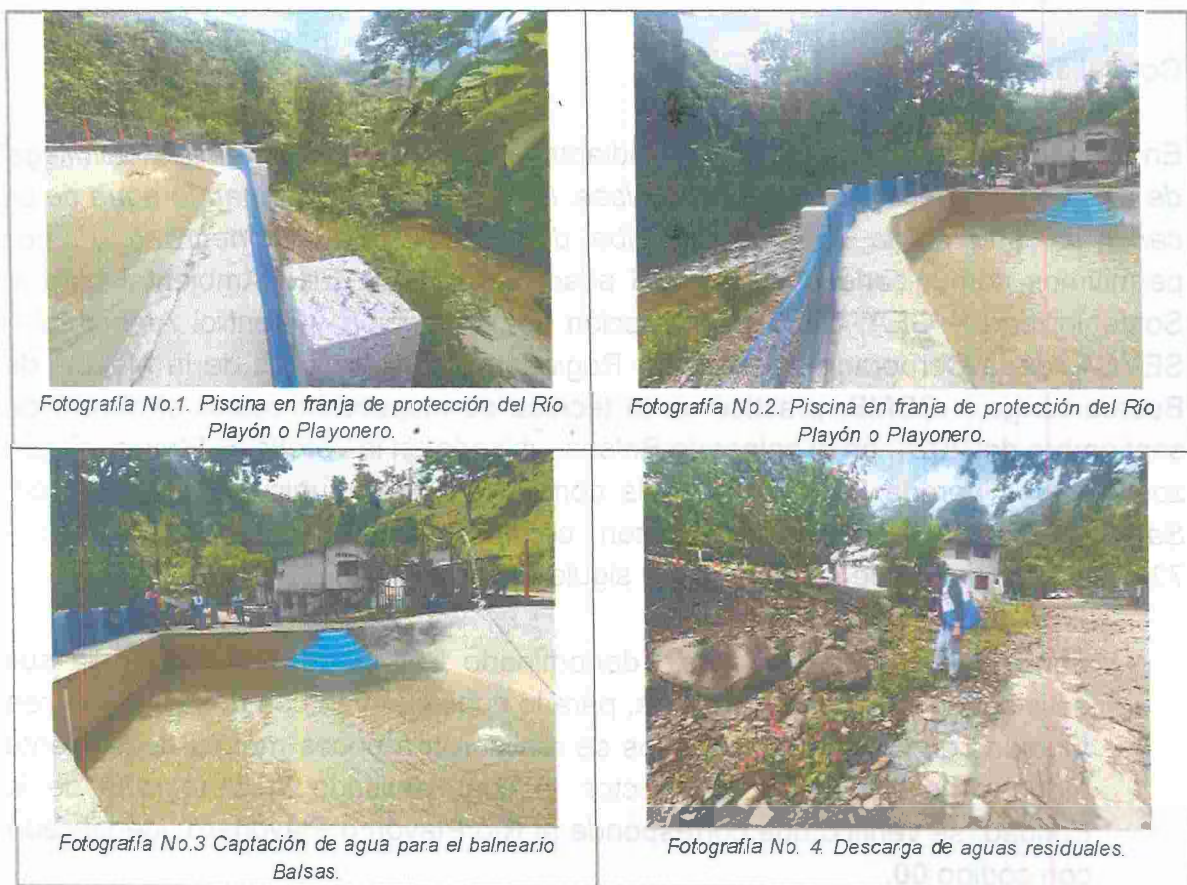
- Funcionamiento del balneario denominado Balsas, el cual desarrolla sus actividades los fines de semana, para lo cual, cuentan con dos (02) piscinas fundidas en concreto, las cuales se realizaron a pocos metros de la fuente hídrica que discurre por el sector, la cual, revisada la cartografía de la Entidad, se verificó que corresponde al Río Playón o Playonero, identificado con código **00**.
- En cuanto a la captación de agua para el desarrollo de la actividad, informó la persona que atendió la visita, señora Rosa del Pilar Palmas Suárez (quien manifestó ser propietaria del predio) que realizan captación de agua de una fuente hídrica ubicada en la parte alta de la montaña, indicando que no cuentan con permiso de concesión de aguas.

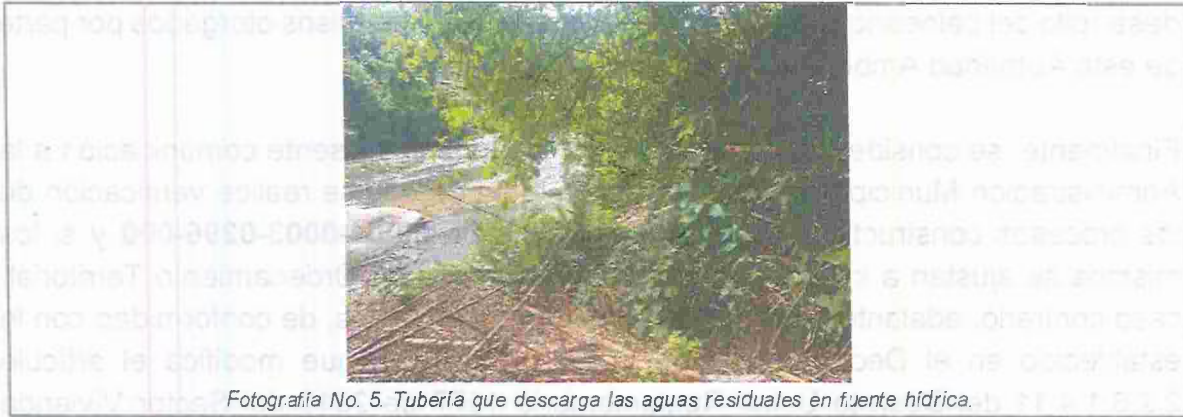
- Respecto a las aguas residuales generadas en el sitio, se observó que tanto el rebose de las piscinas, como las aguas de los sanitarios, son conducidas a través de mangueras plásticas negras y tubería en pvc, para finalmente realizar la descarga en el Río Playón o Playonero, sin ningún tipo de tratamiento.

Fotografía No. 5. Tubería que descarga las aguas residuales en fuente hídrica.

Por lo expuesto, esta Autoridad Ambiental, se encuentra elaborando el respectivo informe técnico para la identificación y valoración de una presunta afectación y/o infracción ambiental, el cual se remitirá al Grupo de Defensa Jurídica Integral de la CDMB, con el fin de que se estudie la viabilidad de iniciar proceso administrativo sancionatorio, de conformidad con lo establecido en la Ley 1333 de 2009, por las actividades de construcción de estructuras para funcionamiento de balneario, en la franja de protección de la fuente hídrica denominada Río Playón o Playonero, identificado con código **00**, así como por realizar captación de agua para el
