Asunto: Respuesta a los radicados de entrada CDMB No. 17882 de 2024 y 19335 de 2024. Referencia: Traslado por competencia R-2024-13963 - Seguimiento Administrativo

En atención a los radicados del asunto, mediante los cuales se denuncia “*Tala de Guadua en la franja de protección en la avenida 60 Transversal 141 Tercera Etapa por la cañada del barrio El Carmen del municipio de Floridablanca (...)*”, al respecto nos permitimos informar que personal adscrito al Grupo Élite Ambiental -GEA de la Subdirección de Evaluación y Control Ambiental SEYCA de la CDMB y Policía Nacional Grupo de Carabineros y Protección Ambiental y comunidad del barrio, practicaron visita técnica de inspección ocular el día 25 de septiembre de 2024, en la avenida 60 Transversal 141 Tercera Etapa por la cañada, vereda Vericute del municipio de Floridablanca, sitio georreferenciado con coordenadas **N: 7°05'6.51" E: -73°05'5.50"** cota: 996 m.s.n.m; con el fin de verificar los hechos y en donde se evidencia lo siguiente:

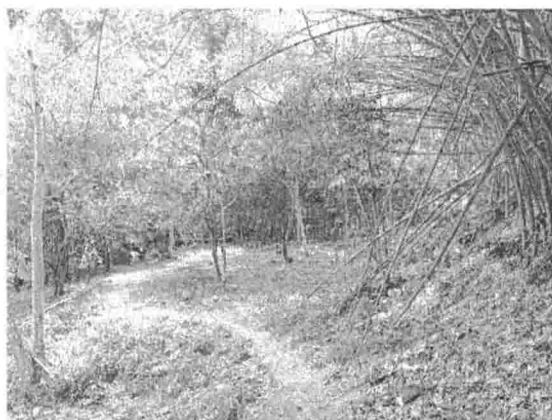
Fotografía 1. Área verde ubicada en la vereda Vericute del municipio de Floridablanca

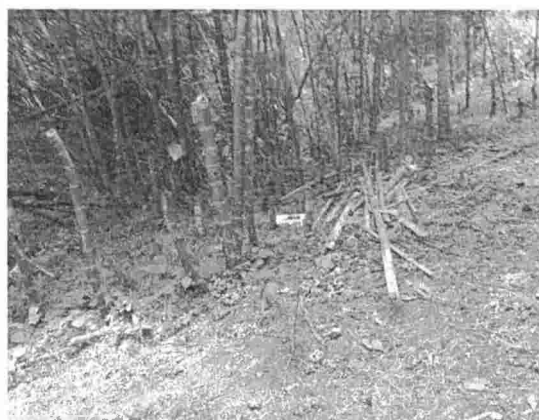
- Al momento de la inspección técnica, se observa sobre la superficie residuos vegetales producto de las actividades de entresaca de la Guadua.
- Al momento de la diligencia, no se encuentra personas en flagrancia realizando intervención a los recursos naturales al interior del inmueble.

- Con el fin de indagar acerca de la situación, se procedió a dialogar con la persona hallada en el lugar, quien manifiesta que en días anteriores se cortaron seis (6) cañas o varas de Guadua, con el fin de dárselas a una señora que no reside en el barrio.

Fotografía 2. Tala de Bambú al interior del área verde contigua a la Transversal 141 vereda Vericute del municipio de Floridablanca.

Conforme a lo expuesto anteriormente, es importante señalar que con el propósito de recuperar el área intervenida, generada por las actividades de limpieza manual, talas y entresaca de la especie vegetal Guadua (*Guadua angustifolia*), realizadas por personas indeterminadas, se recomienda al propietario del inmueble adelantar todas aquellas acciones que incorporen y propendan por la restauración del ecosistema que allí se encuentra; implementando estrategias o actividades tales como el establecimiento y/o siembra de especies nativas y/o de la región, cuya función sea mantener la estructura y función biológica del ecosistema presente en la zona, en las áreas que fueron sometidas a dichas intervenciones.

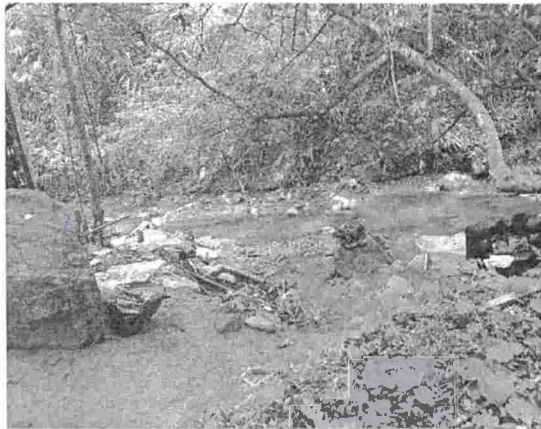
Fotografía 3. Disposición inadecuada de residuos cerca a la fuente hídrica Zapamanga, vereda Vericute del municipio de Floridablanca.

Por la inadecuada disposición de residuos sólidos e inservibles contigua a la fuente hídrica que discurre por el lugar se remite copia de la presente comunicación a la Presidente de Junta de Acción Comunal del Barrio El Carmen y al municipio de Floridablanca en calidad de propietario del predio para que se coordine una jornada de limpieza en lugar.

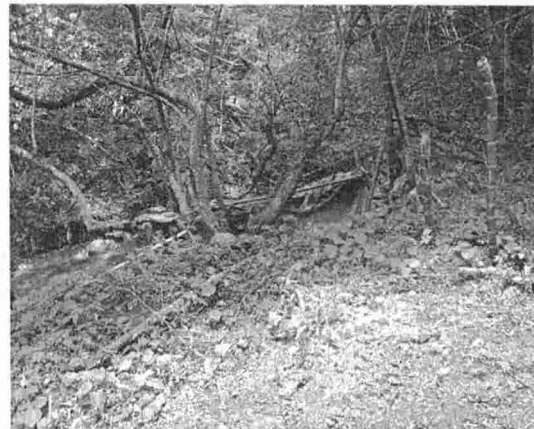
- Flujo de agua denominada por los residentes del barrio como quebrada La Calavera, de lo cual al verificar en la cartografía de la Entidad que corresponde a la fuente hídrica Zapamanga con código 130, se observa que contiguo a la misma se encuentra instalado una estructura básica tipo rancho en materiales tales como tela de propileno verde, plástico negro, tabla, entre otros, el cual es habitado temporalmente por personas indeterminadas.
- Al realizar recorrido por el predio se observa inadecuada disposición de residuos sólidos e inservibles en varios puntos del inmueble y contiguo a la fuente hídrica que allí discurre.
- Vestigios de algunos tocones, limpieza manual y entresaca de algunas cañas o varas de la especie de Guadua (*Guadua angustifolia*), en diferentes áreas del predio.

Fotografía 4. Tala de Bambú e instalación de un rancho al interior del área verde ubicada en la vereda Vericute del municipio de Floridablanca.

En lo relacionado a la estructura básica y posible invasión por personas indeterminadas en el sitio georreferenciado sin contar con los respectivos documentos que acrediten la legalidad de las mismas, contraviniendo los lineamientos establecidos en el POT, se procede a remitir copia de la situación a la Alcaldía Municipal de Floridablanca, para que se adelanten las actuaciones a las que da lugar de conformidad con su competencia, tal como lo establece el Decreto 1203 de 2017, artículo 14, modificado por el artículo 2.2.6.1.4.11 del Decreto Único Reglamentario 1077 de 2015 del Sector Vivienda Ciudad y Territorio, el cual advierte que la “... *Competencia del Control Urbano corresponde a los Alcaldes Municipales o Distritales por conducto de los Inspectores de Policía Rurales, Urbanos y Corregidor...*”
