Asunto: Respuesta a los radicados de entrada CDMB No. 5169, 5872 y 5684 de 2024.

En atención a los radicados del asunto, mediante los cuales se informó que *“El señor Mauricio Blanco con cédula 91.158.862 está realizando tala, quema de Guaduas, movimientos de tierra, en la ronda de la Quebrada está explanando y menciona que va a construir para vender(...)”*, nos permitimos comunicarle que personal adscrito al Grupo Élite Ambiental para la Sostenibilidad, de la Subdirección de Evaluación y Control Ambiental – SEYCA, de la Corporación Autónoma Regional para la Defensa de la Meseta de Bucaramanga – CDMB, realizó visita técnica de inspección ocular el día 25 de abril de 2024, en la vereda Aguablanca del municipio de Floridablanca, sitio georreferenciado con coordenadas N: 7°6'39.24" y E: -73°3'8.18", evidenciando lo siguiente:

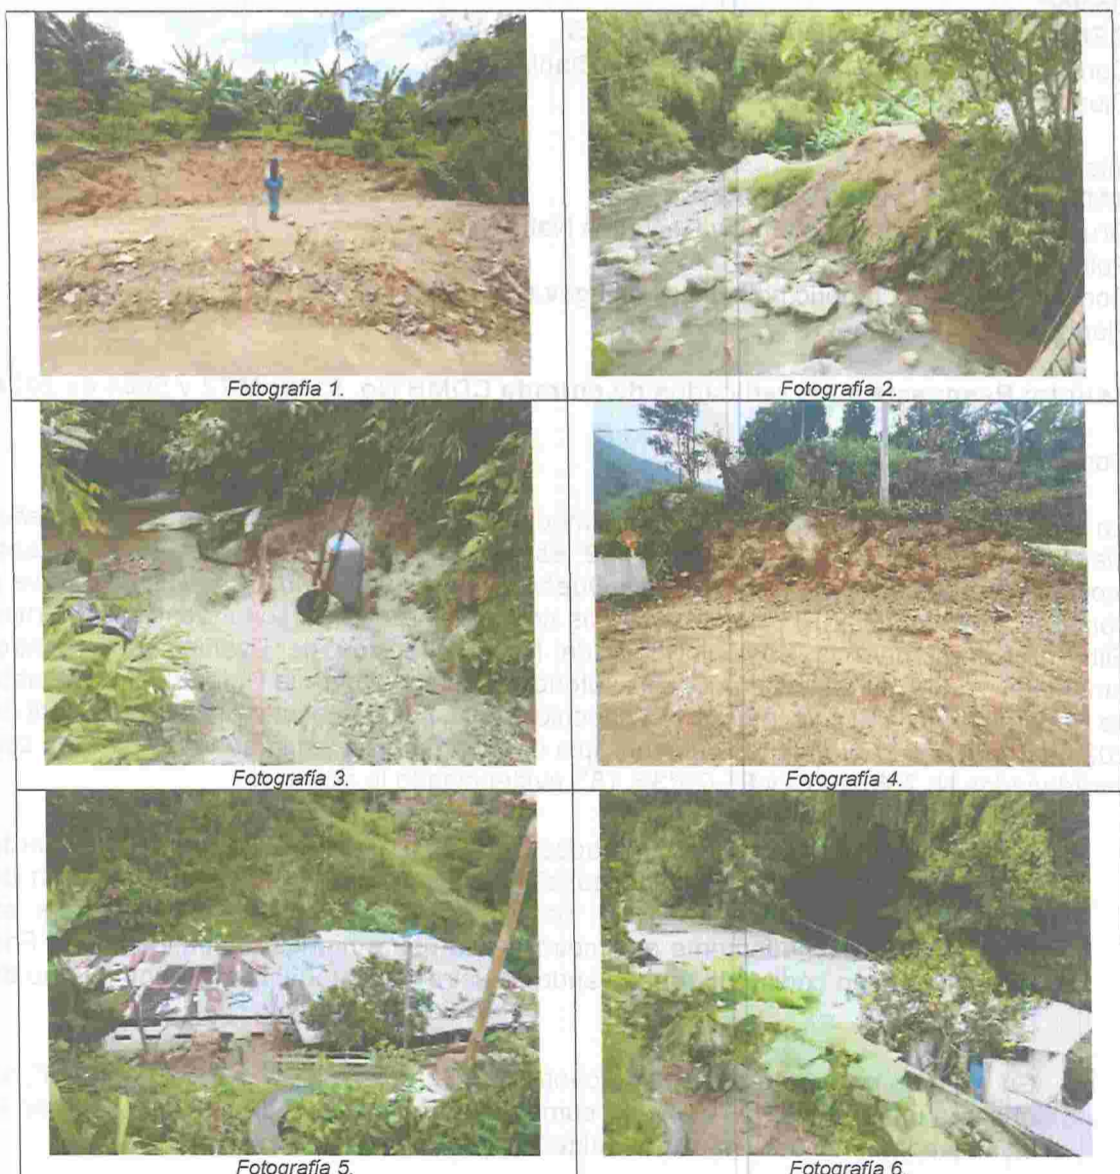
- En el lugar se adelantaron actividades de movimientos de tierra, que de acuerdo con lo informado por el señor Mauricio Blanco se llevaron a cabo con el fin de adecuar el terreno y facilitar el acceso vehicular. Dichas intervenciones se realizaron aproximadamente a 1 metro de la fuente hídrica denominada Río Frío identificada con código 00, observando arrastre de material hacia dicho cuerpo de agua.

- En el punto georreferenciado con coordenadas N: 7°6'40.03" y E: -73°3'10.56", se observó una carreta, así como un cumulo de arena, lo que da evidencia que en el sitio se adelantan actividades de minería de subsistencia.

- Posteriormente, el personal de la CDMB se dirigió al punto georreferenciado con coordenadas N: 7°6'37.21" y E: -73°3'9.53", observado desde la parte exterior del predio funcionamiento de una actividad porcícola, ubicada aproximadamente a 10 metros de la fuente hídrica que discurre por el sector, la cual, una vez verificada la

cartografía de la entidad, se determinó que corresponde al drenaje natural innominado identificado con código 76. En este punto, no se logró identificar el manejo de aguas residuales no domésticas producto de la actividad, toda vez que no se encontraba ninguna persona en el predio.

A continuación, se presenta registro fotográfico capturado al momento de la inspección ocular:

Por lo expuesto, y con el fin de salvaguardar los recursos naturales, la CDMB realizó requerimiento al señor MAURICIO BLANCO, quien informó ser el responsable de las actividades realizadas en el sitio, para que adelante las acciones correspondientes frente a la intervención de la franja de protección del Río Frío por movimiento de tierra, del requerimiento en mención se remitió copia la Coordinación de Seguimiento para la Sostenibilidad para efectos de verificación, de observarse incumplimiento del mismo, se iniciarán las acciones administrativas sancionatorias a que haya lugar, de conformidad con lo estipulado en la Ley 1333 de 2009.

En cuanto al funcionamiento de la actividad porcícola y teniendo en cuenta que al momento de la inspección ocular no fue posible ingresar al predio, se programará visita técnica con el fin de verificar las actividades que se adelantan en el predio.
