**Asunto: Respuesta radicado 18665 del 3 de octubre de 2024.**

## GRANJA AVICOGUA:

#### **GRANJA SAN JOSÉ:**

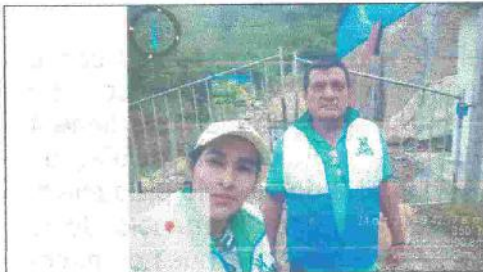
**Fotografía 3. Granja Avicogua-vista frontal.**

Visita técnica de inspección ocular la cual fue atendida por el señor Jeyner Ortega Fonseca identificado con C.C. 1005345177, el día 24 de octubre de 2024, llegando a la Finca Avicogua de la Vereda Sevilla (según POMCA Alto Lebrija), Vereda El Manzano (según la comunidad) del municipio de Piedecuesta - Santander, quien afirmó ser el galponero de la actividad, sitio georreferenciado con coordenadas **N: 7°1'6.138" E: -72°59'27.426"**, en donde se evidenció lo siguiente:

- Funcionamiento de una actividad avícola, con tres (3) instalaciones (galpones) los cuales se encuentran identificados y con una producción de pollos de engorde de 28 días de edad: Galpón N° 1 con 5.500 pollos, galpón N°2 CON 5.500 pollos y galpón N° 3 con 3.500 pollos. Informan que terminan el ciclo productivo a los 45 días aproximadamente. En la entrada de los 3 galpones se observó pediluvio para la respectiva desinfección.
- Se observó en la entrada de la granja área de higiene y desinfección en proceso de construcción.

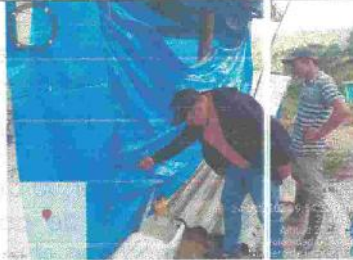
**Fotografía 4. Revisión de los pediluvios.**

- En el pediluvio del galpón N° 1 se observó larva de zancudo según el profesional de salud, de acuerdo a lo anterior, realizó las respectivas indicaciones y recomendó no superar los 3 días de almacenamiento de agua para evitar la proliferación del mismo.

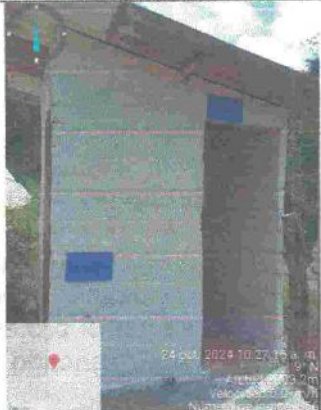
**Fotografía 5. Abono Orgánico.**

- Durante el recorrido se evidenció caseta para el manejo de la mortalidad con 9 cajoneras en madera, de las cuales, dos se encuentran con material orgánico: Una se encuentra con material orgánico listo para ser empacado (informan que tiene 4 meses de haber culminado el proceso de secado) y la segunda con 28 días de funcionamiento, es decir, lo que tiene el pollo de haber iniciado su ciclo productivo. Se observan 9 bultos de pollinaza, la cual es empleada para el manejo de la mortalidad. Informan que al terminar el ciclo productivo (45 días), después de haber sacado el pollo, apilan la pollinaza y la dejan secar durante 4 días para luego ser compostada en otra granja.

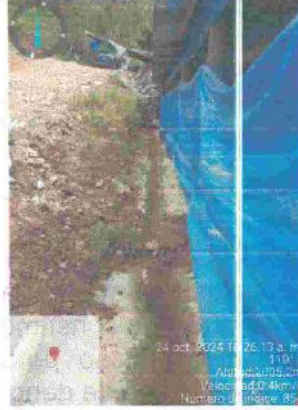
**Fotografía 6. Canales perimetrales.**

- Al indagar frente a los documentos de legalidad, indican que la Concesión de aguas está en trámite.
- Se observa canales perimetrales y una caja en concreto el cual conduce agua del nacedero que es conducida a la quebrada.

- Para cualquier actividad que se desarrolle en el predio, se deben respetar los aislamientos mínimos de las fuentes hídricas, garantizando que la cobertura vegetal se mantenga y no se vea afectada por actividades antrópicas que la pongan en riesgo el componente ambiental.
- Iniciar el trámite de concesión de agua superficial de uso público ante la Corporación Autónoma Regional para la Defensa de la Meseta de Bucaramanga – CDMB.

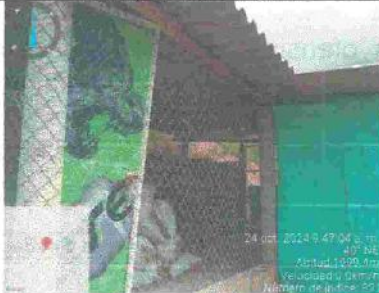
**Fotografía 9. Caseta de mortalidad y reciclaje.**

- Se observó caseta para el manejo de reciclaje y una bodega para el almacenamiento de concentrado y demás equipos propios de la actividad.
- Informan que la captación de agua la realizan de un nacedero propio de la misma.
