**Asunto: Respuesta al radicado de entrada CDMB No 7042 de 2024.**

A continuación, se presenta registro fotográfico capturado al momento de la inspección ocular:

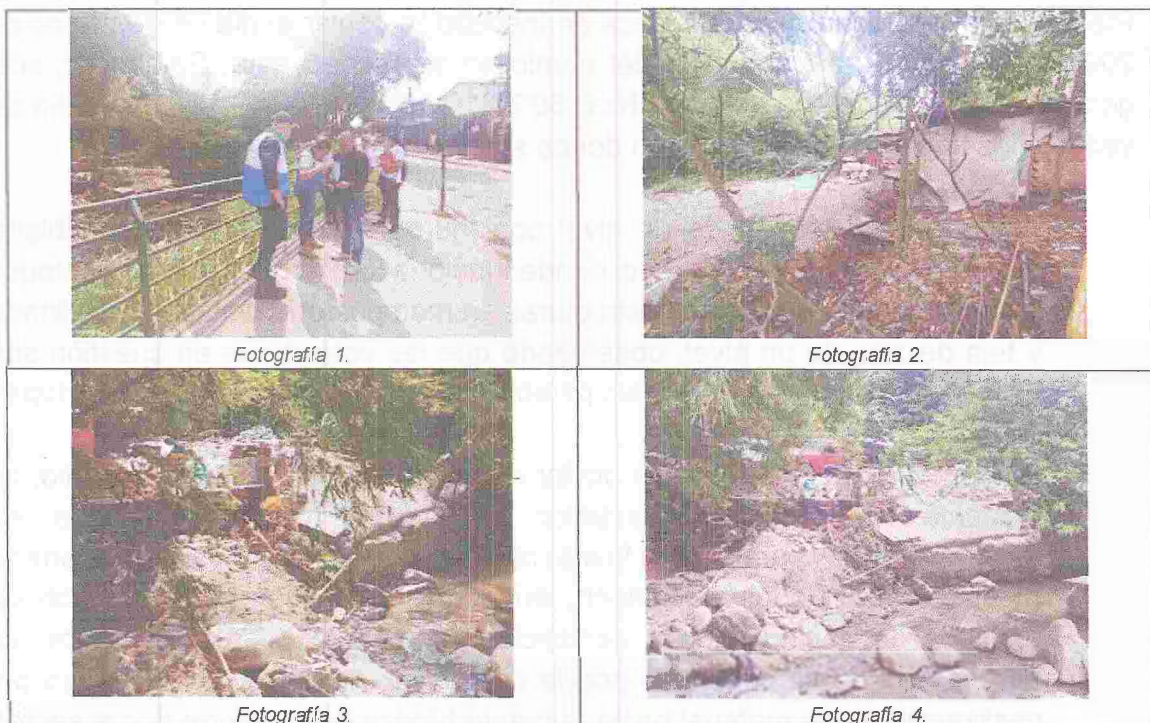
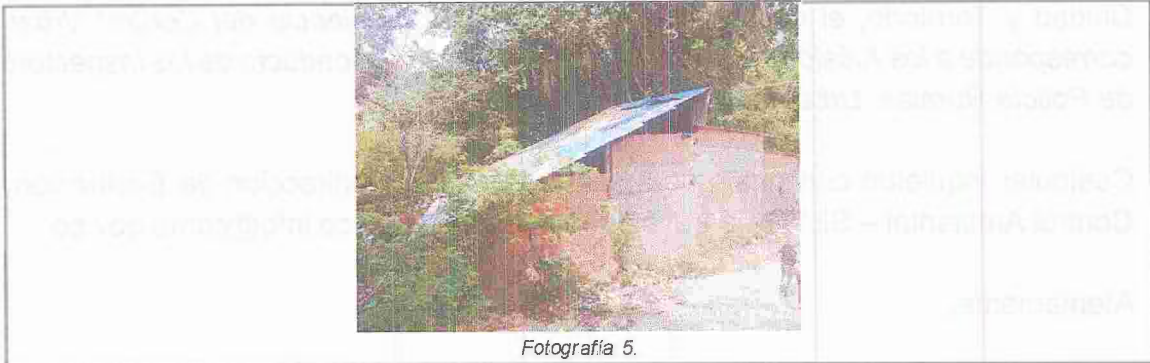
Fuente: Propia CDMB

- Estructura aporticada de un nivel con muros en mampostería y cubierta liviana en acero y tejas de zinc, donde funciona una ferretería, a los costados de esta, se encuentran dos estructuras en mampostería de ladrillo confinada y teja de zinc de un nivel, observando que las estructuras en cuestión son utilizadas como vivienda por las personas que residen y trabajan en el lugar.
- Al momento de la inspección ocular no se permitió el ingreso al predio, no obstante desde la parte exterior, se observó que colindante a las construcciones y paralelo a la fuente hídrica, se realizó adecuación de terreno mediante actividades de relleno, en donde se evidenció disposición de residuos de construcción y demolición – RCD en diferentes puntos del terreno, lo que se considera podría ocasionar una situación de riesgo por deslizamiento del material hacia la fuente hídrica que discurre por el sector,

la cual, una vez revisada la cartografía de la Entidad, se verificó que corresponde a la fuente hídrica denominada Río de Oro, identificada con código 00, toda vez que los mismos se dispusieron a menos de 05 metros de dicha fuente.

- De igual manera, se evidenció que con la disposición de material se ocasionó inclinación de tres (03) individuos de la especie forestal Carbonero (*Calliandra pittieri*), lo que podría generar volcamiento de los mismos.
- En el borde del terreno, se observó material granular dispuesto sobre el recurso suelo, lo que da evidencia que el mismo es extraído de la fuente hídrica y que se acopia dentro del área objeto de adecuación y relleno.
- Asimismo, se observó instalación de llantas a menos de 05 metros del cauce de la fuente hídrica en mención para dar nivel a la actividad de relleno.

Por lo expuesto, esta Autoridad Ambiental se encuentra elaborando el respectivo informe técnico para la identificación y valoración de una presunta afectación ambiental, el cual será remitido al Grupo de Defensa Jurídica Integral de la CDMB, con el fin de que se estudie la viabilidad de iniciar proceso administrativo sancionatorio, de conformidad con lo establecido en la Ley 1333 de 2009, por cuanto se realizó intervención de la franja de protección de la fuente hídrica denominada Río de Oro, identificada con código **00**.
