**Asunto: Respuesta al radicado de entrada CDMB No. 6374 de 2024.**

En atención al radicado del asunto, mediante el cual denunció “*disposición de material de construcción y demolición – RCD sobre una fuente hídrica (...)*”, nos permitimos comunicar que personal adscrito al Grupo Elite Ambiental para la Sostenibilidad – GEA, de la Subdirección de Evaluación y Control Ambiental – SEYCA, de la Corporación Autónoma Regional para la Defensa de Meseta de Bucaramanga – CDMB, practicó visita técnica de inspección ocular el día 21 de mayo del 2024, en la finca La Ruitoca, ubicada en la vereda Río Frío del municipio de Floridablanca, Santander, llegando al sitio georreferenciado con coordenadas N: 7°2'55.45" E: -73°6'10.64", en donde se evidenció lo siguiente:

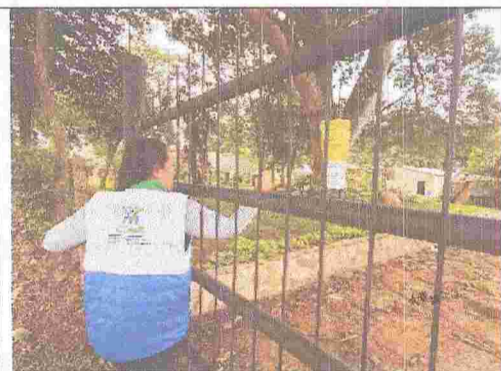
Fotografía No. 1. Ingreso al predio.

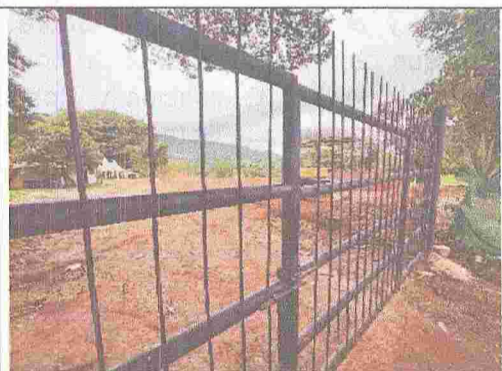
Fotografía No. 2. Acceso al predio.

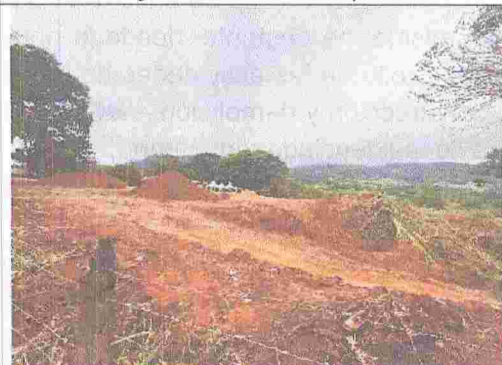
- Se llegó al predio conocido como La Ruitoca, en donde al momento de la inspección ocular no se encontraron personas en el sitio que permitieran el ingreso al mismo; no obstante, desde la parte externa se observó que continuaron con el desarrollo de las actividades de movimiento de tierra y disposición de residuos de construcción y demolición – RCD, en un área aproximada de 3.500 m<sup>2</sup>; de acuerdo a lo evidenciado en campo, dichas intervenciones se realizaron con el fin de adecuar el terreno, conformando una terraza.

- El material dispuesto, se encontraba totalmente suelto y sin compactar, generando arrastre del mismo hacia la parte inferior del predio, conformando un talud entre 10 y 15 metros de altura aproximadamente.

Fotografía No.4. Actividades de movimientos de tierra realizadas en el sitio.

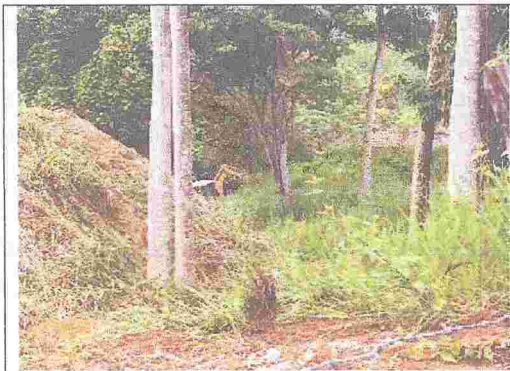
- En la parte baja del predio se observó en funcionamiento una maquinaria amarilla tipo retroexcavadora; sin embargo, pese que a se llamó al operario en reiteradas

Fotografía No. 5. Maquinaria amarilla evidenciada en el sitio.

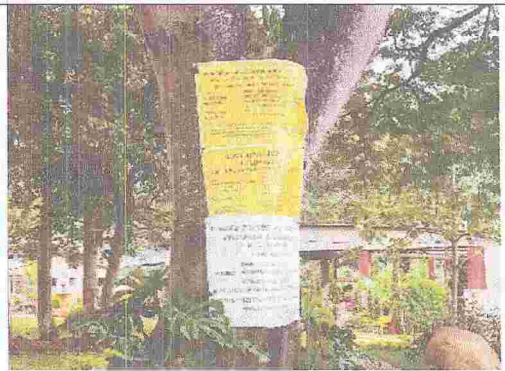
- En el acceso al predio se evidenció valla informativa del proyecto, mediante el cual, la Curaduría Urbana Segunda de Floridablanca autorizó movimiento de tierras, corte, relleno, en el Lote 3, Villa Wisconsin, vereda Río Frío, vía Ruitoque bajo, con Acto Administrativo No. 68276-2-23-0181.

Fotografía No. 6. Vallas informativas de la licencia.
