CDMB_06744

Asunto: Respuesta al radicado de entrada CDMB No. 6366 de 2024.

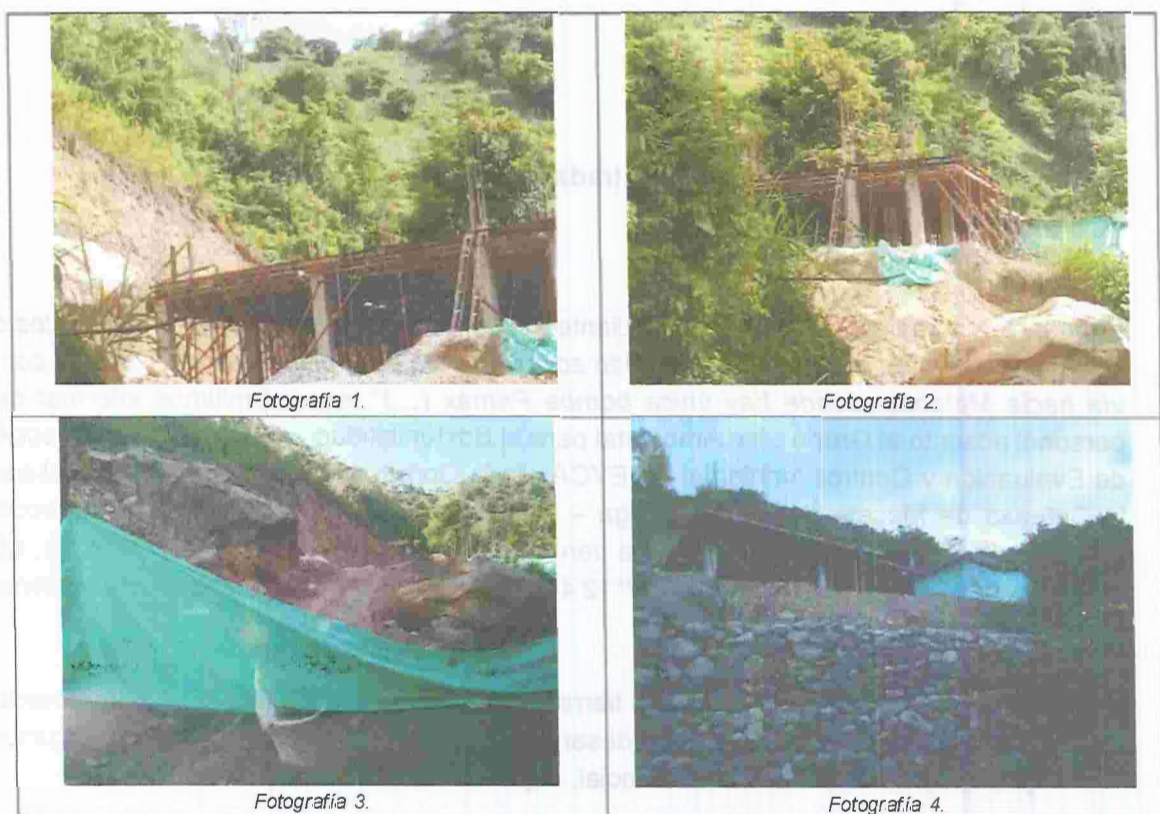
- Actividades de movimientos de tierra, para adecuación de terreno y conformación de una terraza, en donde se desarrolla proceso constructivo de una estructura presuntamente para uso residencial, soportada en columnas en concreto.

- De igual manera, se observó que la placa para el segundo nivel se encuentra en proceso de fundición, evidenciando las vigas de amarre expuestas en este nivel (no se encuentran fundidas).

- Aproximadamente a 0.5 metros de la vía que de Bucaramanga conduce al municipio de Matanza, se observó construcción de un gavión de dos niveles en piedra rajón y malla eslabonada, como medida de contención para el arrastre de material.

A continuación, se presenta registro fotográfico capturado al momento de la inspección ocular:

Finalmente, frente a la construcción del gavión, se considera que no se respetan los aislamientos mínimos de la vía principal lo que podría ocasionar una situación de riesgo, adicionalmente y teniendo en cuenta que el predio se encuentra en un área categorizada como Amenazas naturales, se remite copia de la presente comunicación a la Subdirección de Riesgo y Seguridad Territorial de esta entidad, con el fin de que se verifique la situación presentada y se adelanten las actuaciones a que haya lugar.
