CDMB_02929

Asunto: Respuesta al radicado de entrada CDMB No. 1047 y 1149 de 2025.

En atención al radicado del asunto, mediante el cual denuncia *“perturbación y movimientos de tierra en un predio con DRMI, el problema es que realizaron movimiento de tierra dentro de un predio de mi propiedad, pero no fui yo, para venta ilegal de lotes. (...)”*, nos permitimos informar que personal adscrito al Grupo Élite Ambiental para la Sostenibilidad – GEA, de la Subdirección de Evaluación y Control Ambiental – SEYCA, de la Corporación Autónoma Regional para la Defensa de la Meseta de Bucaramanga – CDMB, practicó visita técnica de inspección ocular el día 25 de febrero de 2025, llegando al predio denominado como *“Zona C, lote 5”*, ubicada en la vereda Rio Frio, del municipio de Girón, Santander, sitio georreferenciado con coordenadas **N: 7°04’31.75”** y **E: -73°09’04.76”**, evidenciando lo siguiente:

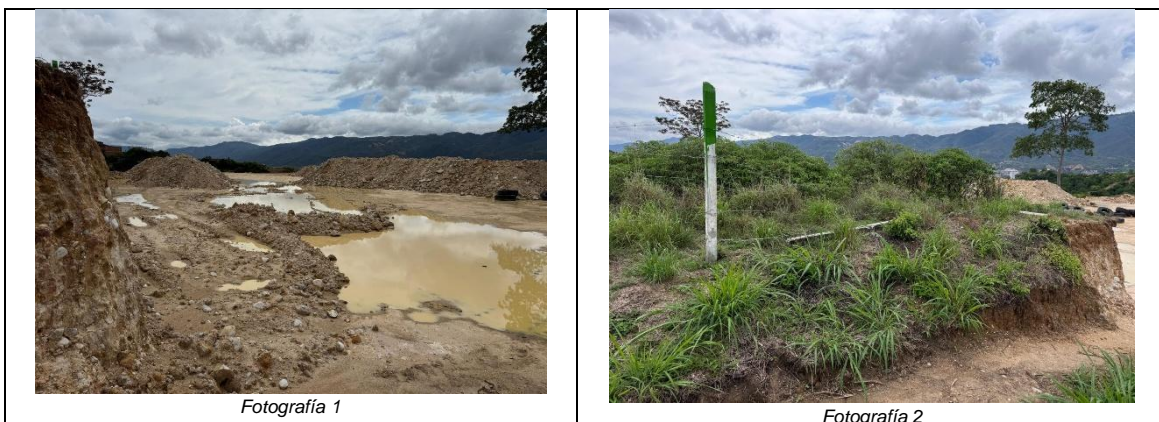
- Se evidencia movimiento de tierras (corte, nivelación y adecuación del terreno) para conformación de una terraza en una superficie aproximada de 1.500 m² y cuyos cortes han formado taludes que oscilan entre 2 y 3 metros, además se observa el

material de RCD, producto de esta actividad, acopiado en sitio para presuntamente posterior cargue.

- Otra parte del material RCD, producto de la intervención, se dispuso en el talud sin ningún tipo de medida de control, compactación y/o contención adecuada, así como sistemas para el manejo de aguas de escorrentía, lo que ha generado arrastre del material hacia la parte inferior del predio, en donde se observan algunas especies arbóreas lo que genera un riesgo potencial de asfixia o volcamiento de estas especies forestales nativas.
