CDMB_03422
31/03/2025

Asunto: Respuesta al radicado de entrada CDMB No. 3245 de 2025.

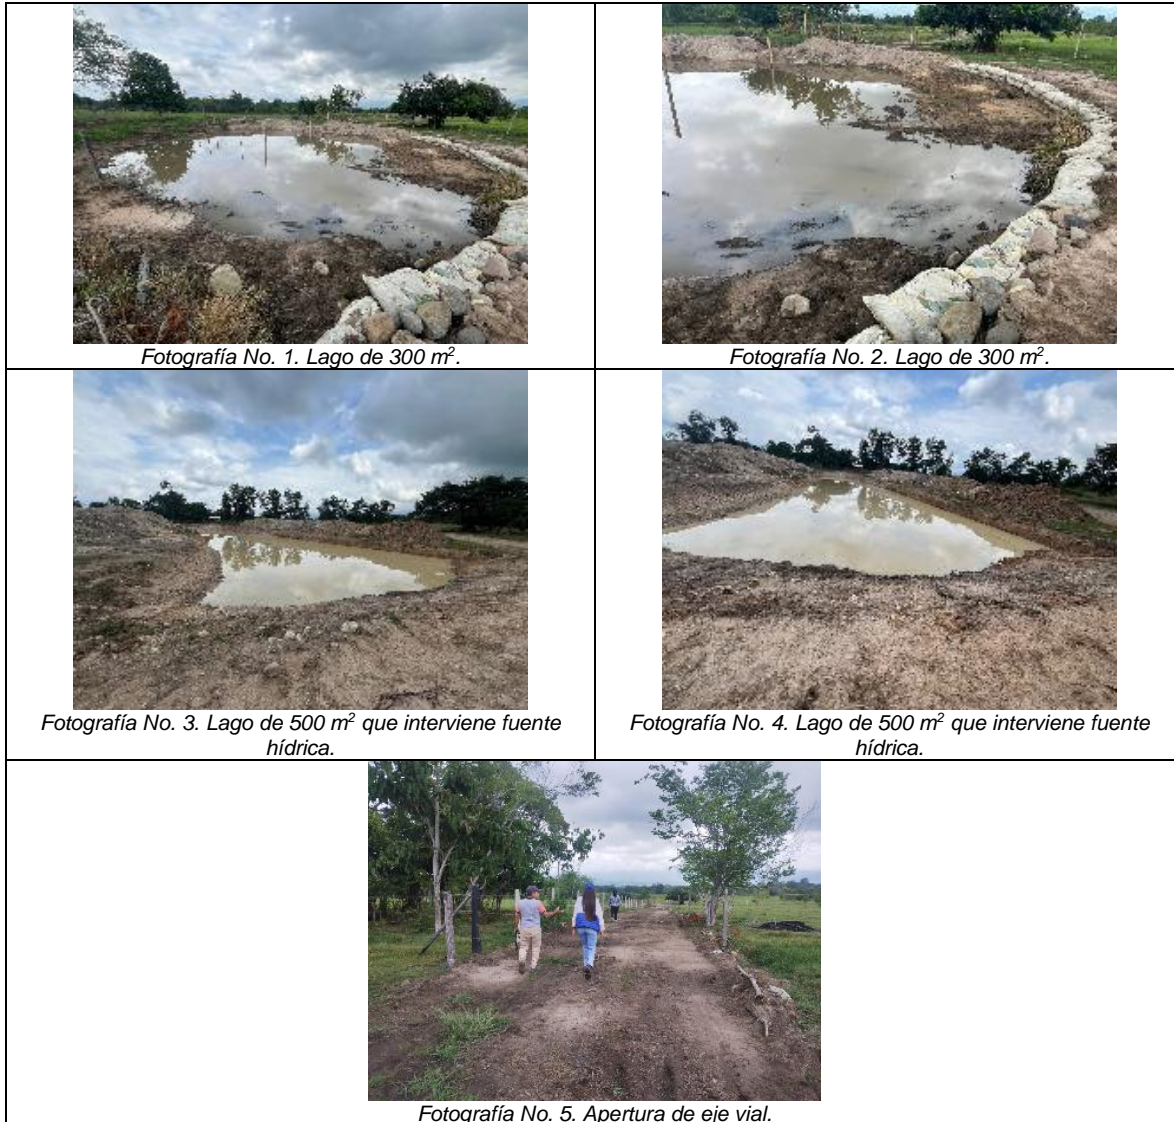
- Apertura de un eje vial con una longitud de 1 kilómetro y anchos variables entre 3 y 4 metros aproximadamente, dicha vía se realizó con el fin de dar acceso al predio, de lo cual, revisada la cartografía de la Entidad, se verificó que el eje vial interviene el cauce de la fuente hídrica innominada, identificada con código 17406.

- En el sitio georreferenciado con coordenadas N: 7°33'12.12" E: -73°22'56.08" se observó un lago artificial en tierra, el cual presentaba un área de 300 m² aproximadamente, evidenciando que parte del material producto de la apertura de vía se dispuso en este lago, ocasionando sedimentación del mismo. Frente a este tema, se revisó la cartografía de la entidad, verificando que en este punto no discurren fuentes hídricas.

- De igual manera, en otro punto del terreno, sitio con coordenadas N: 7°33'18.41" E: -73°22'38.15", se evidenció adecuación de otro lago artificial, el cual contaba con un área aproximada de 500 m², a este lago se le realizaron actividades de ampliación para desarrollo de actividad piscícola, observando que el material producto de la adecuación del mismo se dispuso a los costados del lago sin medidas de control. En lo que respecta a este punto, revisada la cartografía de la entidad, se verificó que el mismo se realizó en el área que hace parte de la ronda de protección del drenaje natural innominado, identificado con código 17406.

Fuente: Propia CDMB.

Por lo expuesto, esta Autoridad Ambiental, se encuentra elaborando el respectivo informe técnico, el cual se remitirá al Grupo de Defensa Jurídica Integral de la CDMB, con el fin de que se estudie la viabilidad de iniciar proceso administrativo sancionatorio, de conformidad con lo establecido en la Ley 1333 de 2009, por la ocupación de cauce mediante la apertura de vía y la intervención de la franja de protección del drenaje natural con código 17406, mediante la conformación de un lago artificial.

Finalmente, se considera pertinente remitir copia de la presente comunicación a la Alcaldía Municipal de Rionegro, con el fin de que se verifique la legalidad de la apertura del eje vial y se adelanten las actuaciones correspondientes, de conformidad con lo establecido en el Decreto 1203 de 2017, artículo 14, que modifica el artículo 2.2.6.1.4.11 del Decreto Único Reglamentario 1077 de 2015 del Sector Vivienda Ciudad y Territorio, el cual advierte que la *“... Competencia del Control Urbano corresponde a los Alcaldes Municipales o Distritales por conducto de los Inspectores de Policía Rurales, Urbanos y Corregidor...”*; en el mismo sentido, se solicita a la Administración Municipal revisar el posible escenario de riesgo que se pueda derivar por la obstrucción de la fuente hídrica que discurre por el sector y por el abundante material que se encuentra suelto; de lo cual, una vez hecha la revisión, se solicita que adelanten las actuaciones correspondientes, de conformidad con lo establecido en la Ley 1523 de 2012 *“Por la cual se adopta la política nacional de gestión del riesgo de desastres y se establece el Sistema Nacional de Gestión del Riesgo de Desastres y se dictan otras disposiciones”*.
