CDMB_05382
29/04/2025

Asunto: Respuesta al radicado de entrada CDMB No 1035 de 2025.

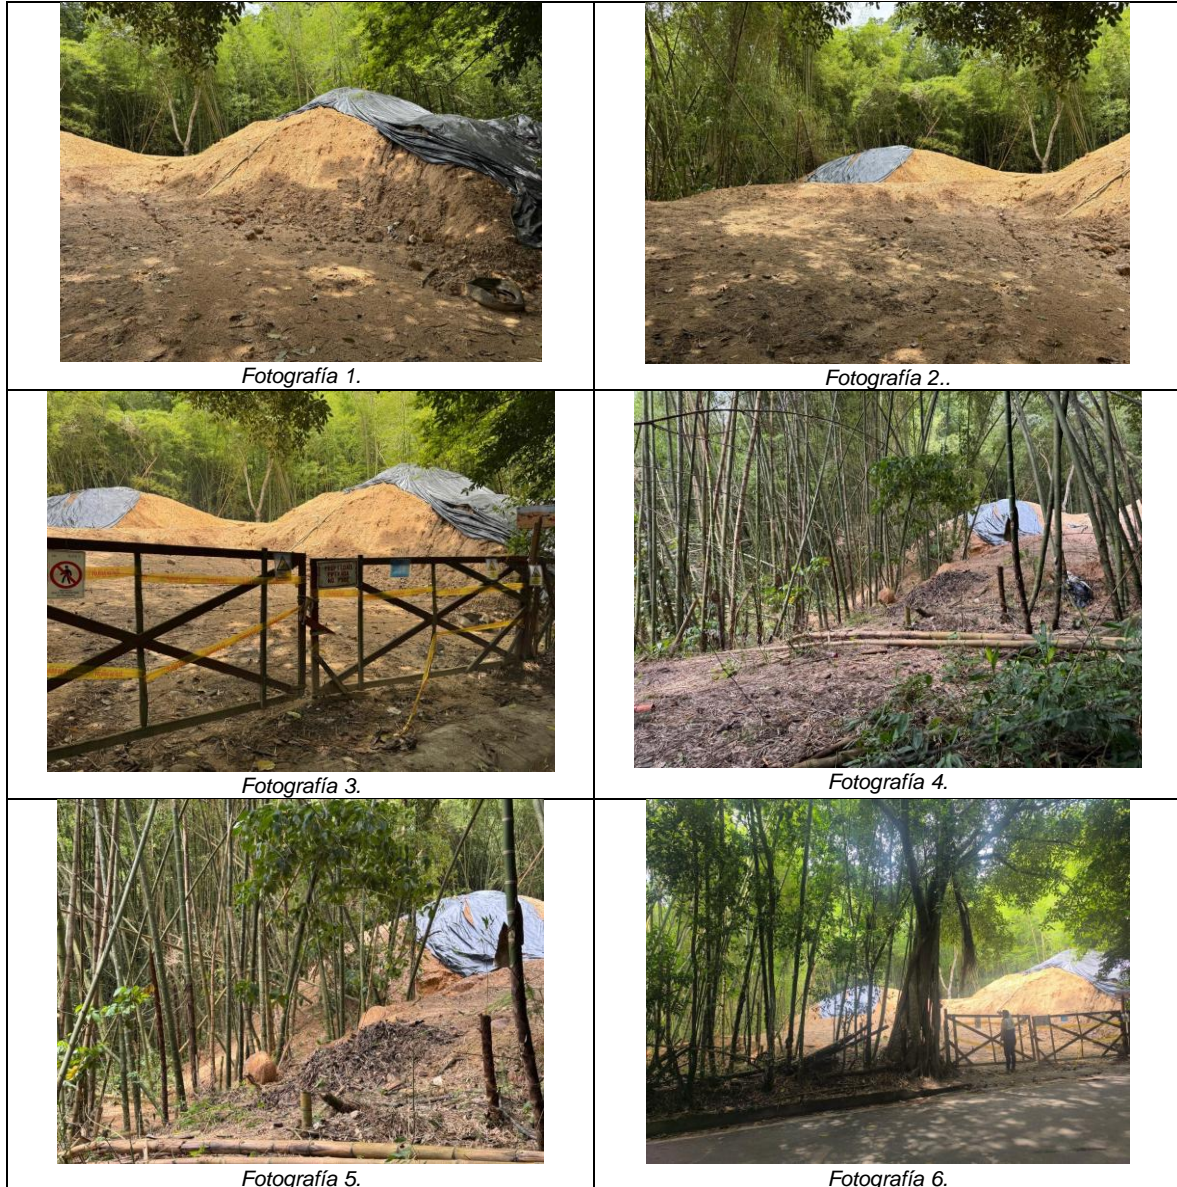
- Predio que presenta acceso con restricción a través de portillo de madera y alambre de púas, lo que impide el ingreso a la zona, no obstante al momento de la inspección ocular se logra evidenciar que en el predio se vienen desarrollando actividades de disposición de residuos de construcción y demolición (RCD), los cuales se encuentran en taludes de aproximadamente 2 a 3 metros de altura dentro del predio, sin la implementación de medidas adecuadas de control y/o contención.

- No se observan medidas mínimas para el manejo de sitios de disposición de RCD, ni la debida compactación, obras de arte y control de aguas de escorrentía; además de observar abundante material de sedimentación que está presentando arrastre por el predio, hasta la parte inferior.

- Las actividades de relleno con material de Residuos de Construcción y Demolición (RCD) se realiza en una zona declarada como DRMI Bucaramanga, en un área aproximada de 1,200 m², conformando unos taludes de aproximadamente 2 a 3 metros de altura.

- Se observa que el material de RCD ha sido dispuesto sobre el área basal de unos cúmulos de Bambú. Además, se evidencian vestigios de actividades de tala de varias varas de Bambú.
- No se encontró personal realizando actividades dentro del predio, ni nadie que atendiera la visita.

A continuación, se presenta registro fotográfico capturado al momento de la inspección ocular:
