CDMB_07090
22/05/2025

Asunto: Respuesta a radicado de entrada CDMB No. 5294 de 2025 y VITAL 0600000000000187095.

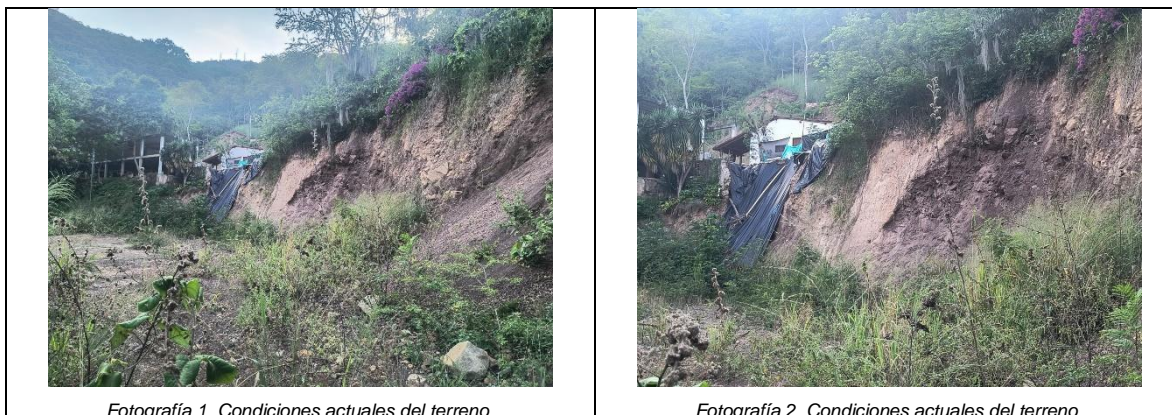
Fuente: Propia CDMB.

- Talud de aproximadamente 6 metros, que presenta erosión y riesgo para dos viviendas que se encuentran en la parte superior del mismo. Por esta razón, una parte del talud se encuentra cubierto con polietileno plástico negro.
- El sitio objeto de intervención presenta un cerramiento perimetral que impedía el acceso al predio, pero se lograba observar las intervenciones desde la entrada.
- No se encontró maquinaria amarilla realizando actividades de movimiento de tierras, ni personal que atendiera la visita.

A continuación, se presenta registro fotográfico, capturado al momento de la inspección:

Por lo expuesto, teniendo en cuenta que no se evidenció intervenciones antrópicas significativas y que la situación obedece a actividades de movimientos de tierra; escenario que se encuentra dentro del marco legal aplicable al municipio, se procede a remitir a la Secretaría de Ordenamiento Territorial de la Alcaldía Municipal de Girón, para su conocimiento, de conformidad con lo establecido en el Decreto 1077 del 2015, específicamente en el numeral 6 del artículo 2.2.6.1.3.1 Autorización para el movimiento de tierras, *“Es la aprobación que otorga el curador urbano, o la autoridad municipal o distrital competente para el estudio, trámite y expedición de las licencias, correspondiente al conjunto de trabajos a realizar en un terreno para dejarlo despejado y nivelado, como fase preparatoria de futuras obras de parcelación, urbanización y/o construcción. (...)”* que nos muestra que es competencia del ente municipal y no del ministerio de ambiente.

En el mismo sentido, se remite al Alcalde de Girón, para que se identifique, se evalúe, se gestione y se mitigue el posible riesgo que corren las viviendas del sector, teniendo en cuenta el artículo 14 de la Ley 1523 de 2012, *“(...) El alcalde, como conductor del desarrollo local, es el responsable directo de la implementación de los procesos de gestión del riesgo en el distrito o municipio, incluyendo el conocimiento y la reducción del riesgo y el manejo de desastres en el área de su jurisdicción.”*
