**CDMB\_08214**  
**05/06/2025**

**Asunto: Respuesta al radicado de entrada CDMB No 3845 de 2025.**

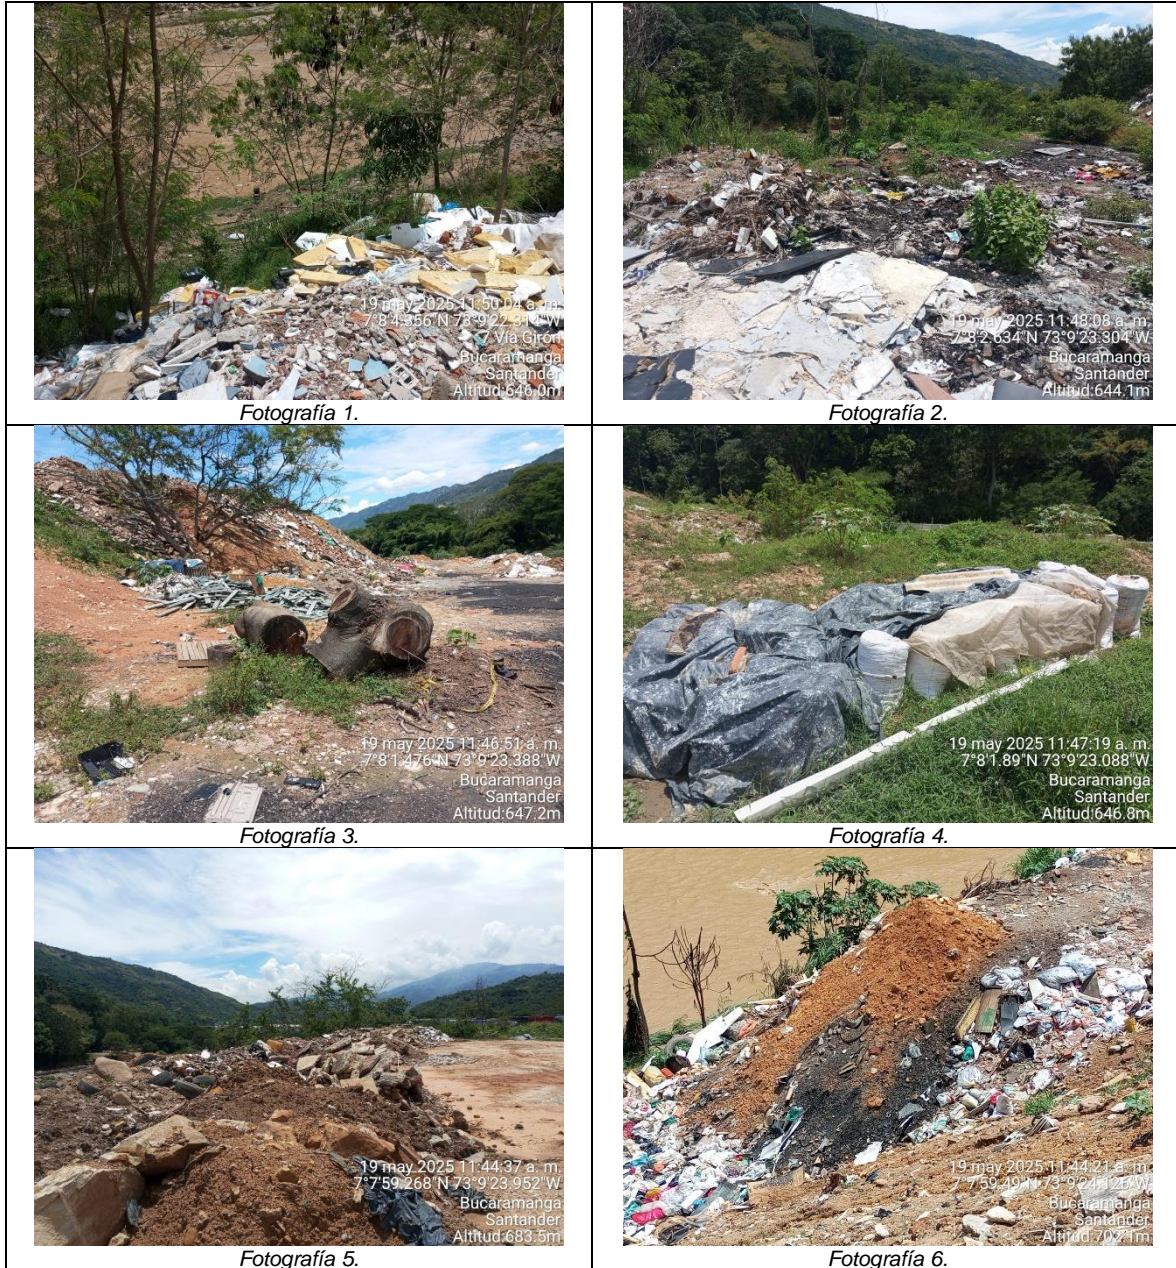
- Se realizó visita técnica al sitio objeto de la denuncia, en la cual se evidenció la disposición inadecuada de residuos sólidos de diversas tipologías, incluyendo Residuos de Construcción y Demolición – RCD. Asimismo, se identificó la presencia de costales que contenían agregado fino, presuntamente producto de actividades de minería de subsistencia.

- Durante la inspección, se observó a una persona desarrollando labores relacionadas con minería de subsistencia en el área, así como la presencia de habitantes de vivienda no formal en las inmediaciones del sitio. Adicionalmente, se percibió un olor característico asociado a la quema de plásticos, lo cual representa un posible foco de contaminación atmosférica.

- Finalmente, se constató que los accesos al lugar permanecen completamente abiertos, sin ningún tipo de cerramiento o control perimetral, situación que favorece la continuidad de prácticas inadecuadas y representa un riesgo tanto ambiental como para la seguridad de la comunidad aledaña.
