**Asunto: Remisión urgente actuaciones por proceso de construcción de la vereda
Recreo Alto**

Radicados de entrada CDMB No. 10418 y 10422 de 2025.

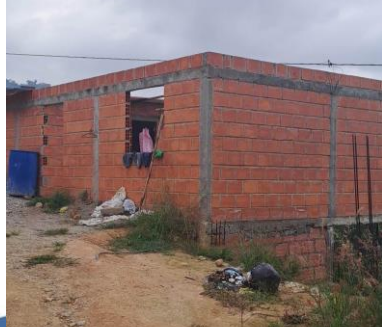
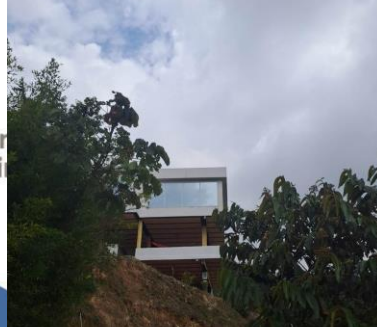
Fuente: Propia CDMB.

- Procesos de construcción en mampostería en varios puntos desarrollados

- Los procesos constructivos ya se encuentran en algunos casos terminados y otros con construcción activa e inactiva al momento de la visita, lo que evidencia de avances significativo en la expansión de las construcciones en zona rural con gran cantidad de viviendas que no corresponden a viviendas dispersas.

- Se encontraron construcciones de mampostería terminadas y sin terminar así como construcciones en madera e incluso de lámina pvc.
- Se observa que algunas casa realizan el vertimiento de sus aguas residuales domiciliarias directamente al suelo, alegando que son las aguas de la lavadora o del lavaplatos, por lo que se procedió a explicarles que estas aguas contiene detergentes que contaminan los recursos naturales como suelo y agua.

- El área intervenida presenta una vía de acceso para cada una de las viviendas y lotes en desarrollo, la cual ya presentan placa en concreto. A continuación, se presenta registro fotográfico capturado al momento de la inspección ocular:
