Asunto: Respuesta al radicado de entrada CDMB No. 12384, 12595, 12625, 12653, 12709 de 2025.

Durante la visita de inspección ocular se evidenció lo siguiente:

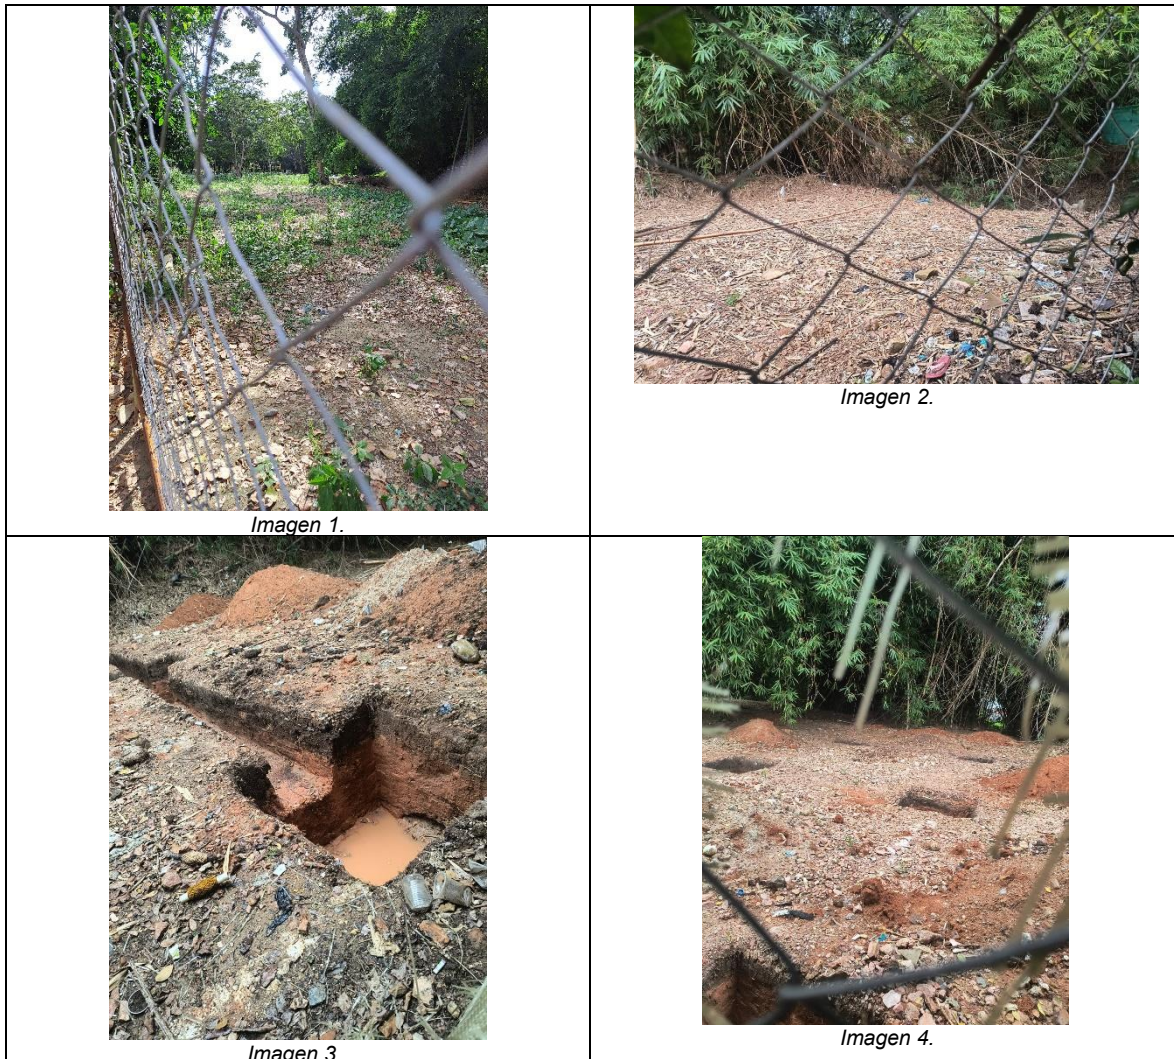
Fuente: propia

- En la visita del 15 de mayo se llega al sitio y se encuentra un predio encerrado con malla eslabonada dentro del cual evidencia una obra suspendida en la que se adelantó el descapote del terreno y la excavación de 9 zapatas y sus respectivas vigas de amarre, realizadas de manera manual.

- En la visita del 15 de mayo de 2025, por medio de indagaciones a las personas de la zona, informaron que la obra se encontraba suspendida sin embargo no se encontró sello alguno que los certificara.

- No se observa valla informativa de alguna curaduría del municipio, al momento de la visita de inspección ocular no se encuentra a ningún responsable de los trabajos.

A continuación, se presenta registro fotográfico como resultado de lo evidenciado al momento de la visita técnica realizada el 15 de mayo:

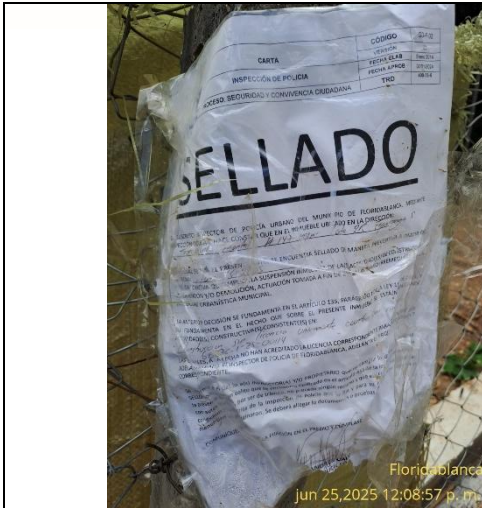
Imagen 5

- En visita realizada el día 26 de junio de 2025 se pudo evidenciar que se adelantaron las actividades de fundida de cimentación y amarre del acero de refuerzo de las columnas.

- En la visita del 26 de junio se observa un sello de suspensión por parte del Municipio de Girón, impuesto el día 3 de junio de 2025
- Se observa que por el predio discurre la fuente hídrica denominada Quebrada Zapamanga identificada con el código 130.

A continuación, se presenta registro fotográfico como resultado de lo evidenciado al momento de la visita técnica realizada el 26 de junio:
