Asunto: Respuesta al radicado de entrada CDMB No. 12306 de 2025.

Al respecto nos permitimos informar que personal adscrito al Grupo Élite Ambiental para la Sostenibilidad – GEA, de la Subdirección de Evaluación y Control Ambiental – SEYCA, de la Corporación Autónoma Regional para la Defensa de la Meseta de Bucaramanga – CDMB, practicó visita técnica de inspección ocular el día 13 de junio de 2025, llegando al sector conocido como la represa, casa 2, vereda Bocas, del municipio de Girón, Santander, sitio georreferenciado con coordenadas **N: 7°12'48.987"** y **E: -73°9'41.33"**, encontrando lo siguiente:

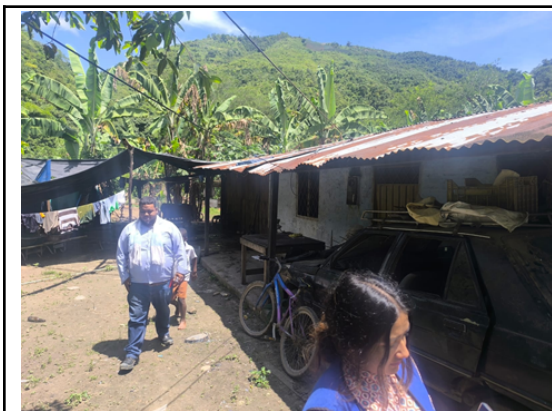
- La zona objeto de visita se encuentra dentro de la ronda de protección del río, en la cual se observaron viviendas construidas en cercanías a la fuente hídrica. Según información suministrada, dichos lotes han sido vendidos o arrendados informalmente por la señora Gloria Ramírez, sin cumplir con los requisitos legales en materia de ordenamiento territorial ni con la normativa ambiental vigente.

Fotografía 1. Vivienda instalada en ronda hídrica.

De igual manera, en lo que respecta a las actividades de minería ilegal que se viene desarrollando en la zona, que ha generado cambio en las condiciones propias del terreno, así como el desarrollo de construcciones e instalación de nuevas estructuras en la ronda de protección hídrica, se considera pertinente remitir a la alcaldía municipal de Girón para las actuaciones que frente al caso considere necesarias implementar, haciendo énfasis en lo contemplado el artículo 161 de la Ley 685 de 2001 por la cual se expide el código de minas, en donde se contempla que las Alcaldías municipales tienen la facultad para decomisar los minerales de procedencia ilícita, haciendo énfasis en el papel fundamental que desempeña la alcaldía municipal de Girón, en lo que respecta al apoyo constante en la zona, realizando los controles pertinentes de minería por extracción de material de arrastre (barequeo), evitando e impidiendo cualquier extracción ilegal, entre otras, que se aparten del marco legal establecido, las cuales dejan como resultado la intervención y afectación de los recursos naturales.

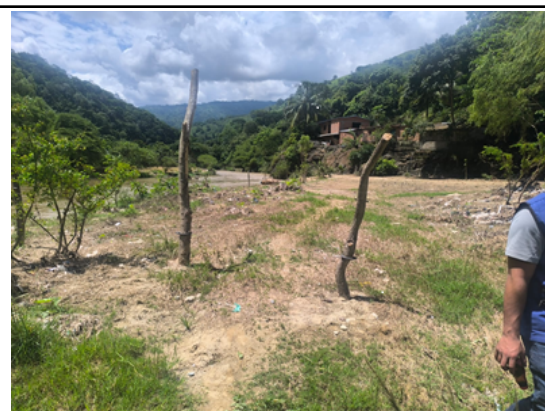
- Se identificó una zona delimitada con horcones de madera y cerca de alambre, ubicada en la ronda de protección de la fuente hídrica identificada Río Lebrija, y al revisar, se comprobó que un tramo del cerramiento instalado presenta corriente eléctrica, sin avisos de precaución que advierten de la presencia de la electricidad.

Fotografía 2. Horcones de madera e instalación de cerca.

Al momento de la inspección ocular se le informa al señor Eduardo Porras que las rondas de protección de las fuentes hídricas deben mantener su cobertura vegetal nativa, por lo cual no está permitido el establecimiento de cultivos de pancoger, como plátano y yuca. Asimismo, se le aclara que la CDMB no autoriza la realización de actividades mineras ni la implementación de cultivos en estas áreas, dado que las rondas deben conservar sus condiciones naturales y garantizar su protección a largo plazo, en atención a su importancia ecológica y funcional para la preservación de la fuente hídrica. Al respecto el señor Porras expresa su disposición de retirar los cultivos de pancoger y realizar una siembra de árboles nativos que se puedan adaptar a la zona. En este sentido se remite copia de la presente comunicación a la Subdirección de SUGOA de la CDMB para la revisión y coordinación con el señor Eduardo porras en la siembra de especies forestales nativas en la franja paralela al río Lebrija.

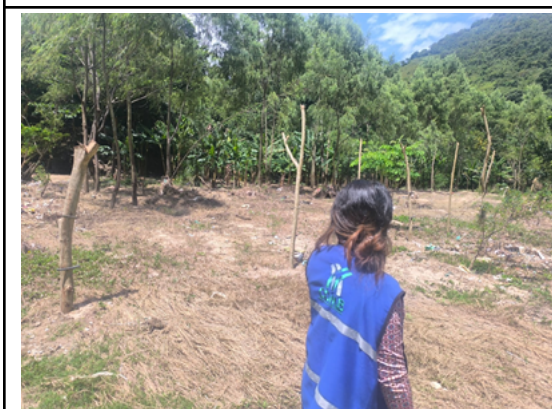
- Se observa que en esta área realizó siembra de cultivos de pan coger, dentro de los cuales se identificó plátano y yuca.
- Durante la inspección ocular se llegó a la vivienda de señor Eduardo Porras, a quien se le consulto sobre la situación observada, manifestando que constantemente ingresan al lugar personas dedicadas a actividades de minería para la extracción de material de arrastre. De igual manera señaló que estas personas utilizan el área para el acopio de material, ingreso de volquetas, además consumen alucinógenos, lo que genera inseguridad y afecta negativamente la cobertura vegetal, toda vez que el material es depositado sobre los

Fotografía 3. Horcones de madera e instalación de cerca con siembra de cultivos de pan coger

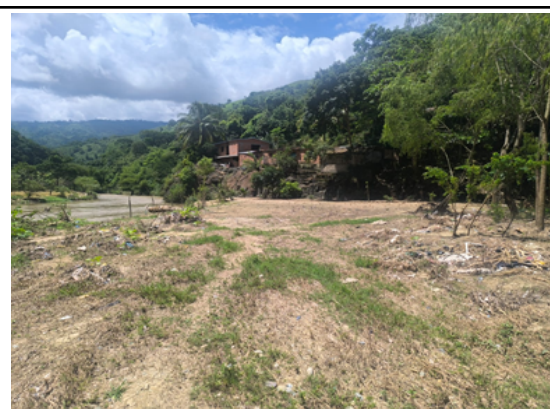
Fotografía 4. Ronda hídrica usada para cargue de material extraído del río.

Ahora bien, al realizar un análisis multitemporal con la herramienta de Google Earth se identifica que el predio objeto de la denuncia ciudadana ha venido presentando cambios significativos en la cobertura vegetal de la ronda de protección hídrica, en donde es posible evidenciar que la zona ha sido utilizada para acopio de material de arrastre extraído del río, lo

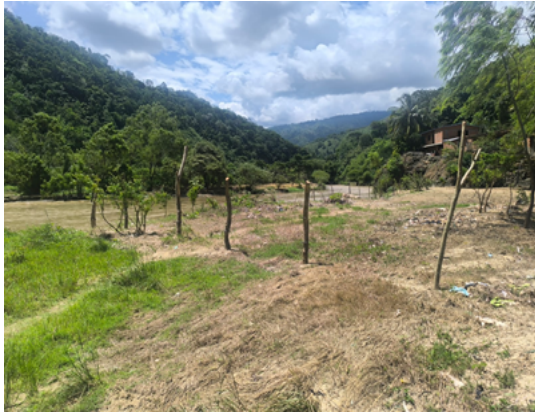
Fotografía 5. Instalación de cerca y siembra de cultivos de pan coger

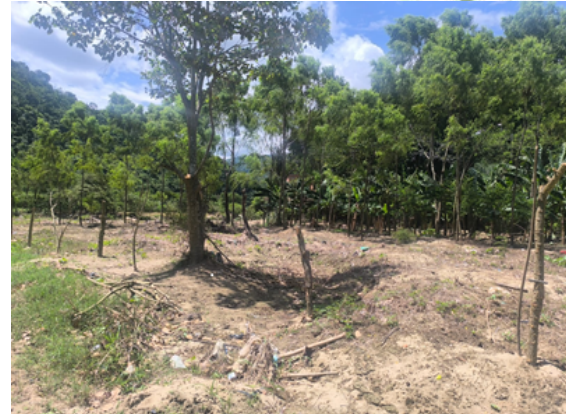
Fotografía 6. Instalación de cerca y siembra de cultivos de pan coger.
