CDMB_13580
05/08/2025

**Asunto: Respuesta al radicado de entrada CDMB No. 12690, 12384, 12595, 12625, 12653, 12709 de 2025.
Radicado de salida CDMB No. 11248 de 2025**

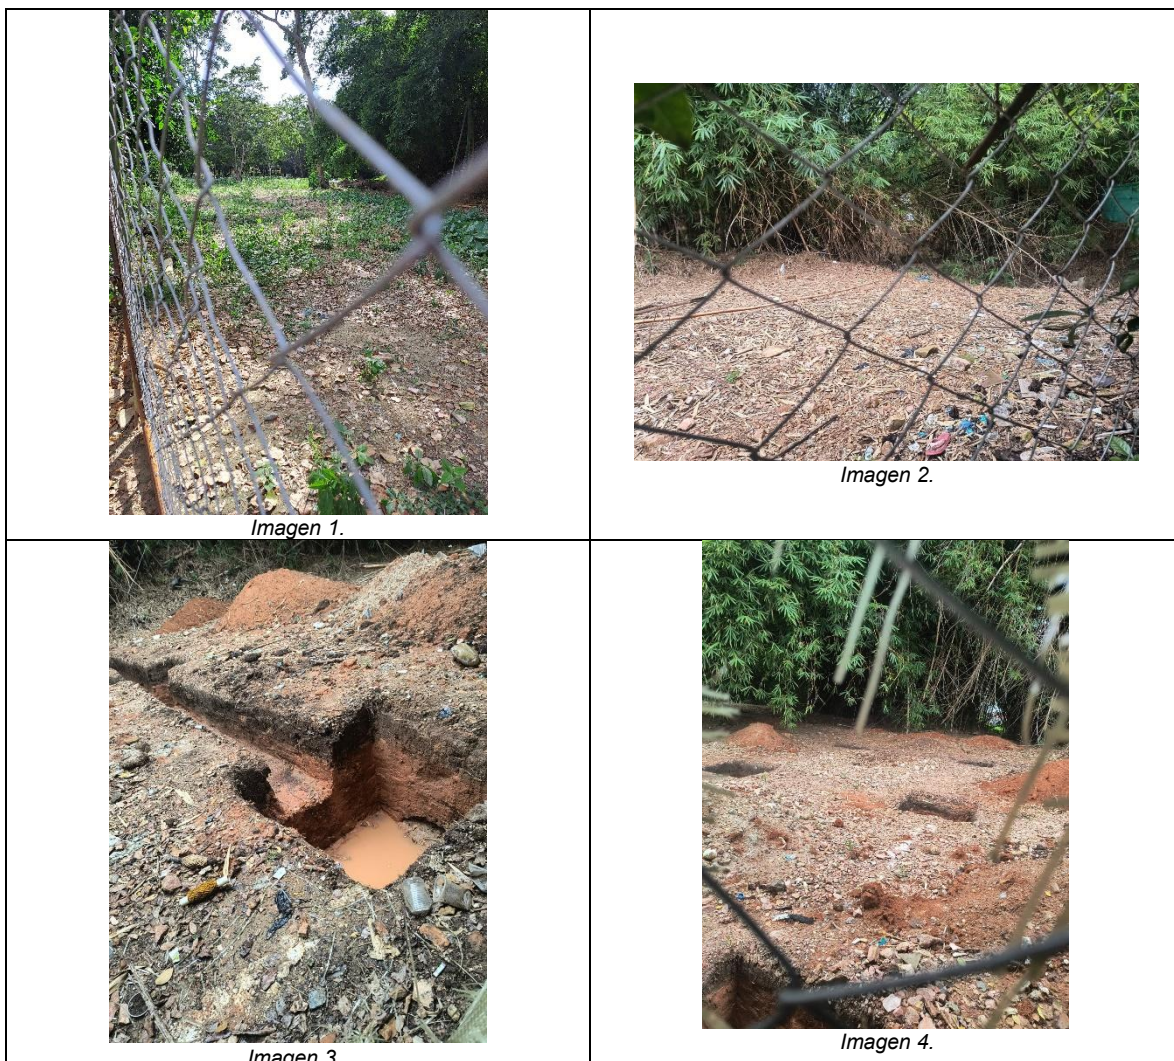
- En la visita del 15 de mayo se llega al sitio y se encuentra un predio encerrado con malla eslabonada dentro del cual evidencia una obra suspendida en la que se adelantó el descapote del terreno y la excavación de 9 zapatas y sus respectivas vigas de amarre, realizadas de manera manual.

- En la visita del 15 de mayo de 2025, por medio de indagaciones a las personas de la zona, informaron que la obra se encontraba suspendida sin embargo no se encontró sello alguno que los certificara.

A continuación, se presenta registro fotográfico como resultado de lo evidenciado al momento de la visita técnica realizada el 15 de mayo:

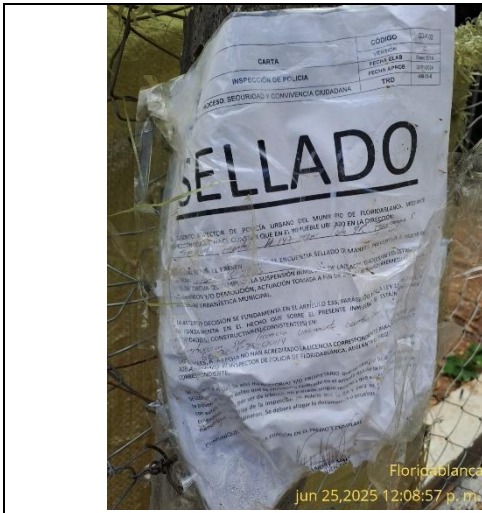
Imagen 5

- En visita realizada el día 26 de junio de 2025 se pudo evidenciar que se adelantaron las actividades de fundida de cimentación y amarre del acero de refuerzo de las columnas.

- En la visita del 26 de junio se observa un sello de suspensión por parte del Municipio de Girón, impuesto el día 3 de junio de 2025

A continuación, se presenta registro fotográfico como resultado de lo evidenciado al momento de la visita técnica realizada el 26 de junio:
