**Asunto: Respuesta al radicado de entrada CDMB No. 14649 de 2025.**

**Visita técnica realizada el día 10 de abril de 2025:**

#### **Visita técnica realizada el día 07 de julio de 2025:**

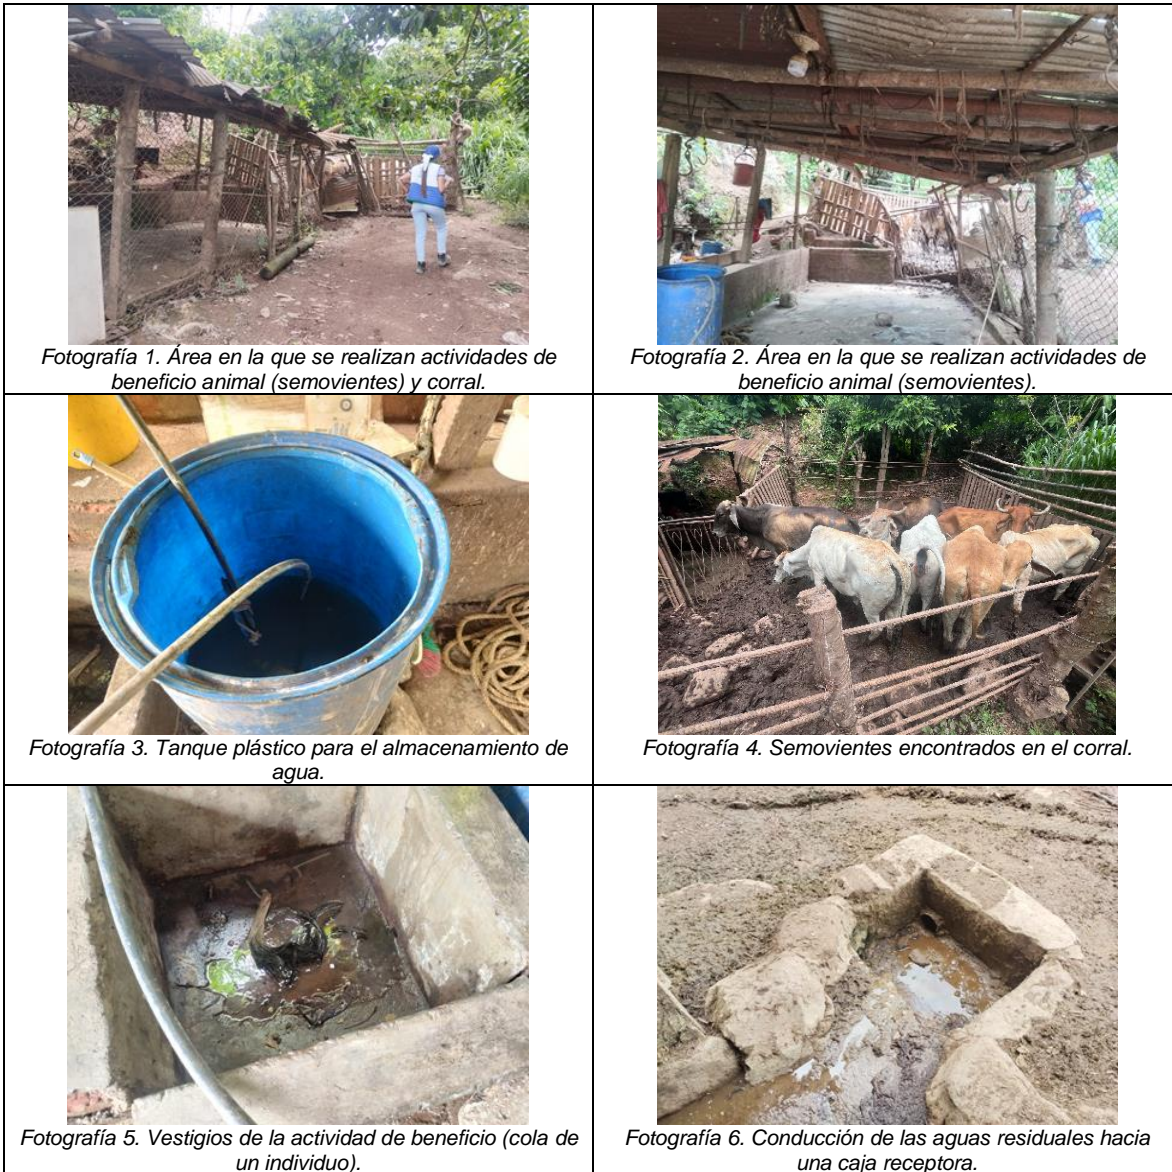
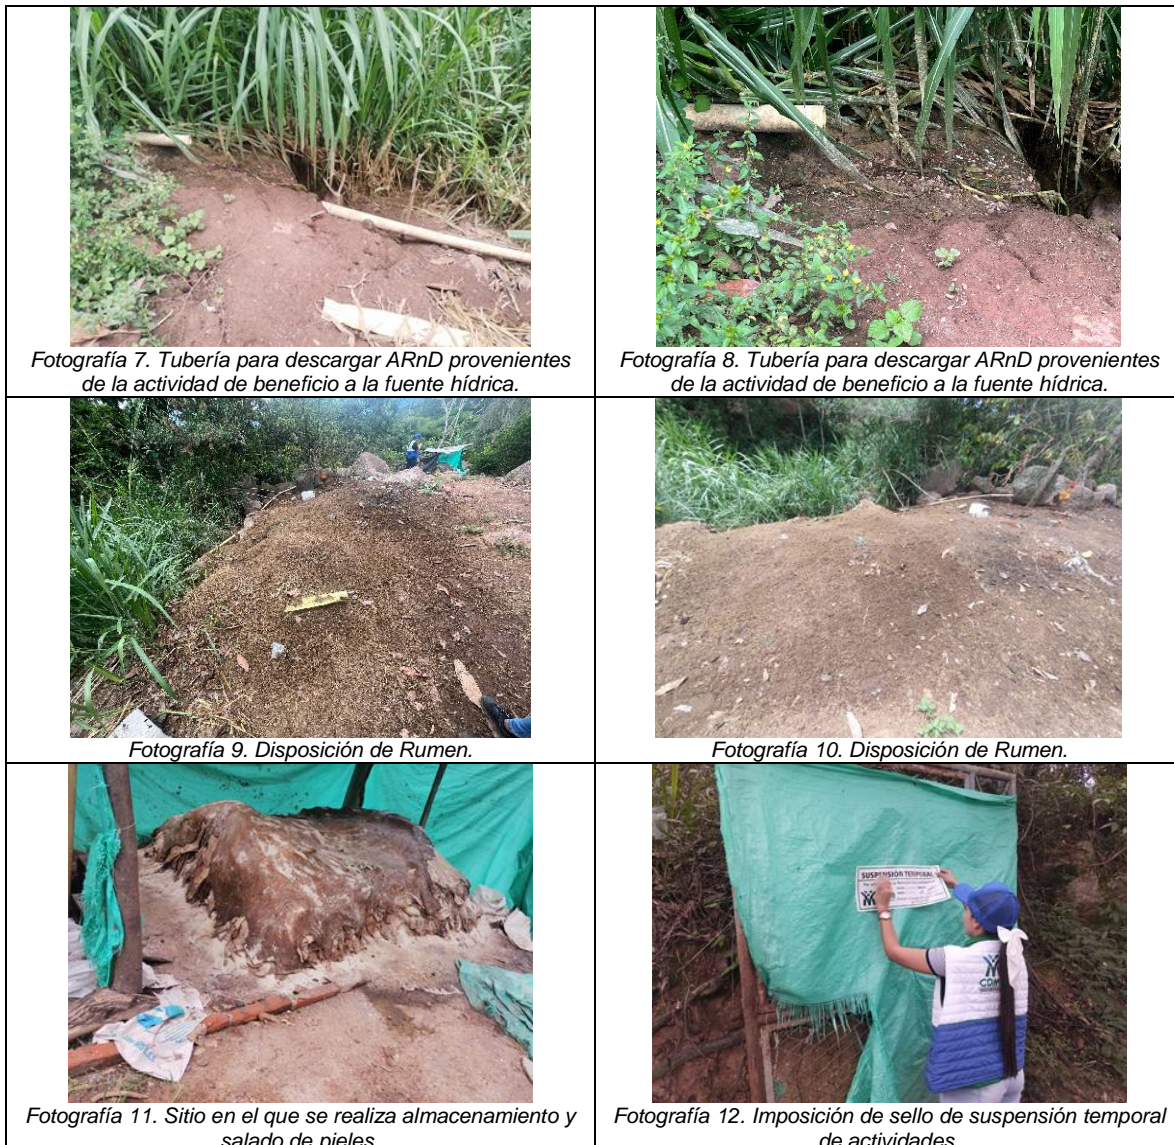
- Un sitio destinado al desarrollo de actividades de beneficio animal (semovientes), el cual cuenta con un área aproximada de 25 m<sup>2</sup>. En esta zona se encontraron herramientas características de esta labor, tales como ganchos metálicos para cargar el producto cárnico, cuchillos y contenedores plásticos. Asimismo, en el lugar se evidenciaron vestigios de la actividad, tales como sangre, material gastrointestinal y extremidades de las reses (colas).

- Se observó que las aguas residuales no domésticas – ARnD generadas con el desarrollo de la actividad, se descargan directamente en el área donde se realiza el beneficio, para ser recogidas en una caja en concreto de 0.50 x 0.50 metros, y posteriormente, se conducen mediante tubería PVC de 2 pulgadas hacia un punto de descarga ubicado al costado derecho de la fuente hídrica que discurre por el sector, la cual, revisada la cartografía de la

- En otro punto del terreno y en el área que hace parte de la franja de protección del drenaje innominado, se evidenció disposición de rumen (material gastrointestinal) directamente sobre el recurso suelo, observando abundante acumulación de este material, el cual no contaba con ningún tipo de medida de contención que evite que el mismo llegue al cuerpo de agua, lo que representa un riesgo de contaminación para la misma.

- Colindante al sitio donde se realiza el beneficio animal se encuentra un corral improvisado con cerramiento perimetral en madera y rejas metálicas el cual no posee cubierta. Durante la inspección ocular, se verificó la presencia de ocho (08) reses en el corral, cuyas excretas eran depositadas directamente sobre el suelo. Debido a la pendiente del terreno, existe la posibilidad de escorrentía hacia la fuente hídrica mencionada que discurre por el sector.

- Metros debajo de donde se realiza el beneficio animal, se encontró un área con cerramiento en lona verde de polipropileno y cubierta en láminas de zinc, en la cual se realiza almacenamiento y salado de pieles de los semovientes. El área en mención no cuenta con canales perimetrales para el manejo y control de las aguas generadas por el exsudado de las pieles y la sal utilizada en su conservación, lo que permite que dichos líquidos se escurran libremente sobre el suelo, con el riesgo de alcanzar la fuente hídrica cercana.

- De conformidad con lo evidenciado durante la inspección ocular, el personal técnico de la CDMB consideró procedente imponer medida preventiva No. 016 del día 10 de abril de 2025, consistente en la suspensión temporal de actividades de beneficio animal que generan vertimiento directo a los recursos suelo y agua, así como por la captación ilegal de agua para el desarrollo de este tipo de actividades.
