**Asunto: Respuesta al radicado de entrada CDMB No. 14184 de 2025.
Radicados de entrada CDMB No. 5264, 10713 y 11221 de 2024.**

En atención al radicado del asunto, mediante el cual denunció “*afectación ambiental con aguas negras en la vereda Pablón (...)*”, al respecto, nos permitimos comunicarle que esta Autoridad Ambiental ya había tenido conocimiento de la denuncia, por lo cual, personal adscrito al Grupo Elite Ambiental para la Sostenibilidad – GEA, de la Subdirección de Evaluación y Control Ambiental – SEYCA, de la Corporación Autónoma Regional para la Defensa de Meseta de Bucaramanga – CDMB, practicó visita técnica de inspección ocular el día 08 de mayo de 2024, en el sector conocido como “Villa Lina”, ubicado en el Pablón del municipio de Bucaramanga, Santander, sitio georreferenciado con coordenadas **N: 7°10'58.10" E: -73°08'42.84"**, en donde se evidenció lo siguiente:

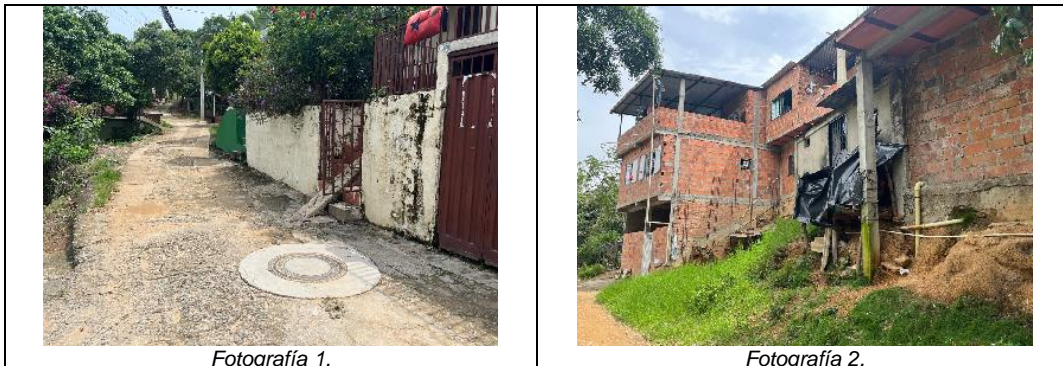
- Se realizó recorrido en el sector conocido como Villa Lina, observando edificaciones de uso residencial, entre uno y cuatro niveles, construidas en mampostería, se evidenció que una parte del sector cuenta con red de alcantarillado, encontrando pozos de inspección en diferentes puntos del terreno.
- No obstante, en las coordenadas N: 7°10'58.10" E: -73°08'42.84" se observaron once (11) viviendas en mampostería, de uno y tres niveles, las cuales no se encuentran conectadas a la red de alcantarillado del sector, evidenciando tubería en pvc y mangueras plásticas negras que sobresalen de las viviendas en mención y descargan en la zona de escarpa, desconociéndose el punto exacto del vertimiento, toda vez que la tubería está bajo tierra.

Por lo expuesto, se exhorta al municipio de Bucaramanga a realizar las acciones correspondientes para retirar de manera definitiva la descarga de aguas residuales generadas en el asentamiento humano conocido como Villa Lina, so pena del inicio de actuaciones administrativas sancionatorias, de conformidad con lo establecido en la Ley 1333 de 2009 y Ley 2387 de 2024.
