**CDMB\_2021  
12/11/2025**

**Asunto: Respuesta al radicado de entrada CDMB No. 24046 de 2025.**

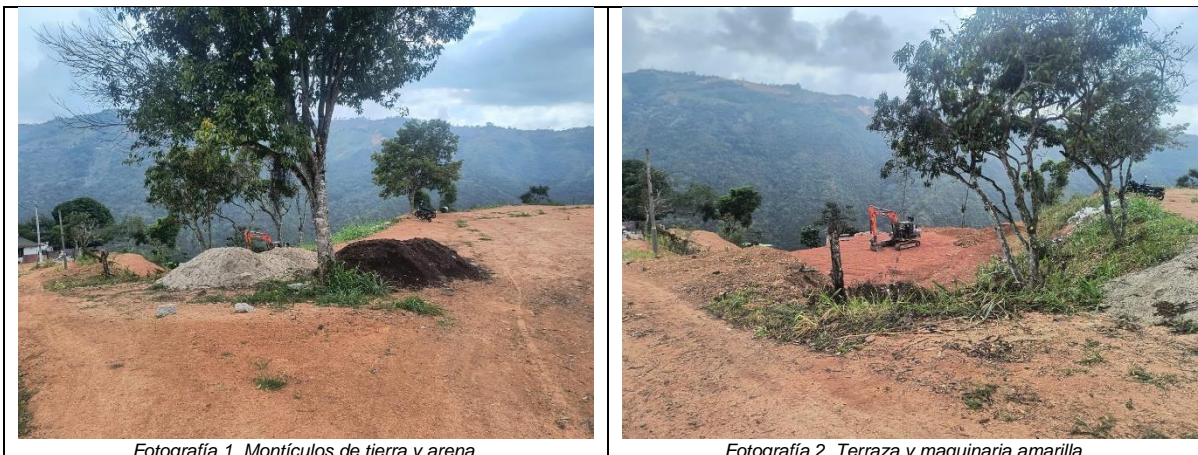
- Se evidenció la conformación de una terraza en un área aproximada de 200 metros cuadrados, ejecutada con el apoyo de maquinaria amarilla. Según información suministrada en el sitio, dichas actividades fueron adelantadas por la Junta de Acción Comunal El Pablón, quienes manifestaron que las intervenciones cuentan con aprobación de la Alcaldía de Bucaramanga. No obstante, esta información no ha sido confirmada por la Corporación, y en el lugar no se observó valla informativa de la Curaduría Urbana que respalde la ejecución de obras.
- Al momento de la inspección ocular, la máquina se encontraba estacionada en el

- Las obras se desarrollan sin la implementación de medidas de control de erosión ni estabilización de taludes, lo que podría generar afectaciones a la estabilidad del terreno intervenido.

- Se observó disposición de RCD en el talud que separa las dos terrazas, así como montículos de tierra y arena.
- Las personas que se encontraban en el sitio manifestaron no firmar la hoja de visita.

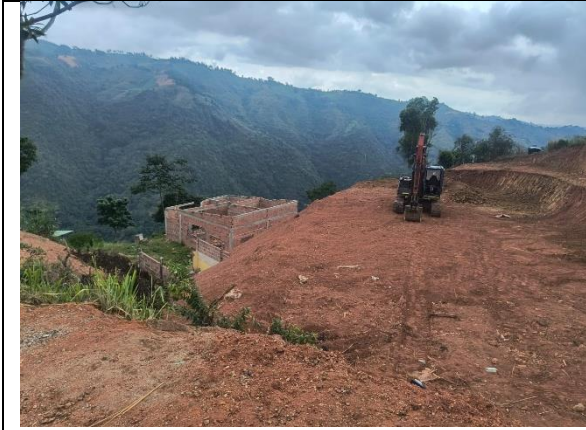
Fotografía 3. Terraza y vivienda con problemas estructurales.

- En la parte inferior del área objeto de movimiento de tierras se identificó una vivienda con fallas estructurales, respecto de la cual se informó que será demolida.

Asimismo, se remite al alcalde municipal de Bucaramanga y a Gestión del Riesgo, para que se identifique, se evalúe, se gestione y se mitigue el posible riesgo que corre la comunidad del sector, toda vez que con las actividades mencionadas en el presente informe se deriva un posible escenario de riesgo, conllevando a posibles movimientos en masa. Lo anterior, conforme a lo establecido en el artículo 14 de la Ley 1523 de 2012, el cual señala que:

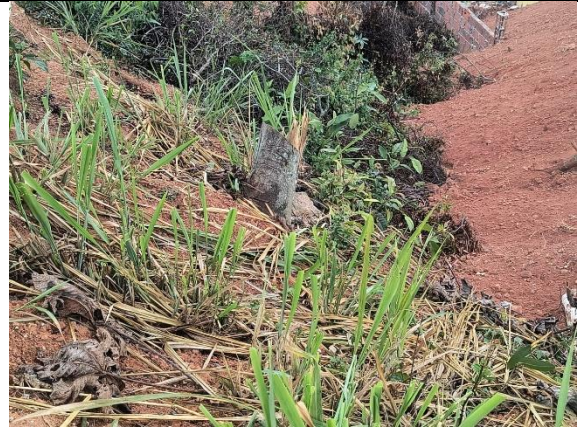
Fotografía 4. Tocón.

- Se observaron varios tacones y fustes de especies forestales que no fue posible identificar debido a su estado de descomposición, lo cual indica una posible intervención sobre el recurso flora.

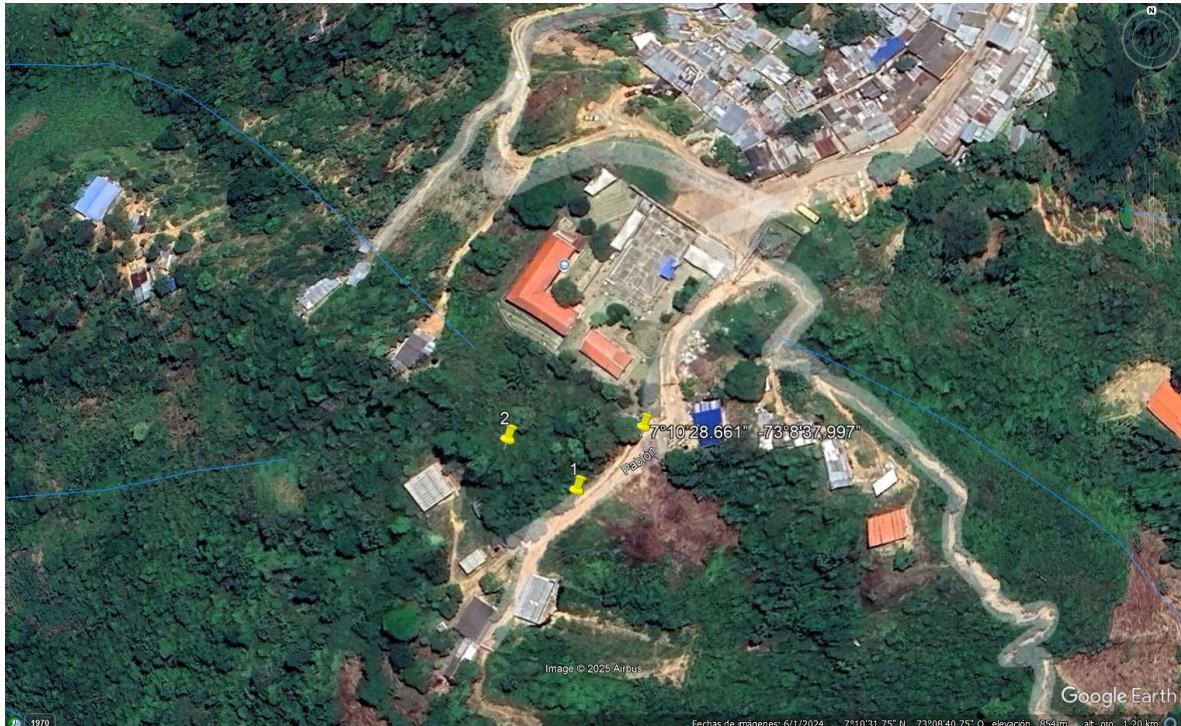
Ahora bien, se utilizó la herramienta Google Earth, en donde se corroboró que las intervenciones son recientes y se realizaron después del 01 de junio del 2024; pues al compararla con las fotografías tomadas el día de la inspección ocular, se observan los cambios en la cobertura vegetal, la cual fue retirada, tal y como se presenta a continuación:

Imagen 1. Condiciones del terreno el 01 de junio de 2024.  
Fuente: Google Earth
