CDMB_19926

Asunto: **Respuesta al radicado de entrada CDMB No. 17665 de 2023.**

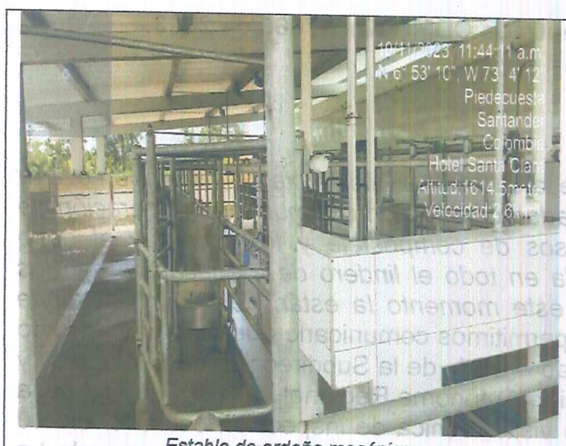
Establo de ordeño mecánico

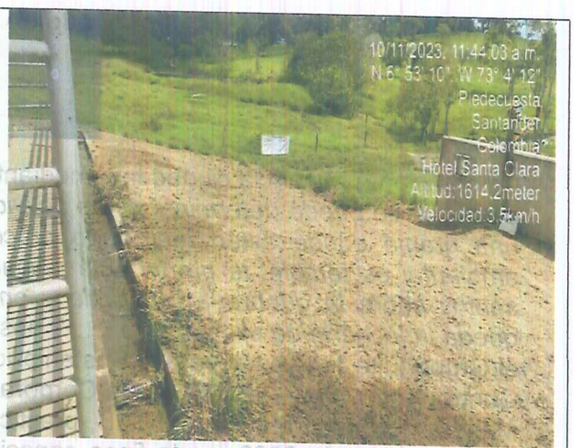
Canaletas de vertimientos

Pila de acoplo de excretas y orina

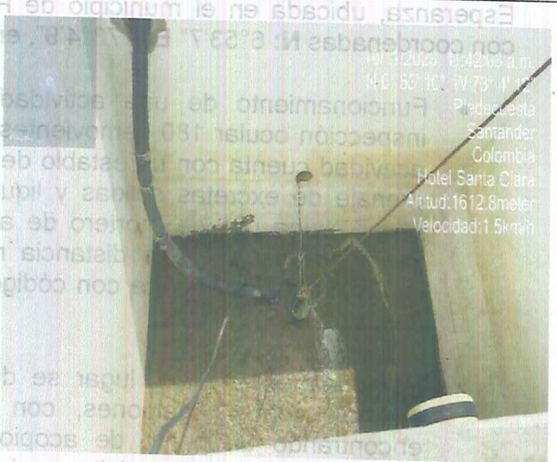
Acoplo de excretas y orina

Pila de acoplo

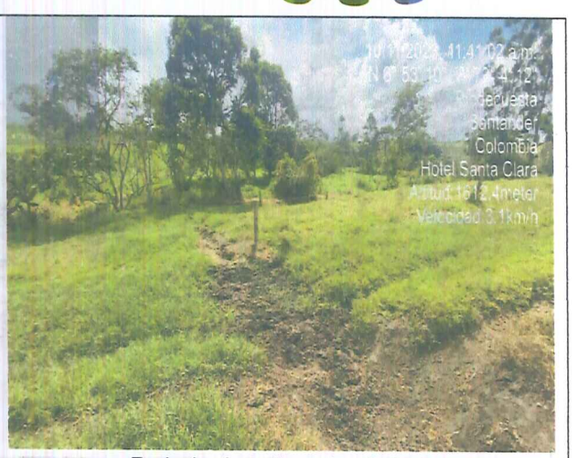
Zanja donde realizan el vertimiento

Sifón para abrir paso al vertimiento
