CDMB_21549
07/11/2025

Asunto: Respuesta al radicado de entrada CDMB No. 22861 de 2025.

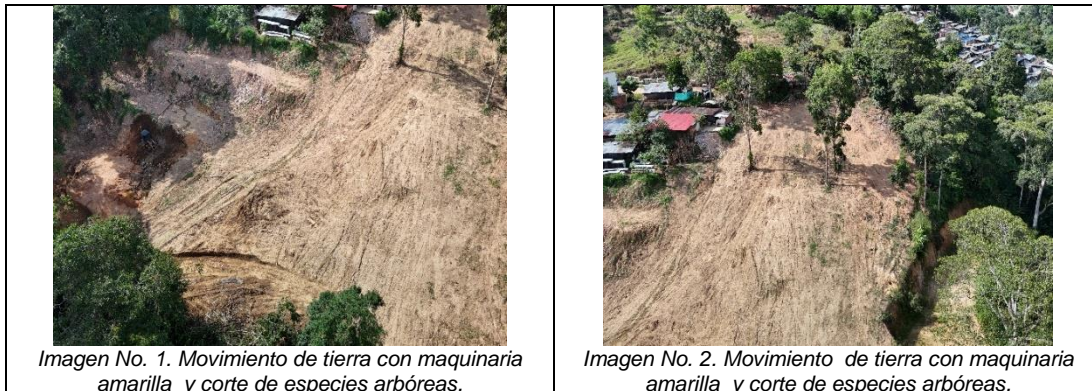
- En recorrido realizado por los límites del predio de propiedad de la CDMB, identificado como Lote 2 Bucarica y la Finca El Guayabito, se observó la presencia de un trabajador realizando labores de intervención de cobertura

vegetal, mediante el uso de herramientas menores (machete). Al entablar conversación con dicha persona, manifestó haber sido contratado por el propietario del predio – Finca El Guayabito (José Ariel Jaimes Caballero) para ejecutar actividades de corte de especies menores (pasto) utilizando una herramienta manual (machete).
