CDMB_10769
06/07/2022

Asunto: Respuesta a denuncia recibida a través de la línea institucional del GEA, con radicado de entrada a la CDMB No. 6329 del 2022.

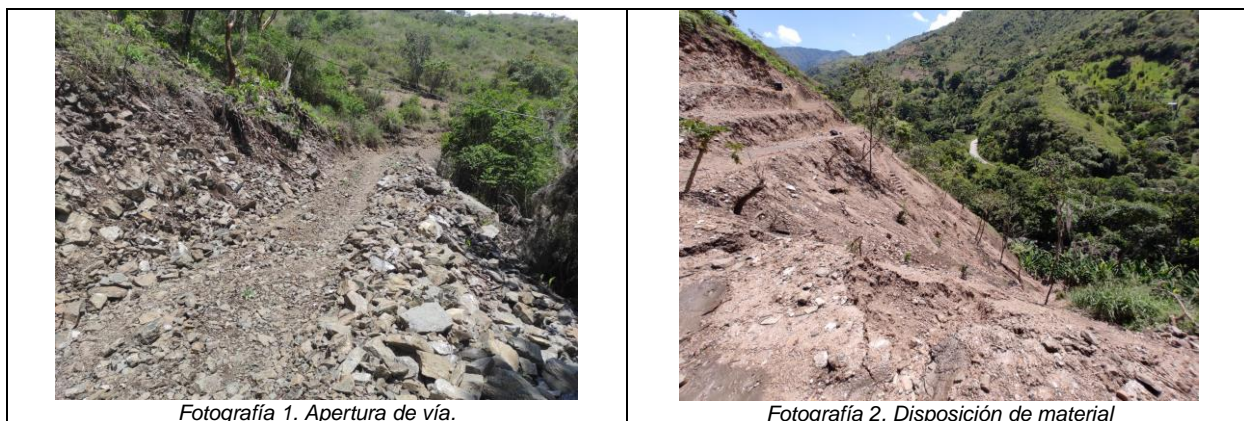
- Apertura de vía terciaria sobre rasante en una longitud de dos (2) kilómetros aproximadamente, con anchos variables en su sección transversal que oscilan entre cinco (5.0) y seis (6.0) metros.
- Con la actividad en mención, se generaron cortes al terreno con alturas variables que entre cuatro (4.0) y seis (6.0) metros, y pendientes superiores a 60°.
- El material producto de los cortes o intervención es abundante extracto rocoso (piedra mineral) de gran tamaño, con poca adherencia y/o cohesión, el cual fue dispuesto sobre los costados de la vía, sin ninguna medida de control, encontrando material suelto (sin compactar) y desprendimiento de este en algunos tramos, lo cual está generando una situación de riesgo para los habitantes que se encuentran en la parte baja del talud.

- El material producto de los cortes de terreno, ha sido dispuesto sobre el área basal de las especies forestales que se encuentran al costado de la vía, lo cual genera muerte por asfixia ascendente en dichos individuos.
