Asunto: Respuesta al radicado de entrada CDMB No. 17427 de 2023.

ASUNTO: Atención al radicado de entrada CDMB N°.18857 del 15 de noviembre de 2022; Remisión de Informe Técnico de Gestión del Riesgo.

INFORME DE VISITA TÉCNICA PARA GESTIÓN DEL RIESGO

DESCRIPCIÓN: Se realizó visita técnica de inspección ocular, relacionada con fenómeno de remoción en masa.

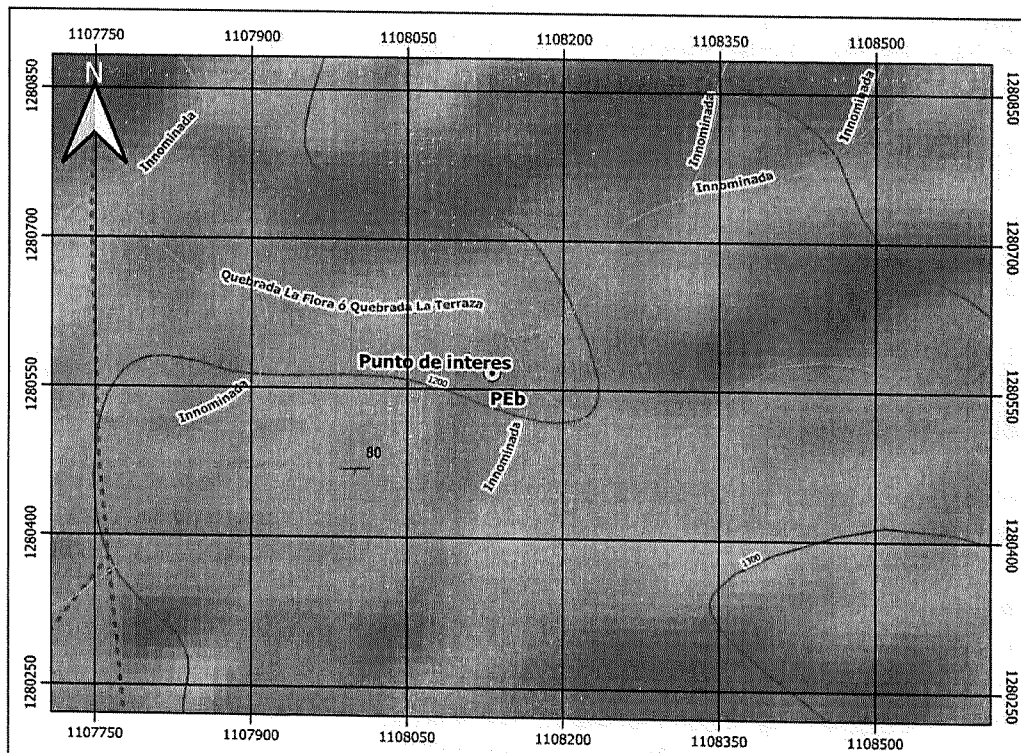
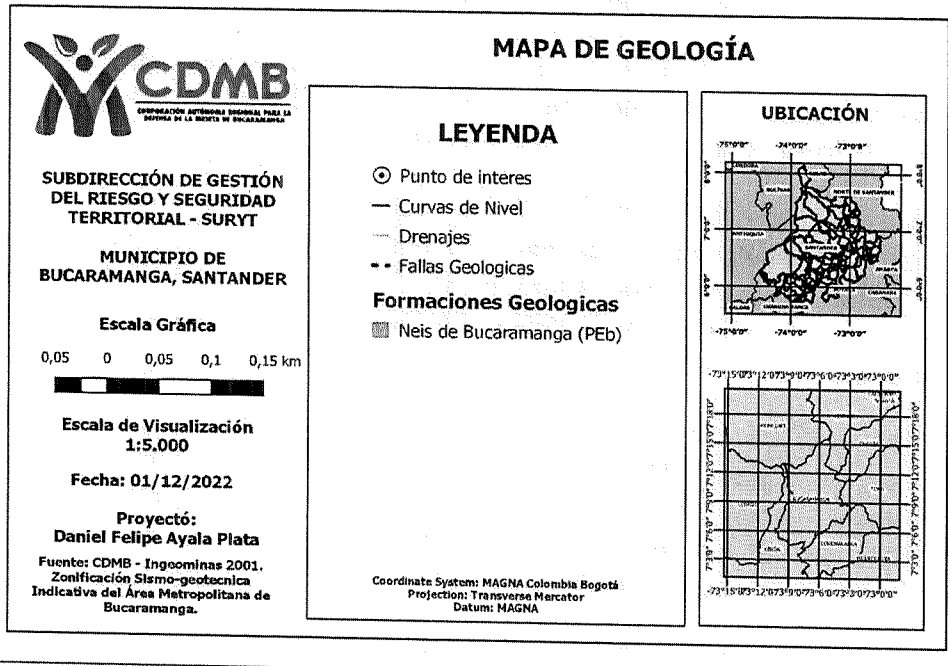
Figura 1. Mapa geológico del sector de estudio. Fuente: CDMB – INGEOMINAS 2001. Zonificación Sismogeotécnica Indicativa del Área Metropolitana de Bucaramanga. Mapa Geológico.

encuentran en estado de meteorización alta.

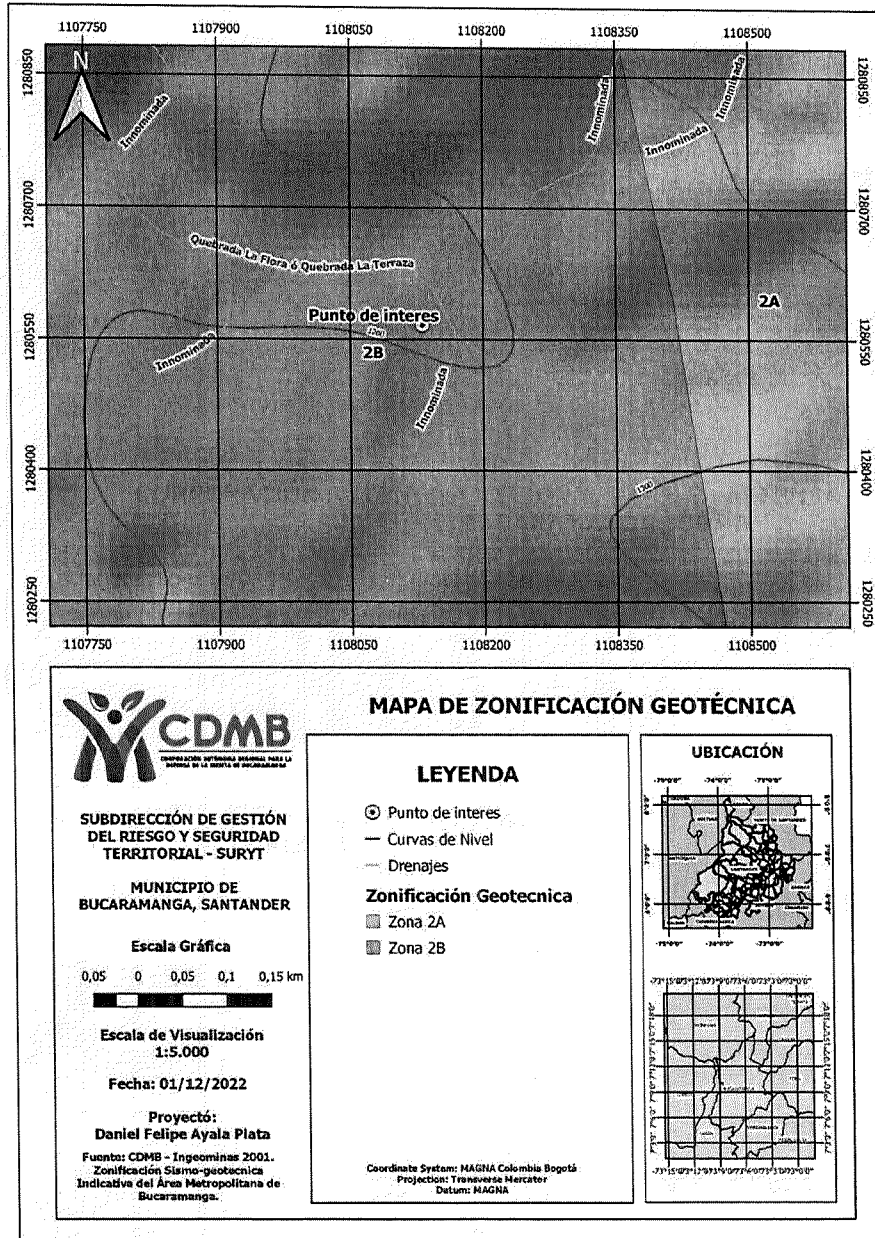
Figura 2. Mapa de Zonificación Geotécnica del sector de estudio. Fuente: CDMB – INGEOMINAS 2001. Zonificación Sísmo-geotécnica Indicativa del Área Metropolitana de Bucaramanga. Mapa de Zonificación Geotécnica

En concordancia con el INGEOMINAS 2001. Estudio de Zonificación Sismogeotécnica Indicativa del Área Metropolitana de Bucaramanga. Mapa de Zonificación Geotécnica, determina que el sector visitado se encuentra en la Zona 2B en donde de acuerdo al Plan de Ordenación y Manejo de Cuencas Hidrográficas (POMCA) del Río Lebrija Alto, presenta amenaza ALTA por fenómenos de remoción en masa (*Ver figura 5*), esta zona presenta unas características geotecnicas donde los suelos son residuales con perfil de meteorización profundo a muy profundo y gran cantidad de estructuras heredadas. Los suelos corresponden a arenas arcillosas y limosas de color claro en los sectores metamórficos, y arcillas arenosas y arenas arcillosas en los sectores ígneos. También

presentando problemas geotécnicos entre las cuales se indican deslizamientos masivos de los suelos residuales, formación de cárcavas profundas de erosión en el suelo residual, susceptibilidad a la denudación en eventos lluviosos de gran magnitud, agrietamiento cosísmico del terreno en el momento de eventos de gran magnitud y afectación sísmica de las construcciones.

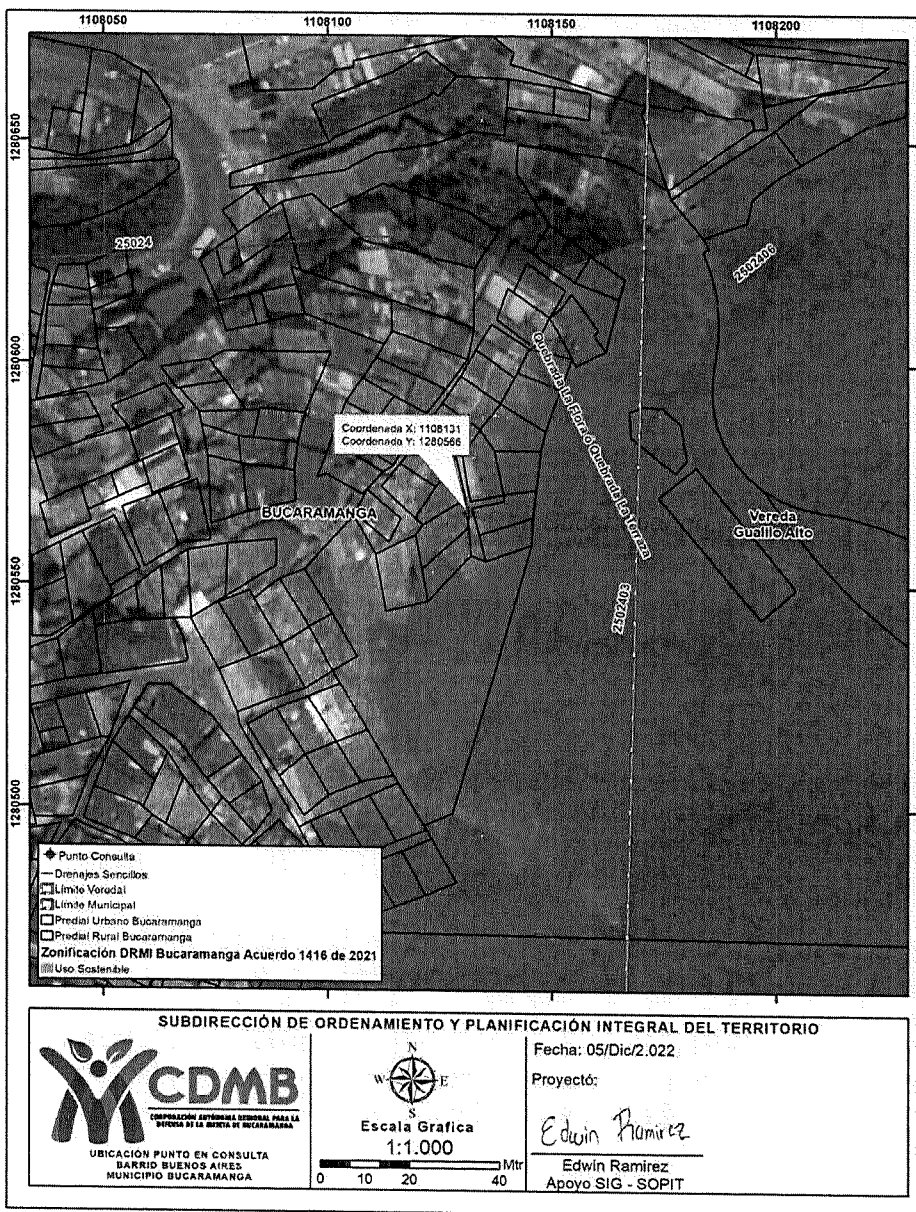
Figura 6. Mapa zonificación DRMI Bucaramanga.

- ✓ El sector objeto de visita se encuentra dentro del Distrito Regional de Manejo Integrado de Bucaramanga – DRMI Bucaramanga, es decir que es una zona de preservación administrada por esta Entidad Ambiental, catalogando el sector como zona de uso sostenible. Por consiguiente, el Plan de Ordenamiento Territorial de Bucaramanga, en su categoría de suelo cataloga el sector objeto de visita como AGROFORESTAL (se debe a la plantación de árboles, arbustos y plantas sembradas a propósito con cultivos agrícolas o animales en el mismo terreno, de manera secuencial) (Acuerdo 1416 de 2021). (Ver **Figura 6**)
