CDMB L19006  
19NOV'24 15:40

**Asunto: Respuesta al radicado de entrada CDMB No. 17982 de 2024.**

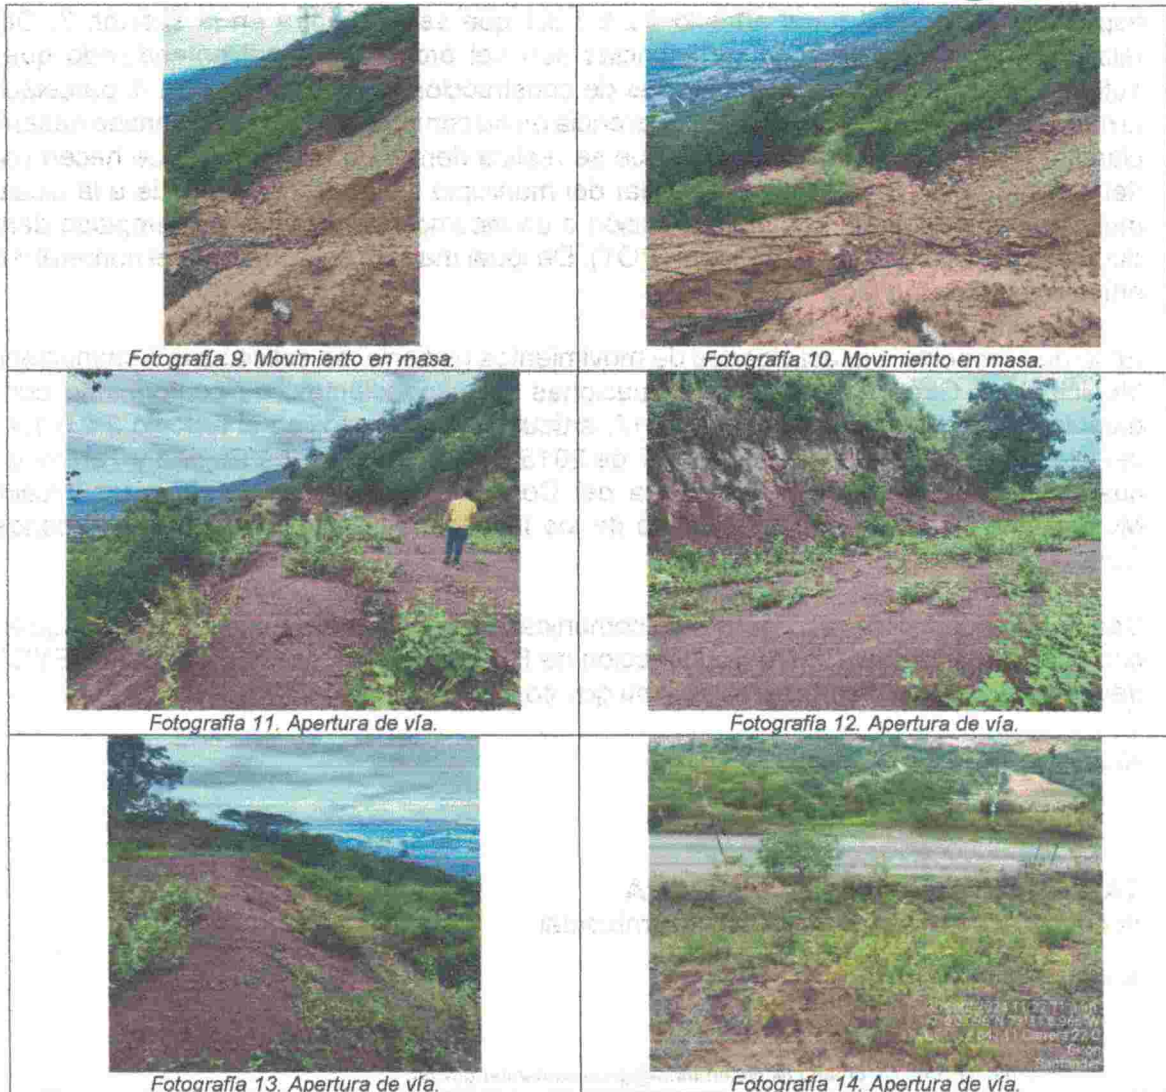
- Se observa un movimiento en masa (derrumbe) debido a efectos climatológicos, a la falta de estabilización de taludes, compactación del terreno y a la falta de manejo de aguas de escorrentía, que a su vez han causado erosión.

Fotografía 8. Movimiento en masa.
