Asunto: Respuesta a los radicados de entrada CDMB No.14949 de 2024.

En atención a los radicados del asunto, mediante los cuales se solicitó “*movimientos de tierra y tala de especies forestales sin contar con los permisos por parte de la autoridad ambiental*”, nos permitimos informar que personal adscrito al Grupo Élite Ambiental para la Sostenibilidad – GEA, de la Subdirección de Evaluación y Control Ambiental – SEYCA, de la Corporación Autónoma Regional para la Defensa de la Meseta de Bucaramanga – CDMB, practicó visita técnica de inspección ocular el día 12 de septiembre de 2024, en la en la vereda Valle de Ruitoque del municipio de Floridablanca, Santander, sitio georreferenciado con coordenadas N: 7°1'19.240" y E: -73°6'13.460", con el fin de verificar los hechos denunciados, en donde se evidenció lo siguiente:

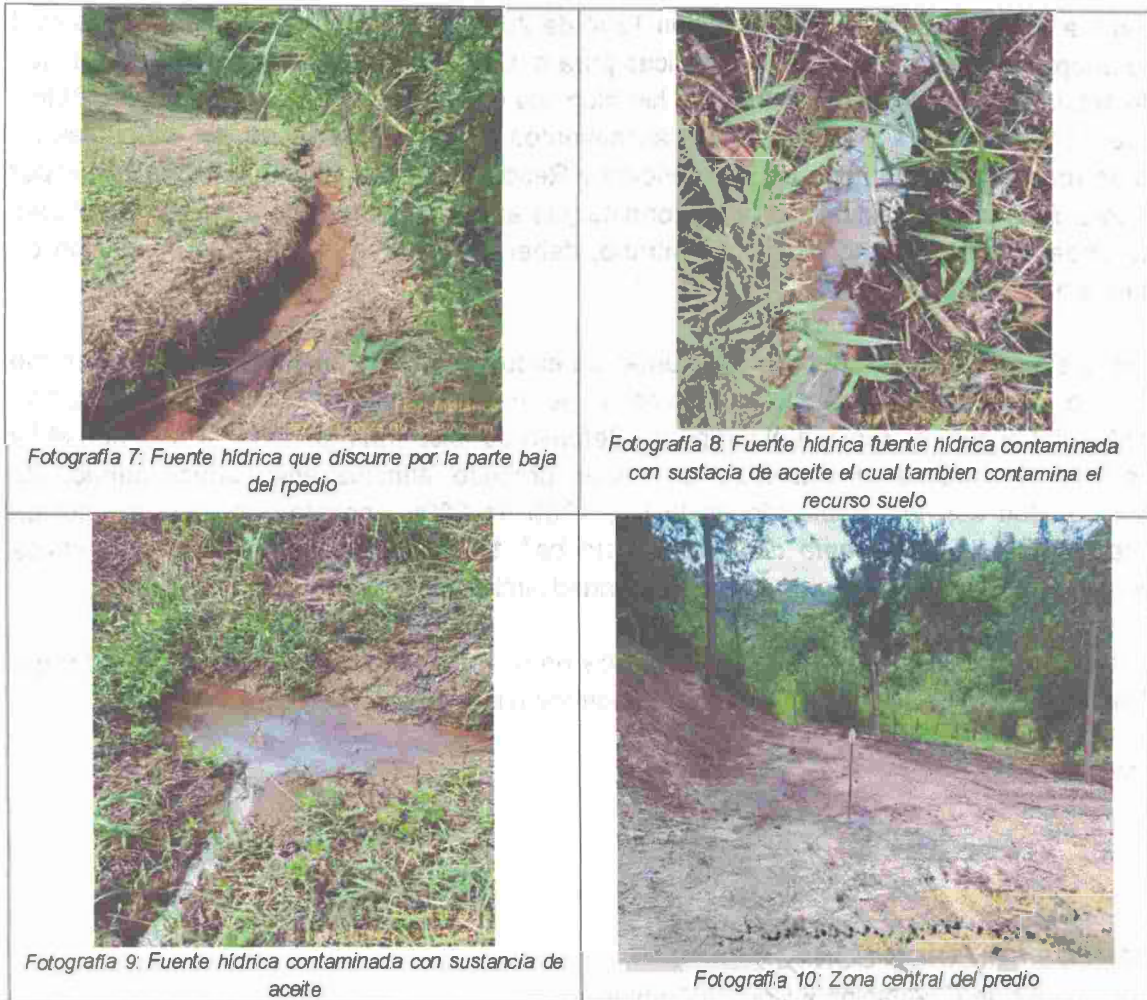
En relación con las coordenadas tomadas en campo, se realizó consulta con la Subdirección de Ordenamiento y Planificación Integral del Territorio – SOPIT de la CDMB, donde se revisó la cartografía de la Entidad y se determinó que los puntos georreferenciados están localizados en los predios identificado con cédula catastral No.00-01-0001-1065-000 y 00-01-0001-0845-000; asimismo, se obtuvo que los puntos objeto de intervención se encuentran ubicados en un área categorizada como **Áreas agrosilvo pastoriles (condicionados)**
