Bucaramanga

CDMB_01046

Asunto: Respuesta al radicado de entrada CDMB No. 21701 de 2023.

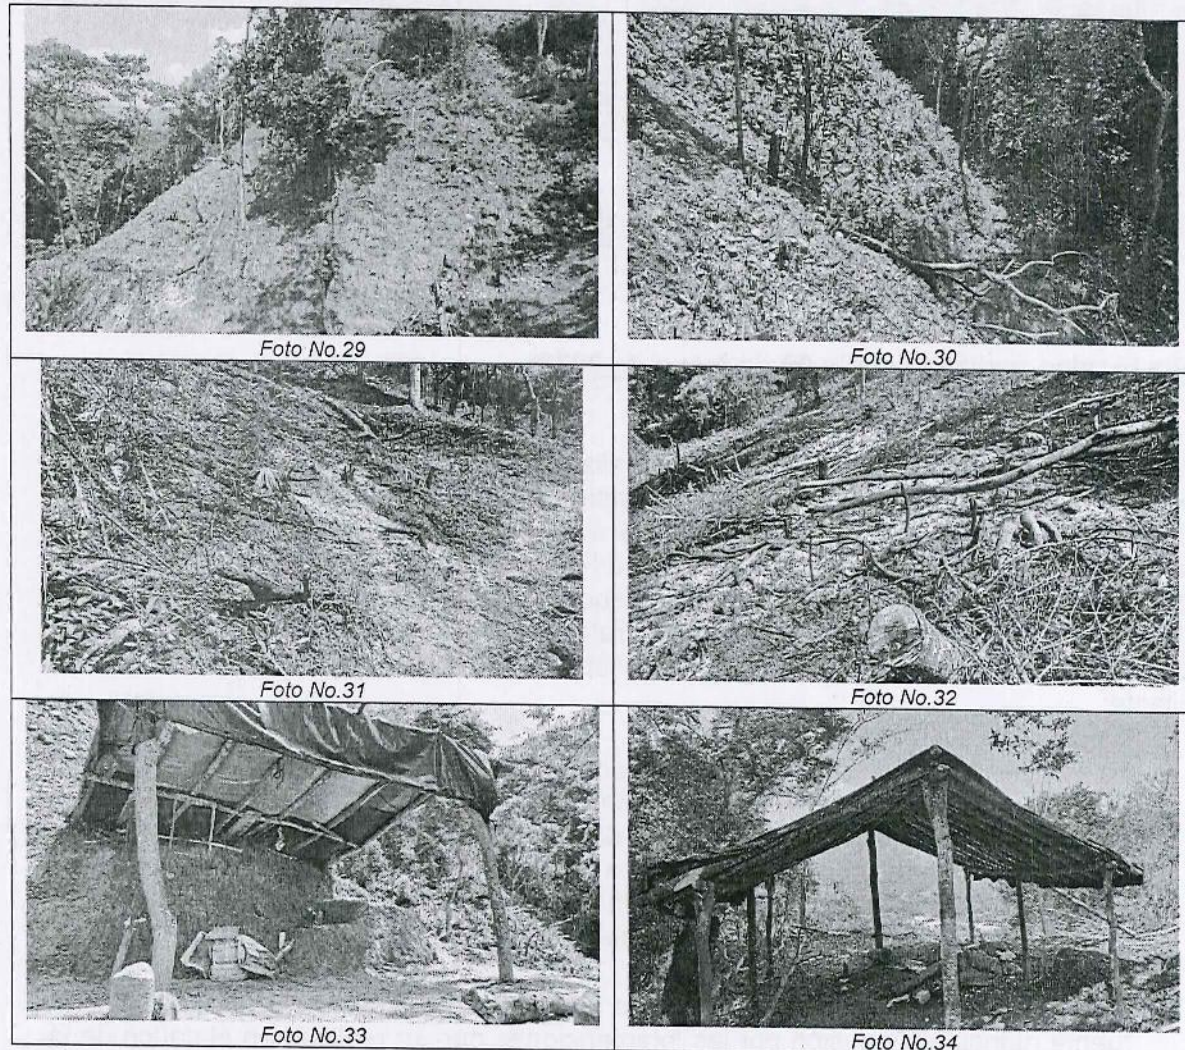
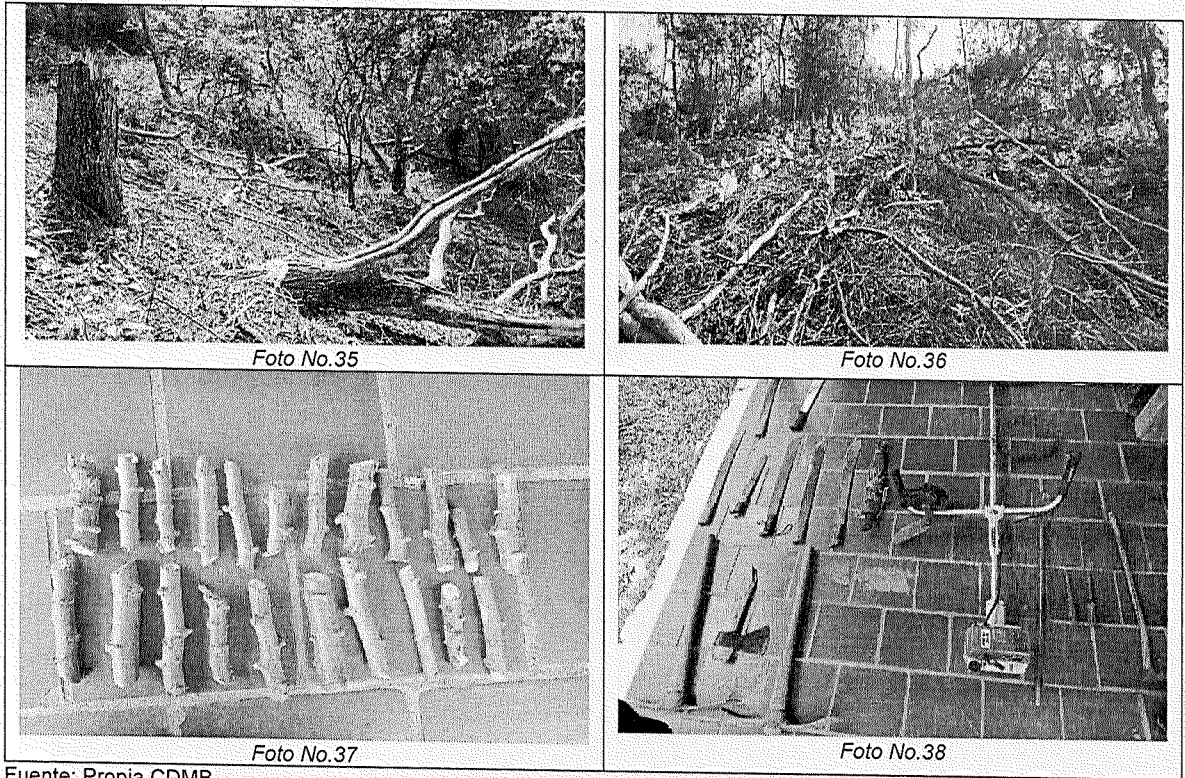
Las siete (07) personas encontradas en flagrancia realizando actividades de tala e intervención en área de especial importancia ecológica declaradas como DRMI, fueron capturadas por la Policía Nacional y dejadas a disposición de la Fiscalía General de la Nación.

Todas estas actividades se desarrollaron sin contar con el debido registro o certificación o permiso emitido por la autoridad ambiental en calidad de propietarios del predio que avale el desarrollo de las actividades.

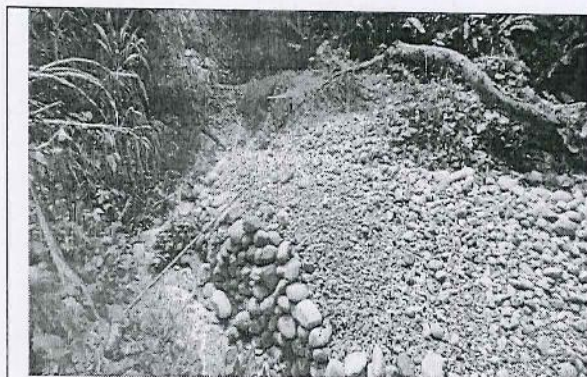
Foto No.53

Asimismo, las actividades mencionadas anteriormente, no cuentan con los permisos ambientales otorgados por parte de la Autoridad Ambiental – con el agravante que se desarrollan en un área de especial importancia ambiental por estar en zona de DRMI categoría de **PRESERVACIÓN**, lo cual no permite este tipo de actividades, toda vez que estas zonas se deben destinar al mantenimiento de áreas forestales protectoras.

Las personas encontradas en flagrancia desarrollando actividades de minería ilegal fueron capturadas por la Policía Nacional y puesta a disposición Fiscalía General de la Nación.
