CDMB_15495

Asunto: Respuesta al radicado de entrada CDMB No. 17269 de 2024.

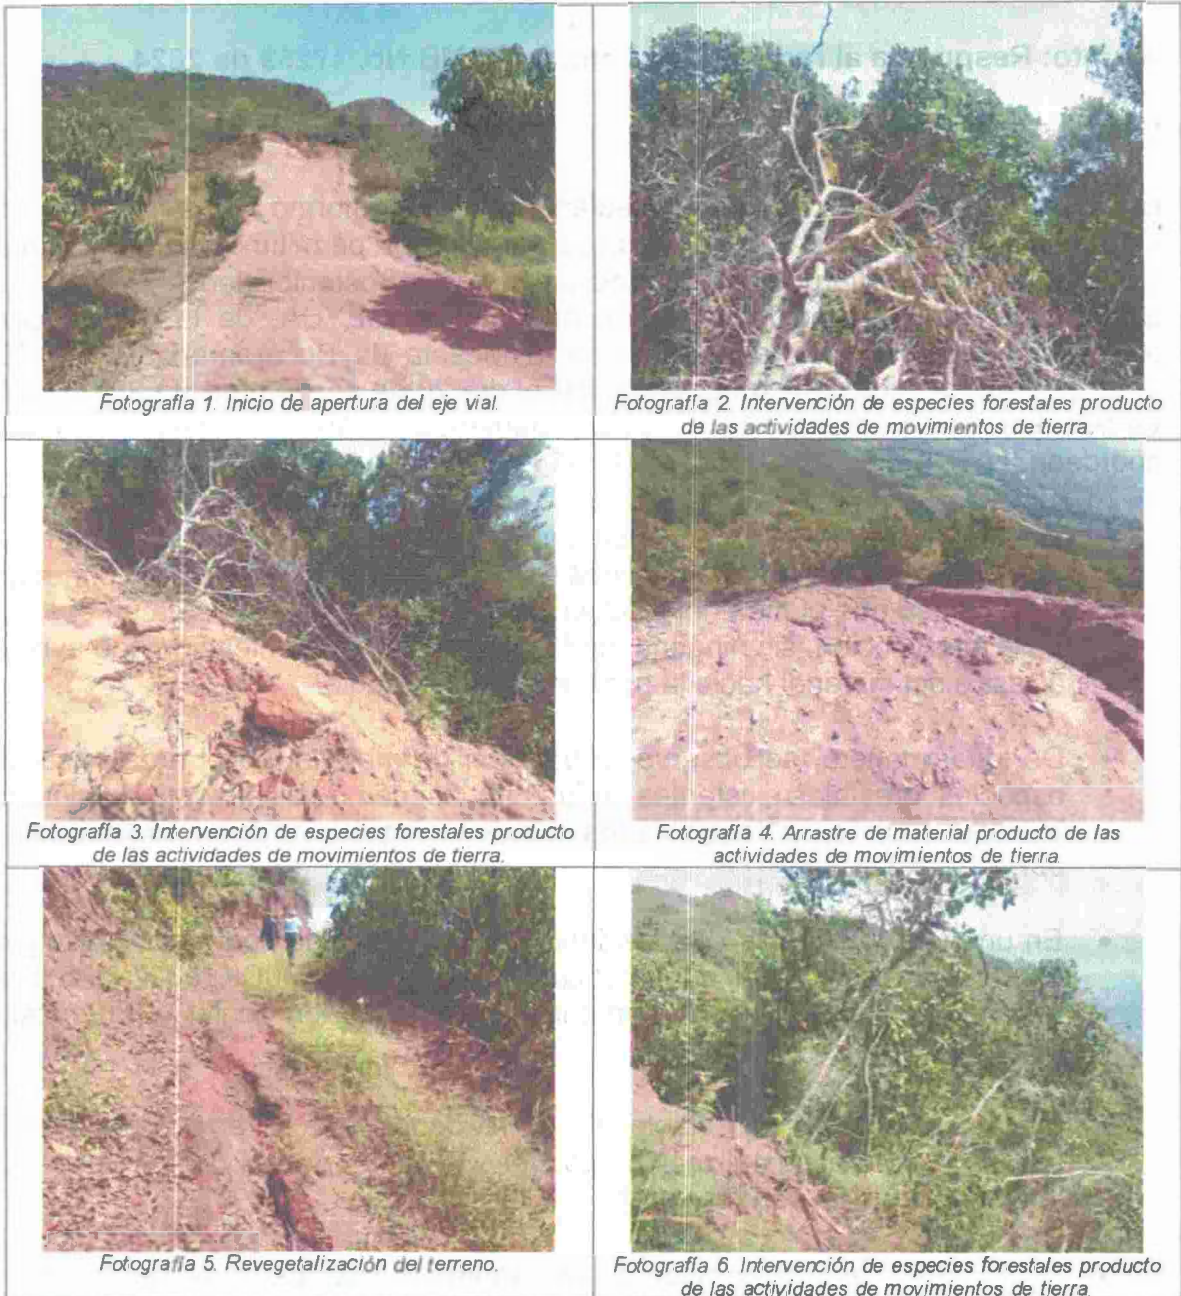
- Apertura de un eje vial, el cual contaba con una extensión de aproximadamente 550 metros lineales y anchos variables entre 4 y 6 metros, observando que el material producto de los cortes, se dispuso a un costado de la intervención, sin ninguna medida de control y/o contención que evite el arrastre del material hacia la parte inferior del predio.

- De igual manera, se observó disposición de material en el área basal de especies forestales existentes en la zona, así como volcamiento de algunos individuos arbóreos dentro de los cuales se logró identificar Gaque (*Clusia sp.*).
