**CDMB\_11217**  
**07/07/2025**

**Asunto: Respuesta a radicado de entrada por VITAL 0600000000000188587 de 2025**

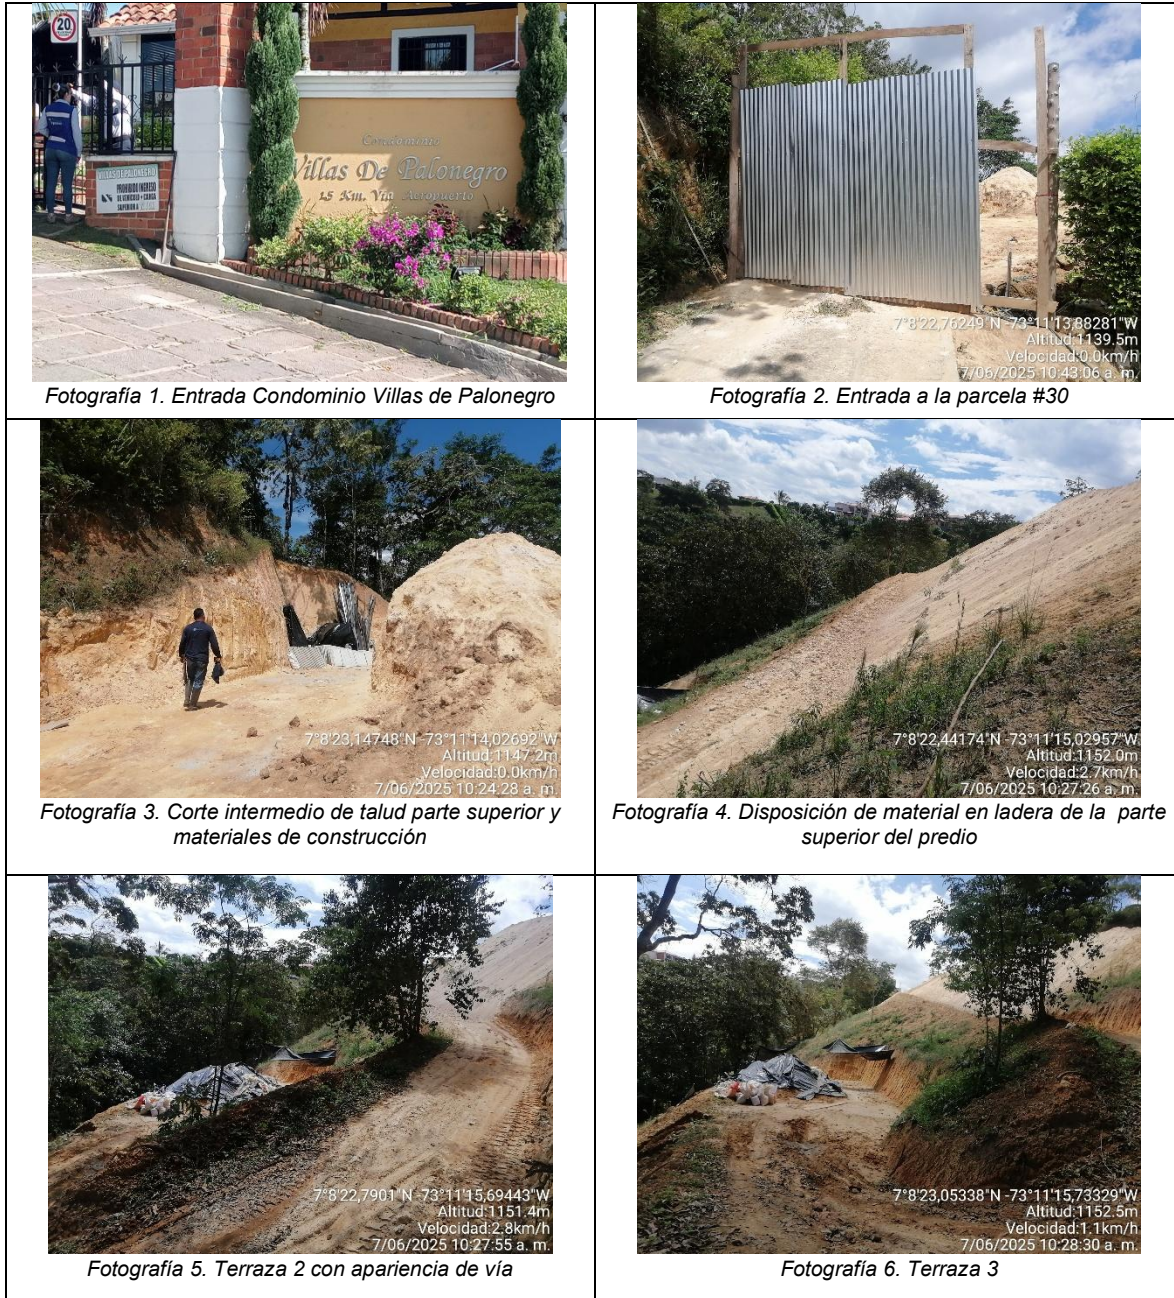
- Al ingresar, se observa que el lote se ubica en una zona de ladera con pendiente pronunciada y la realización de un corte central de talud en terreno natural donde se encontró material de construcción como paneles de concreto prefabricados y perfiles o rieles metálicos (*Ver fotografía 3*). Al indagarle al señor Luis Álvarez sobre la forma en que se realizó el corte del talud, manifestó que según lo que él había escuchado era para construir unas bases para hacer la casa elevada.

- El predio presenta tres explanaciones en total, una en la parte alta anteriormente descrita, la segunda se encuentra metros abajo donde se observa lo que

- También se observó metros debajo de donde se están realizando las actividades de corte y excavación más recientes, la ubicación de una barrera de protección en palos de madera y polisombra y plástico, sin embargo, dichas barreras no están cumpliendo con su objetivo en su totalidad ya que en algunas partes presentan deterioro o no soportan la cantidad de material que están reteniendo.

Frente a la situación encontrada y descrita anteriormente; en aras de salvaguardar los recursos naturales, prevenir y controlar los factores de deterioro ambiental, garantizando su desarrollo sostenible, la CDMB como Autoridad Ambiental, procederá a solicitar al propietario o propietaria de la parcela # 30 del CONDOMINIO CAMPESTRE VILLAS DE PALONEGRO a través de la ADMINISTRACIÓN de este condominio, para que mitigue los impactos ambientales generados en los recursos naturales, causados durante las actividades de corte del talud y disposición inadecuada de material RCD, sin tener en cuenta la afectación que generó al medio ambiente al disponer material de excavación en las laderas del terreno, afectando el área basal de especies arbóreas, generando un riesgo de remoción en masa por la carga puesta al terreno teniendo en cuenta sus pendientes y el arrastre de material suelto o filtración de sólidos suspendidos hacia las fuente hídricas cercanas por la escorrentía superficial inducida por precipitaciones.
