CDMB_22023
12/11/2025

Asunto: Respuesta al radicado de entrada CDMB No. 22710 de 2025 y radicado vital 0600000000000190502.

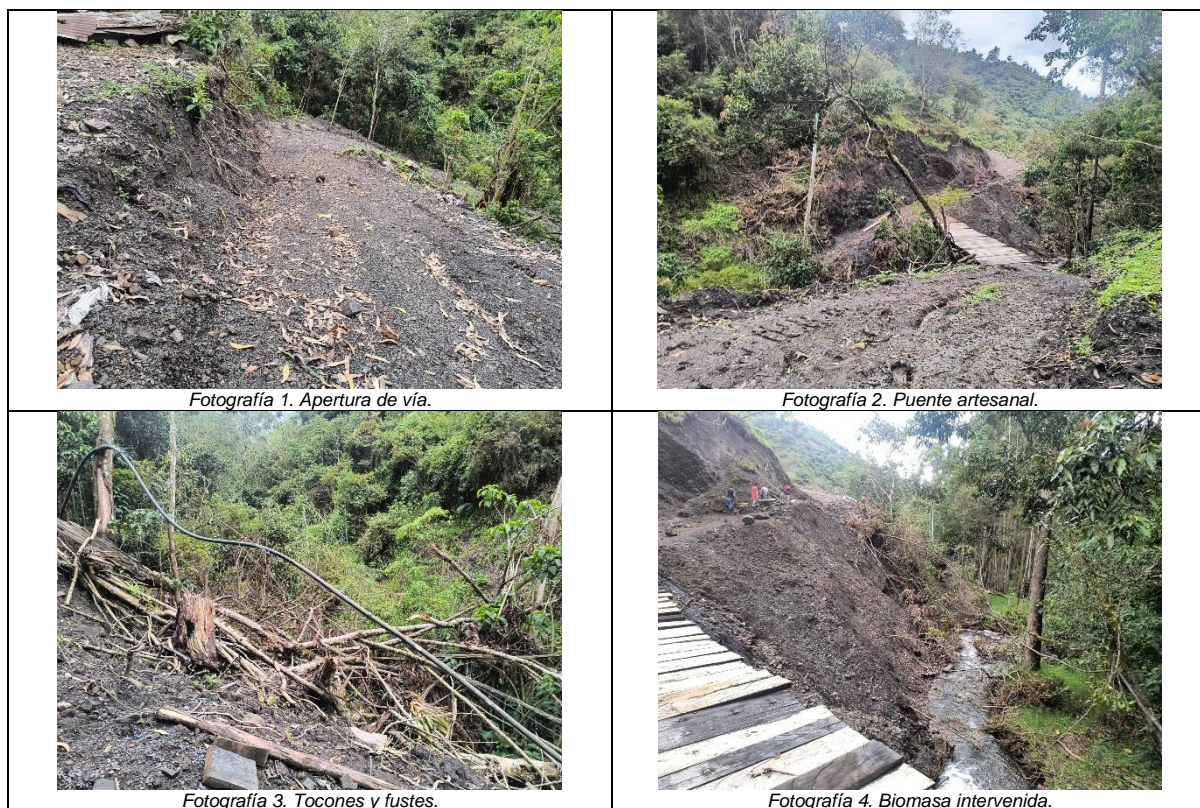
- Apertura de una vía de aproximadamente 600 metros de longitud, realizada con maquinaria amarilla, dado que se identificaron marcas de oruga en el terreno. Dicha actividad generó taludes de hasta 10 metros de altura, en los cuales no se observaron obras de estabilización, ni estructuras hidráulicas o de control de erosión.
- Se observó la presencia de un puente artesanal en madera, destinado únicamente al paso peatonal, lo que indica que la maquinaria amarilla presuntamente entró en contacto directo con la lámina de agua de la fuente hídrica que discurre por la zona.
