CDMB\_24377  
12/12/2025

**Asunto: Respuesta a radicado de entrada CDMB No.21610 de 2025**

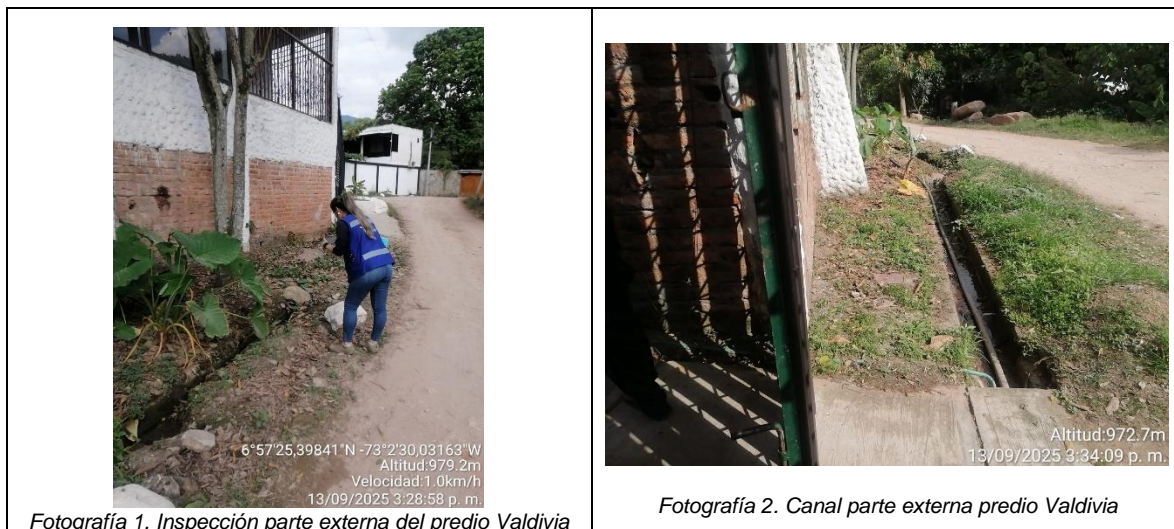
- Se llegó al predio denominado Valdivia, se realiza inspección ocular en la parte externa del predio por la zanja que se encuentra ubicada en la parte frontal de éste, teniendo en cuenta el registro filmico que fue adjuntado en la solicitud, sin embargo, no se evidencia salida de agua color blanco como se muestra en el video.

- El señor Leonel permite el acceso al predio para constatar su explicación y en efecto se encontraron elementos como andamios, baldes de pintura y herramientas menores como brochas en una habitación.
