**ESTUDIO TÉCNICO DE SOPORTE PARA LA DECLARATORIA DEL ÁREA  
PROTEGIDA DISTRITO DE CONSERVACIÓN DE SUELOS UMPALÁ - CAÑÓN RÍO  
CHICAMOCHA y PLAN DE MANEJO.**

**DISTRITO DE CONSERVACIÓN DE SUELOS UMPALA – CAÑÓN RÍO CHICAMOCHA  
Y PLAN DE MANEJO MUNICIPIO DE PIEDECUESTA, SANTANDER.**

**Corporación Autónoma Regional para la Defensa de la Meseta de Bucaramanga  
Subdirección de Ordenamiento y Planificación del Territorio - SOPIT  
Bucaramanga, Julio 2022**

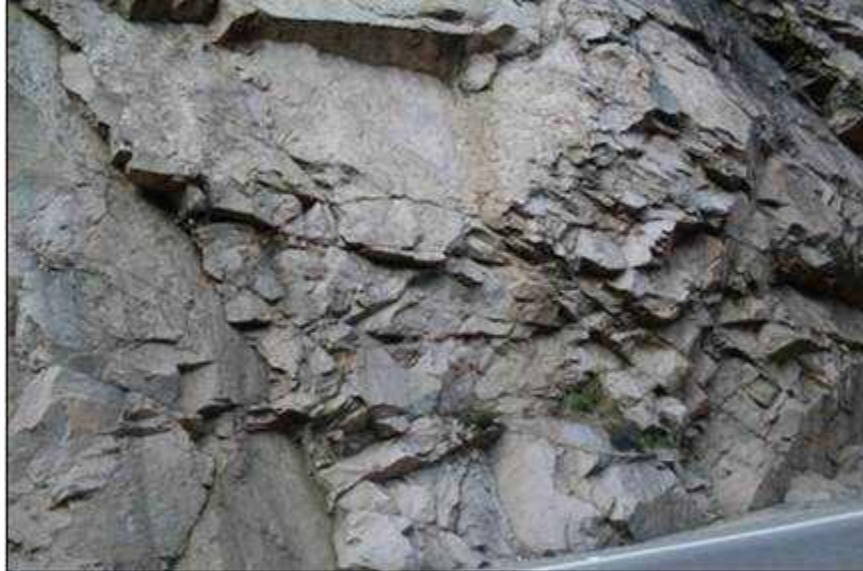
Fotografía 2. Afloramiento de la formación Granito de Pescadero, vía San Gil - Bucaramanga.

Constituye un plutón alargado de forma algo irregular, ubicado al oeste de la falla de Bucaramanga, donde se encuentra en estado fresco; intruye a la formación Silgará y sus fragmentos hacen parte del conglomerado basal de la formación Jordán. Sus rocas meteorizan formando un suelo gravoarenoso poroso de color claro, muy superficial. Localmente aflora a lo largo de la vía San Gil - Bucaramanga (Fotografía 2), estando controlada al oriente por la falla de Umpalá; ocupa aproximadamente el 19% del área de estudio.

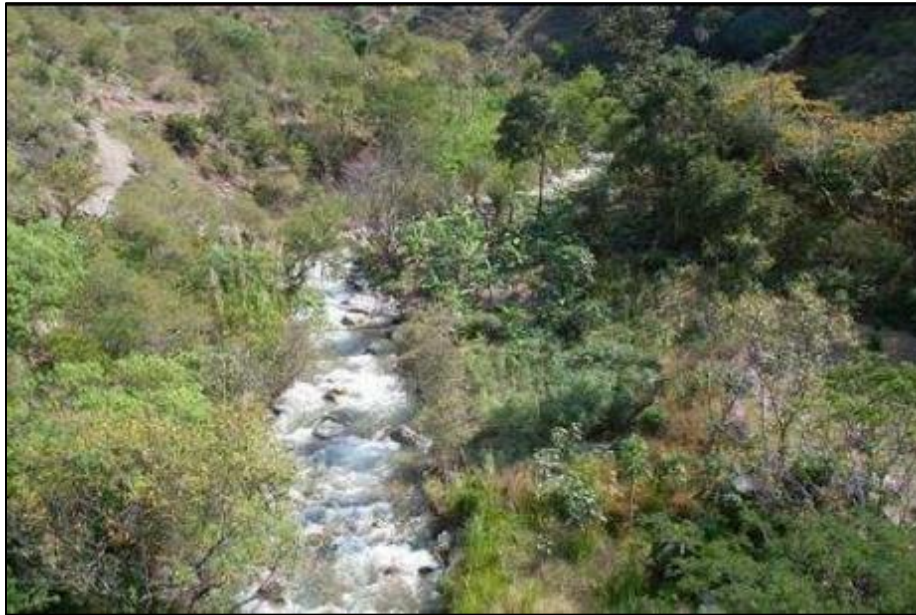
Fotografía 3. Depósitos aluviales recientes y terrazas bajas en la quebrada Umpalá

Corresponde a depósitos de aportes laterales y longitudinales provenientes de las vertientes, identificados por la ausencia de estratificación en bandas o selección del material acumulado durante los aportes de las aguas torrenciales, las cuales acarrear los fragmentos de mayor diámetro por efecto de la gravedad y la escorrentía difusa (Fotografía 3).

Los depósitos coluviales y aluviales presentan un comportamiento débil frente a procesos erosivos y de meteorización, debido a que son depósitos no consolidados muy porosos y poseen alta permeabilidad; sin embargo ya que dentro del área de estudio están situados en una zona de acumulación de materiales y de topografía relativamente plana, con presencia en su mayor parte de cobertura vegetal protectora, no presentan susceptibilidad a procesos erosivos, como si sucede con los suelos de las laderas de alta pendiente.

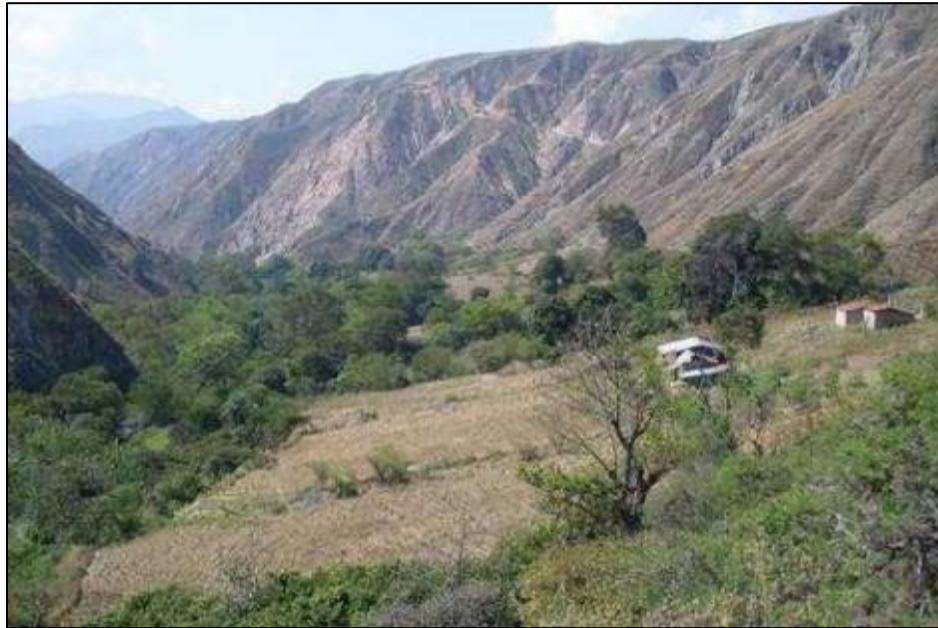
Fotografía 4. Niveles de terrazas medias y altas en la margen derecha de la quebrada Umpalá

Corresponden a los niveles de terrazas bajas de la planicie de inundación de los ríos Umpalá y Manco, así como a los niveles de terrazas altas y abanicos de terraza del río Umpalá (Fotografía 4), cuyo espesor posiblemente no sobrepasa los 25 metros, y que yacen en contacto discordante y erosivo sobre rocas ígneas y metamórficas.

Los principales depósitos de este tipo corresponden a gravas de guijarros, cantos y bloques con matriz arenolimososa a lodoarenosa, de clastos bien redondeados, bien gradados (mal seleccionados), clastosoportados, con desarrollo incipiente de estratificación (estratos muy gruesos, > 1 m), intercalados con delgados niveles de arcillas y arenas. Su composición es polimíctica, es decir, clastos de composición diversa como fragmentos de rocas ígneas, metamórficas y sedimentarias, predominando los dos primeros; la matriz arenosa es de cuarzo, con alto porcentaje de líticos y feldespatos.

Las principales propiedades observables en su afloramiento son su buena gradación, fábrica clastosoportada, con matriz de textura arenosa, no compactada ni cementada, lo cual le confiere la propiedad de ser porosa y bastante permeable. Aunque estos depósitos tienen un alto potencial como acuíferos inconfiados, sus dimensiones y espesor se convierten en un factor limitante para la consideración de los caudales económicamente explotables, lo que no impide su utilización y explotación en pozos poco profundos y cisternas.

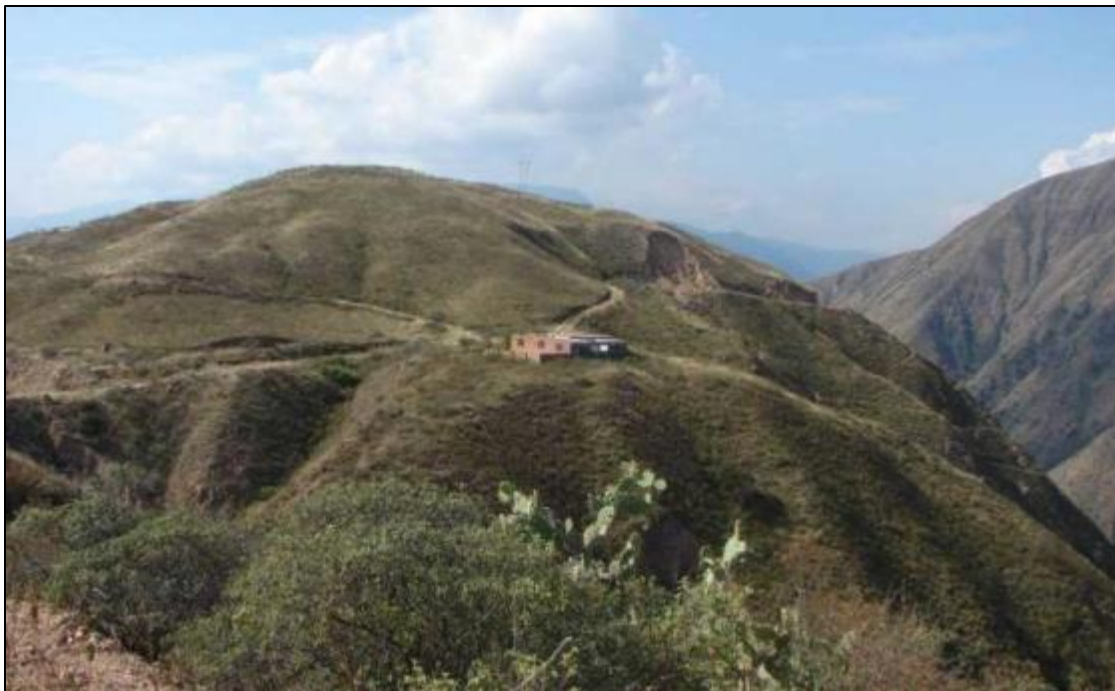
Fotografía 5. Cuchilla El Espino. Zona con potencial de fluorita actualmente sin explotación dentro del área en zona de difícil acceso y manejo.

La fluorita o espatofluor es el único mineral que actualmente se extrae en el área, específicamente en la zona aledaña a la cuchilla El Espino, la cual sirve de divisoria de aguas entre las cuencas de los ríos Umpalá y Manco (Fotografía 5). Este mineral se emplea como base para preparar el ácido fluorhídrico y otros productos fluorados, y como fundente del acero y el hierro; también se usa en la producción de esmalte y fibras de vidrio, en la fabricación de lentes de objetivos apocromáticos para microscopios y telescopios, en la industria del cemento y en la fabricación de abrasivos y artículos de soldadura.

En el área los yacimientos de fluorita son explotados en forma muy rudimentaria, mediante redes de socavones o túneles subterráneos donde se extrae manualmente el mineral, el cual es llevado a la superficie y luego lavado con agua, con el fin de limpiarlo de arena y otros minerales; cuando las minas están abiertas este lavado es realizado a orillas del río Manco.

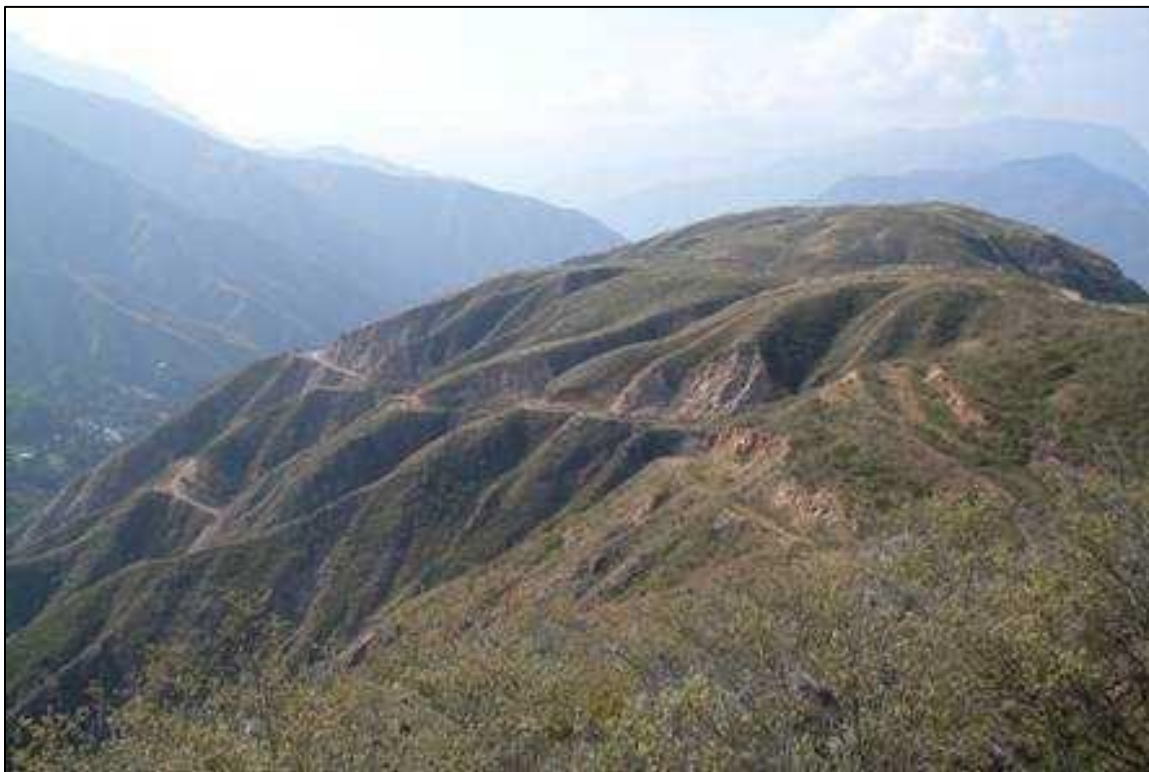
Fotografía 6. Cimas anchas ubicadas en la zona de “Alto de vacas”.

Estas geoformas, también denominadas cumbres, se definen como elevaciones naturales del terreno de diverso origen, con más de 300 metros de desnivel, caracterizadas por presentar formas aproximadamente circulares desde las cuales divergen laderas en todas las direcciones (Fotografía 6). Se presentan achatadas y por lo general semiaplanadas; son relativamente estables y no exhiben fenómenos de remoción en masa importantes, a excepción de leves escurrimientos de suelos. En la zona de estudio se aprecian en los sectores de Alto de Vacas y la cuchilla El Cascaro (Figura 16).

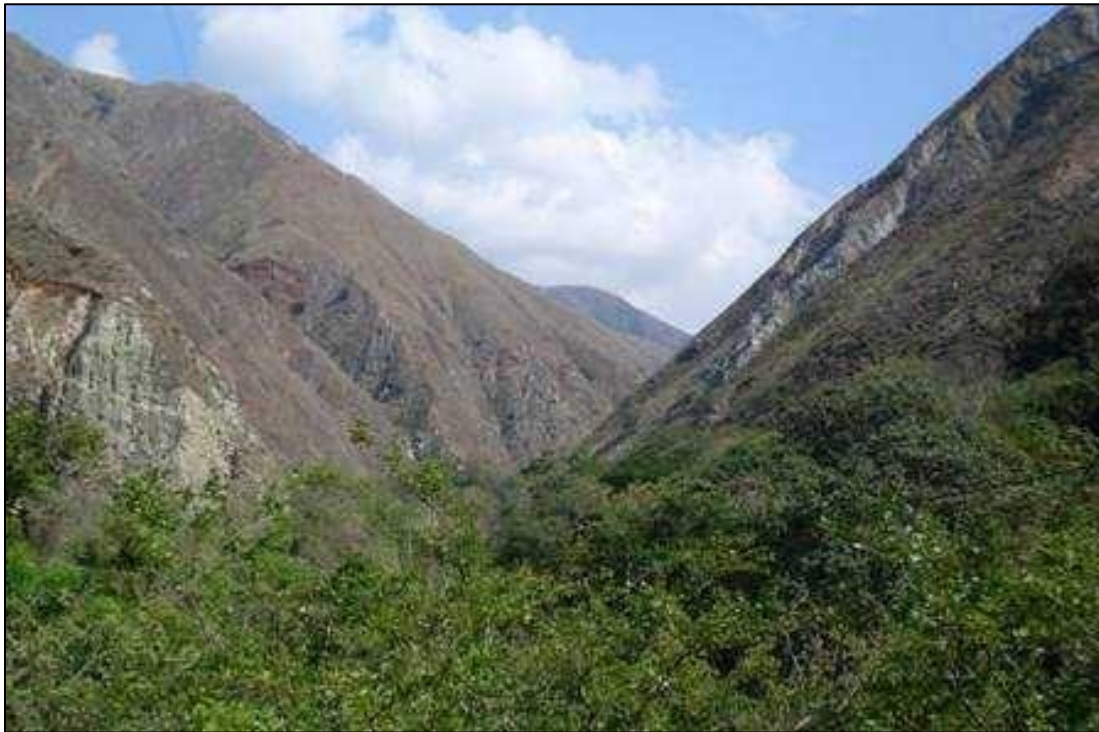
Fotografía 7. Montañas denudadas

Esta unidad es la más ampliamente distribuida en el área de estudio, ya que cubre el 35% de su extensión total. Se localiza en las partes inclinadas de las vertientes, donde las pendientes son alargadas y rectilíneas, algunas con más de 1.000 m de longitud (Fotografía 7), y están parcialmente cubiertas por depósitos de ladera. En ella es común encontrar procesos erosivos y de remoción en masa concentrados alrededor de un drenaje, que se amplían lateral y regresivamente hasta forma cárcavas. Son terrenos muy inestables, debido a las pendientes, que no deberían soportar ningún tipo de intervención antrópica.

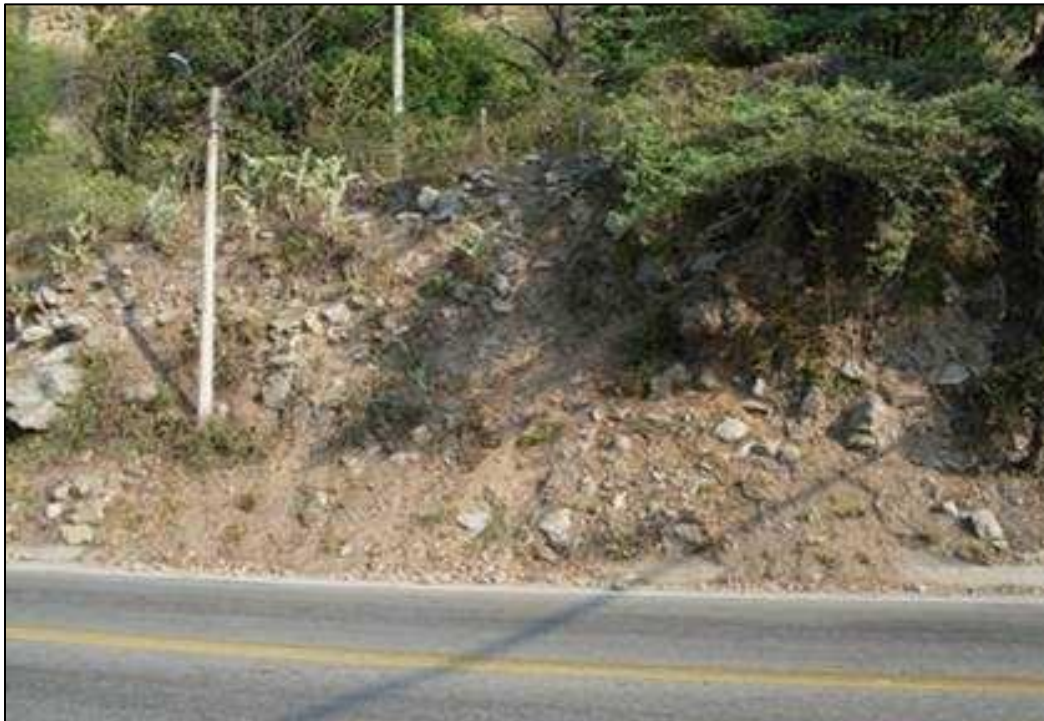
Fotografía 8. Depósito de ladera en el sector de Pescadero.

Topografía homogénea de forma recta u ondulada, constituida a partir de materiales provenientes de movimientos en masa, antiguos y actuales, depositados sobre las laderas, en depresiones o en cambios de pendiente (Fotografía 8); incluyen conos de detritos asociados a fallamiento y depósitos de pie de ladera (footslope). Están relacionados con la existencia de laderas inestables; en general se reconocen debido a que sus pendientes son más suaves que las geoformas adyacentes. Donde están disectados por las corrientes hídricas producen carcavamientos que puede evolucionar hacia deslizamientos en masa.

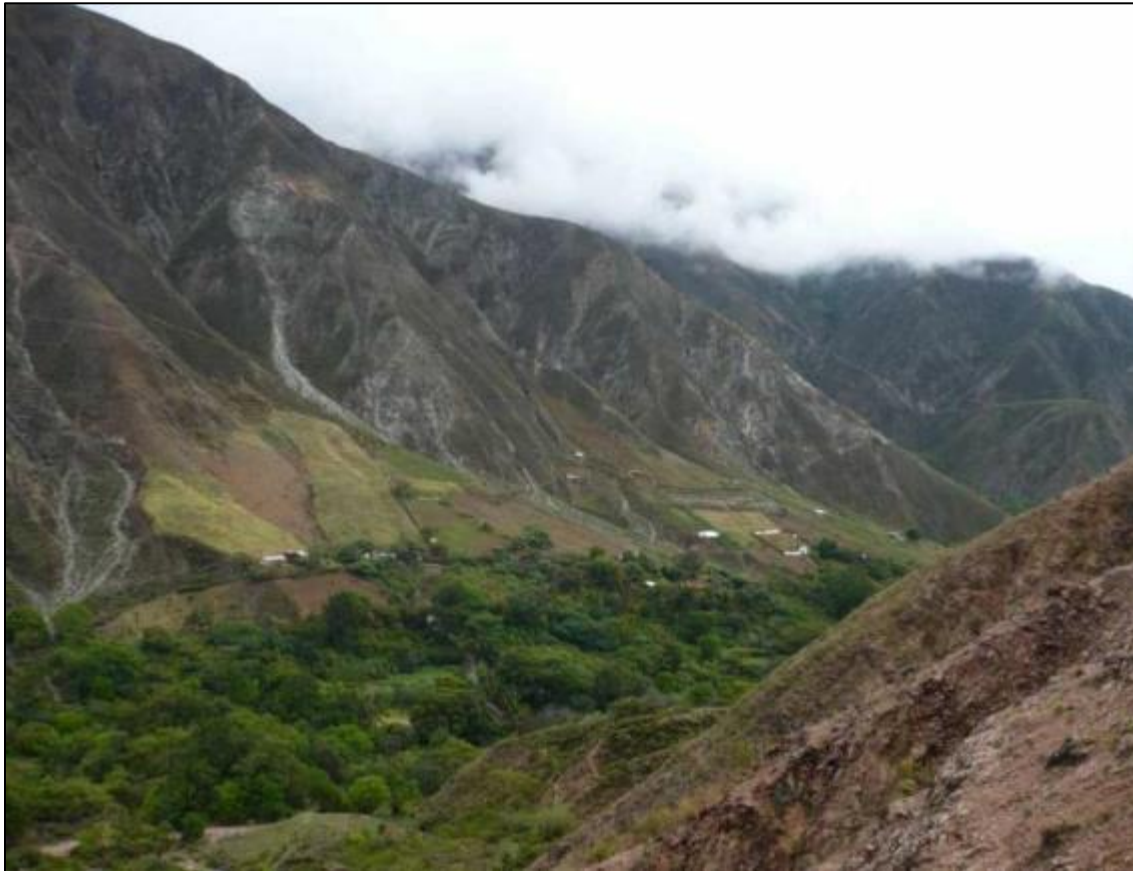
Fotografía 9. Valle aluvial del río Umpalá.

Morfología plana a ligeramente inclinada correspondiente a las vegas y barras torrenciales de los ríos Umpalá, Manco y Chicamocha, y en menor proporción asociada a algunas quebradas tributarias (Fotografía 9). Estas zonas se inundan con las crecientes torrenciales interanuales.

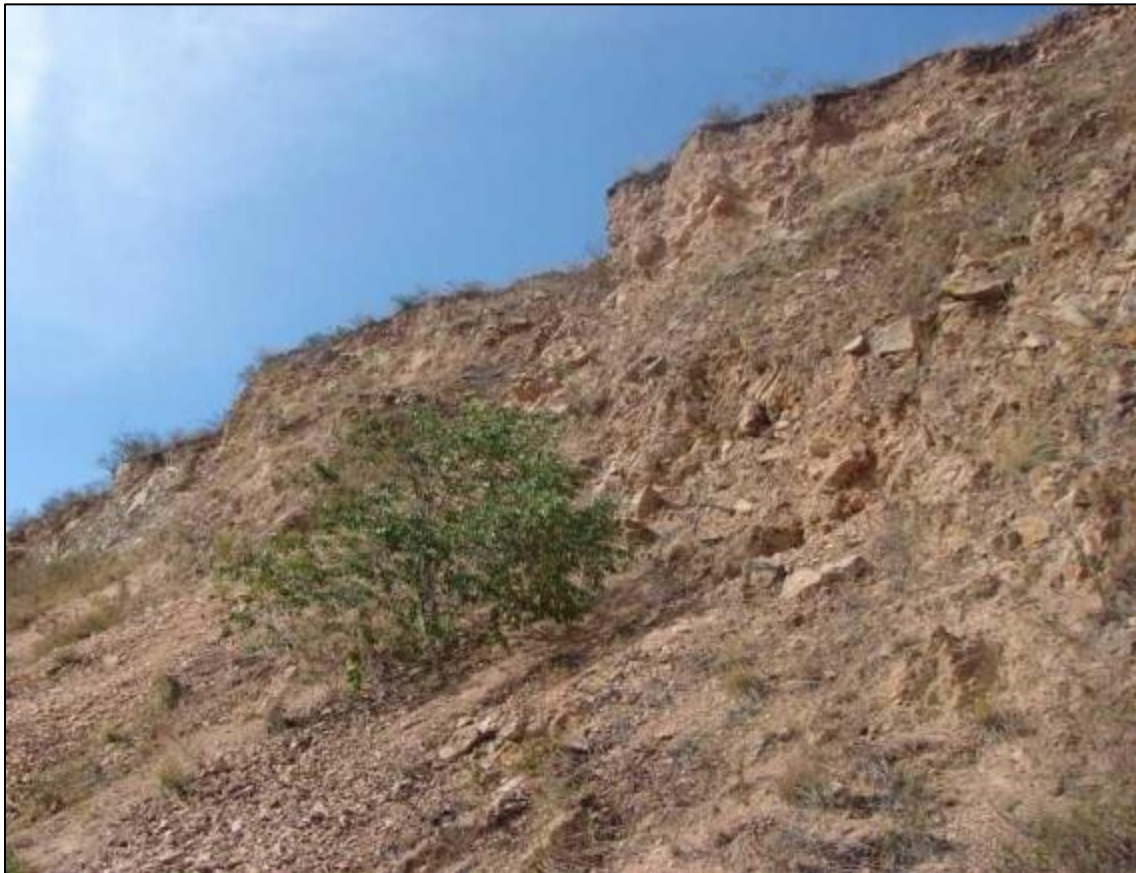
Fotografía 10. Rocas pertenecientes al Granito de Pescadero. Nótese su coloración rojiza.

El principal factor de meteorización química en el área es la hidratación, la cual modifica las propiedades físicas y químicas originales de las rocas y desestabiliza el suelo, que para el caso del cañón del río Chicamocha es de por sí inestable. Por efecto del agua los minerales se convierten lentamente en una solución coloidal, lo que produce un material fino que es fácilmente arrastrado por la escorrentía e incluso puede ocasionar deslizamientos en masa. También se desarrollan procesos de oxidación, evidentes en la coloración rojiza del suelo, debido a la presencia de hierro en forma de sulfuros y silicatos (Fotografía 10).

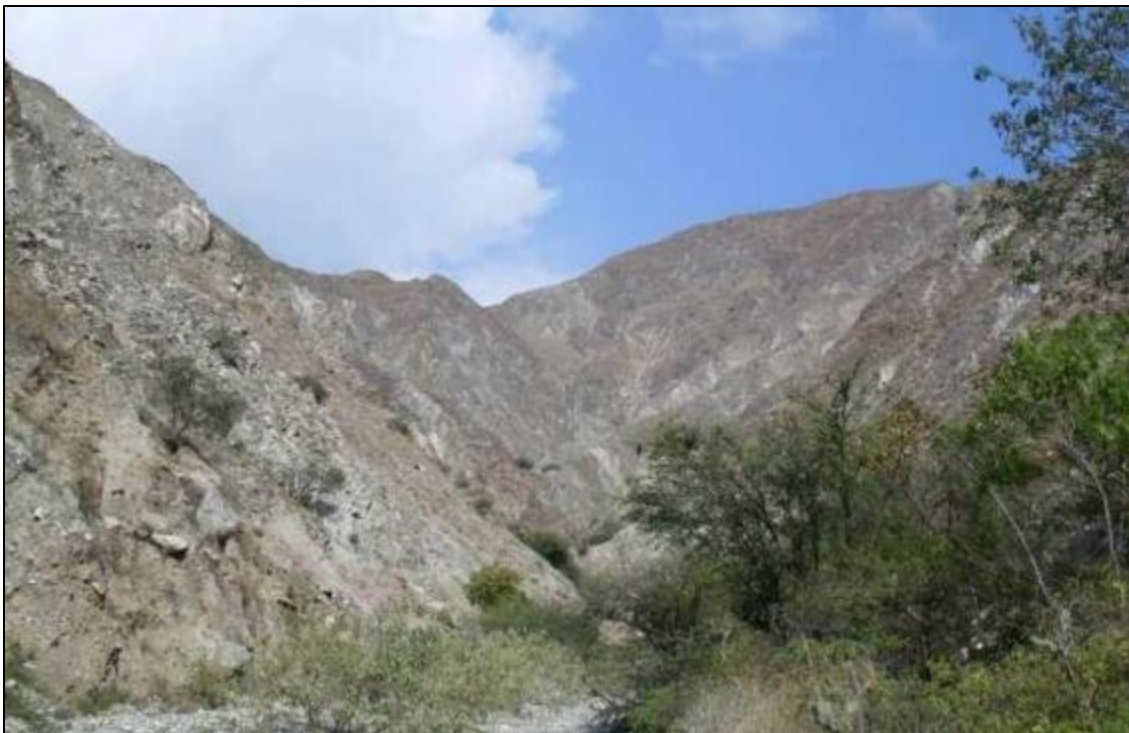
Fotografía 11. Esgurrimiento de suelos en la cuenca de la quebrada La Urgua.

Este fenómeno es generalizado en toda el área, debido a la falta de cobertura vegetal y al desarrollo de pastoreo de caprinos en zonas de ladera, y puede variar desde escurrimiento difuso laminar, en surcos y en cárcavas, dependiendo del tipo del material existente y la pendiente (Fotografía 11). Así, se pueden apreciar escurrimientos más severos hacia el cauce principal del río Umpalá, en comparación con la cuenca del río Manco, también afectada por los mismos procesos pero en menor intensidad y extensión.

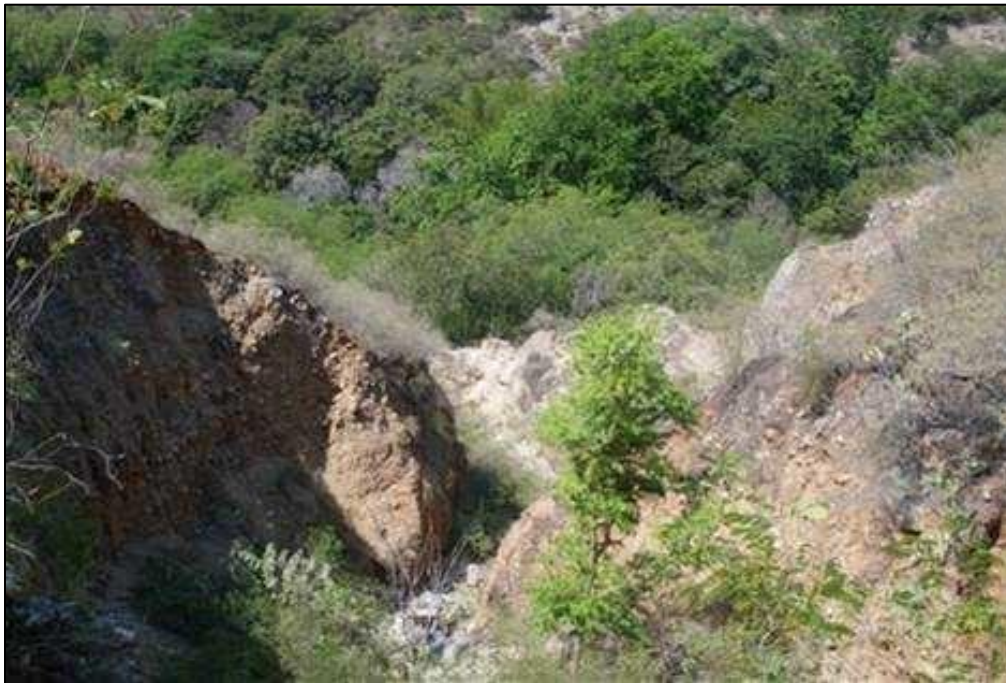
Fotografía 12. Proceso de carcavamiento via terciaria que conduce al cerca al centro poblado de Umpalá.

Es un proceso de erosión hídrica concentrada en avanzado estado de desarrollo, donde se forman canales de grandes dimensiones llamados cárcavas, cuyas dimensiones (ancho, largo y profundidad) varían dependiendo del tipo de material, la pendiente y la energía de arrastre de la corriente.

En el área de estudio existe tanto carcavamiento incipiente, relacionado con la formación de cárcavas de menor tamaño e inclusive surcos y zanjones, hasta profundo, favorecido por la ocurrencia simultánea de movimientos en masa laterales. Este tipo de erosión es común a lo largo del área de estudio y se identifica fácilmente en cercanías al centro poblado de Umpalá (Fotografía 12).

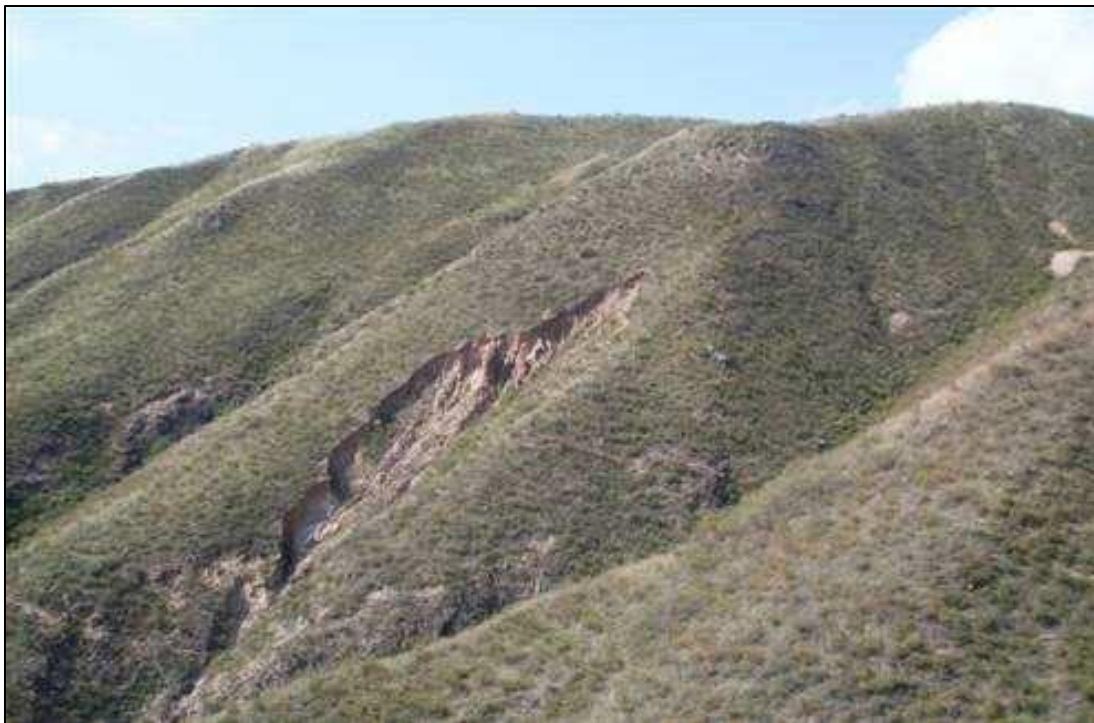
Fotografía 13. Golpes de cuchara Sector el Espino- vereda Umpala Centro.

Es una forma puntual de flujo que se desarrolla en aquellos lugares de pendientes fuertes y amplias, rasgo generalizado en toda la extensión del área de estudio (Fotografía 13). Se debe a la presencia de agua en las laderas, la cual satura los materiales y hace que se desplacen ladera abajo, dejando atrás una cicatriz cóncava en forma de cuchara, de donde proviene su nombre.

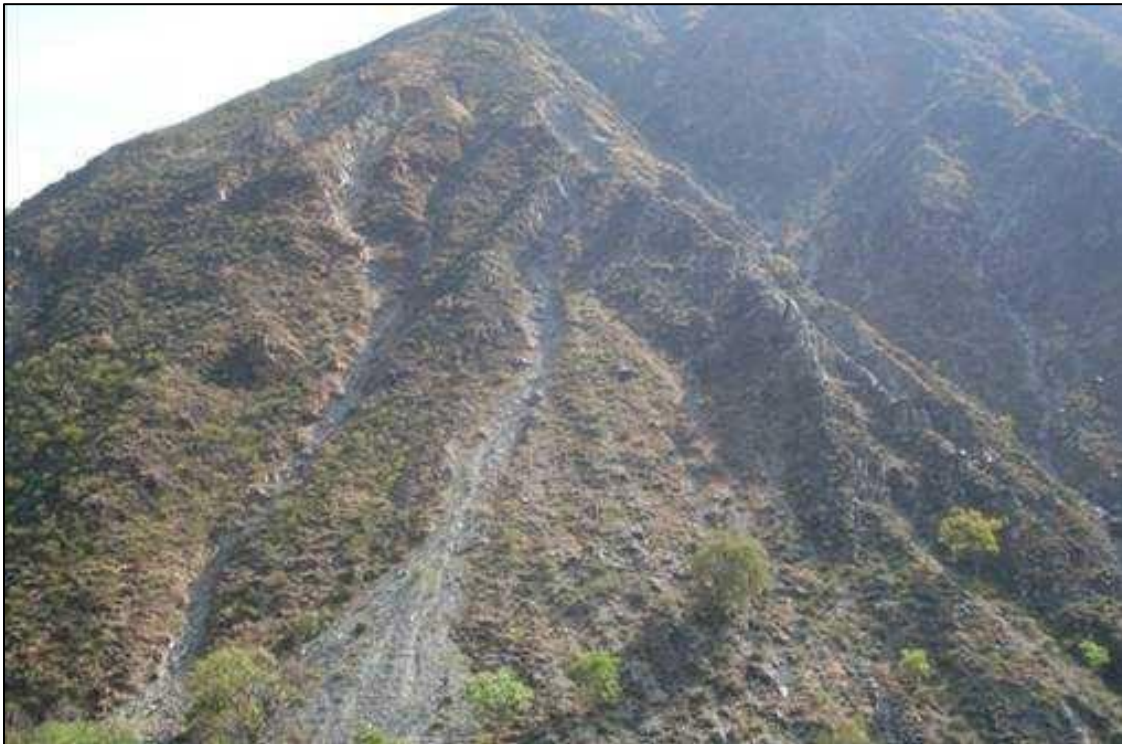
Fotografía 14. Flujos de tierra. Vereda Pescadero

Se caracterizan por la velocidad relativamente baja y por desarrollarse sobre material proveniente de meteorización, que pierde su estabilidad estructural por efecto del agua, originando desplazamientos con formas alargadas, lobuladas en su extremo inferior. Se presentan en la mayoría de laderas del área de estudio (Fotografía 14).

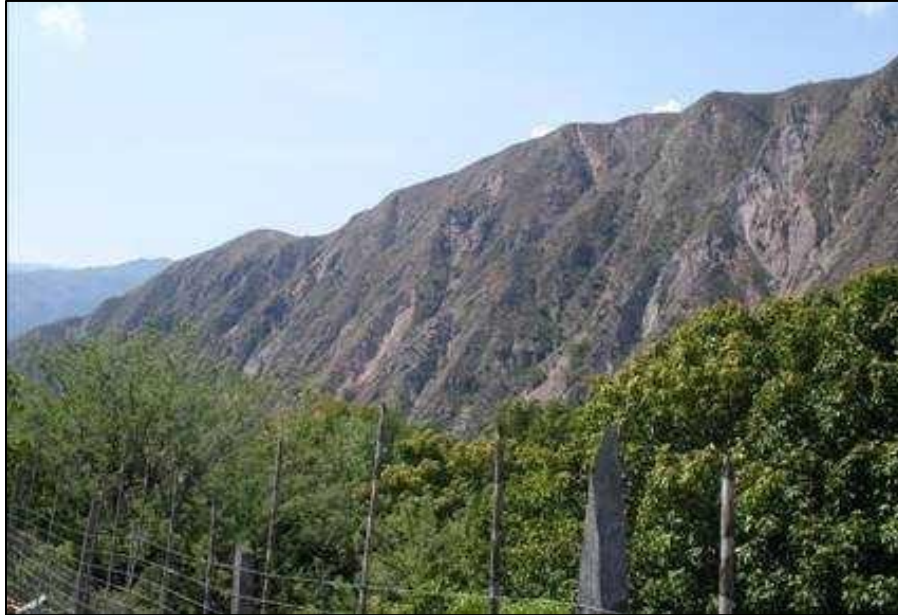
Fotografía 15. Ladera afectada por una serie de deslizamiento, vereda Umpalá Centro, cañon del río Umpalá.

Consisten en la deformación por corte y desplazamiento del suelo a lo largo de una o varias superficies de falla. En la zona de estudio corresponden a flujos de detritos, los cuales se desarrollan sobre rocas muy alteradas o coluviones y se encuentran en las zonas de mayor pendiente y en los sectores donde el terreno ha perdido soporte por la construcción inadecuada de accesos o vías (Fotografía 15). Debido a lo empinado de las laderas existentes en el área, estos deslizamientos gradan puntualmente a caídas de detritos. Se presentan a lo largo de toda el área de estudio.

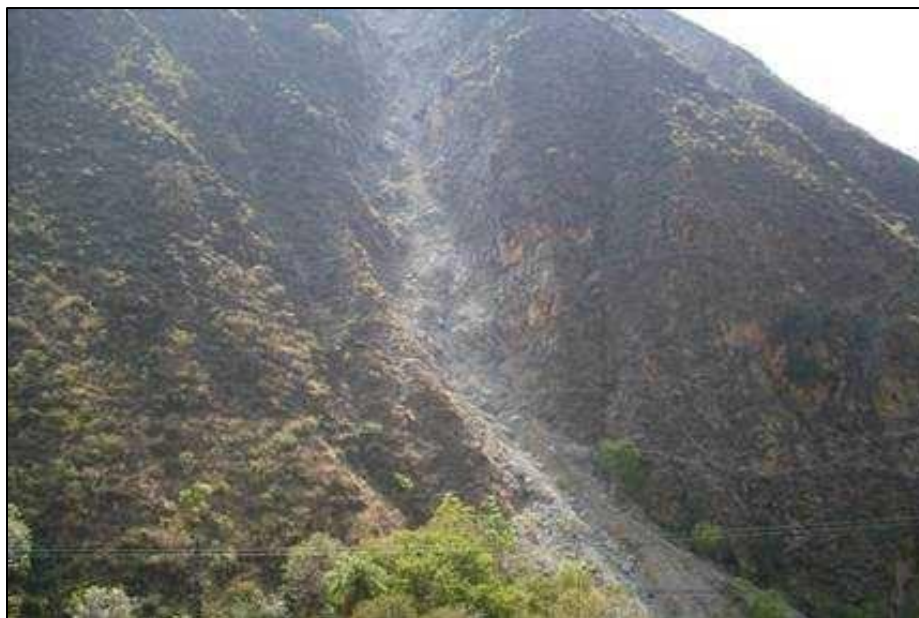
Fotografía 16. Derrubios rocosos vereda la Colombiana.

Se ubican principalmente al pie de los escarpes y laderas muy empinadas y prácticamente desprovistas de vegetación. Básicamente son desprendimientos de los escarpes en caída libre o rodando cuesta abajo, que van formando aglomerados de bloques sueltos que adoptan una forma cónica, por lo que en ocasiones se les denomina conos de derrubios (Fotografía 16). En el área de estudio son bastante comunes en las zonas de pendientes fuertes, y es posible encontrarlos a lo largo de su extensión.

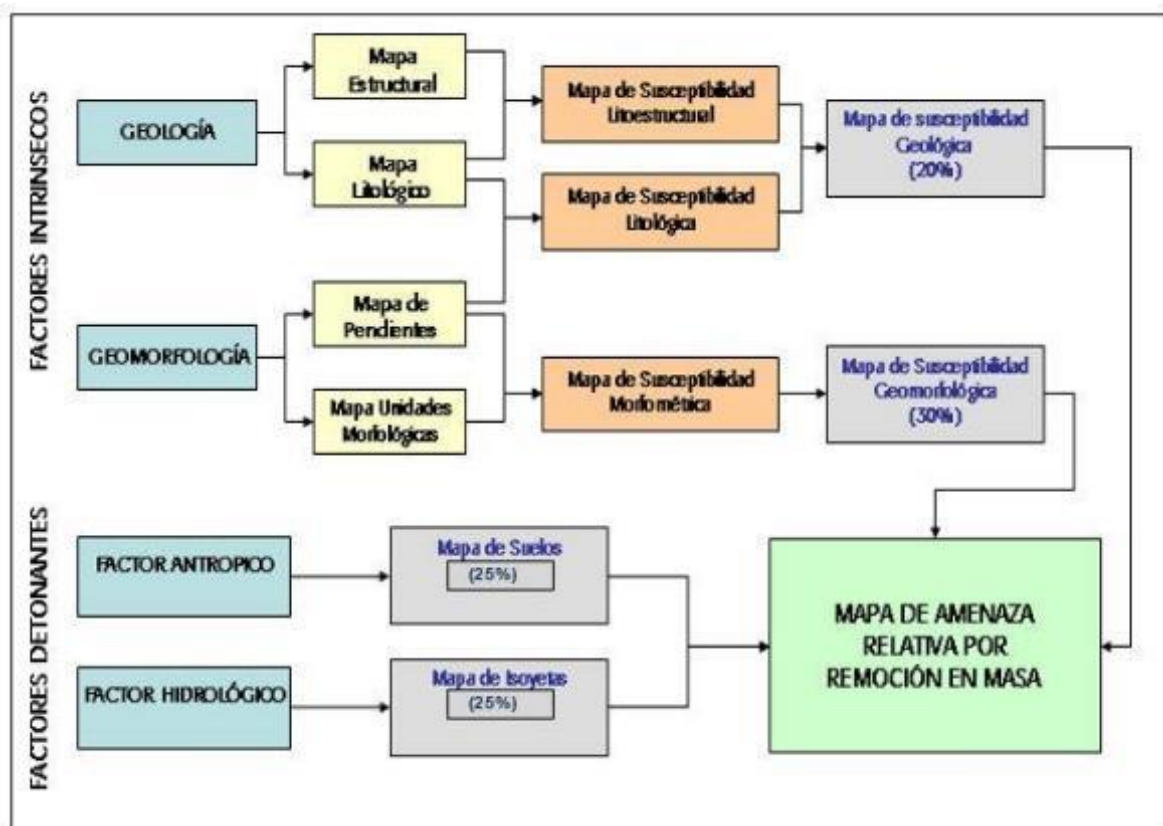
Figura 17. Modelo cartográfico para determinar la amenaza por remoción en masa

Esta información fue llevada a un SIG, asignando a cada factor un peso diferente, ya que cada uno de ellos influye en forma disímil en la ocurrencia de la amenaza (Figura 17). El mapa resultante se reclasificó en tres categorías (Figura 18), correspondientes a una susceptibilidad baja (3), media (2) o alta (1).

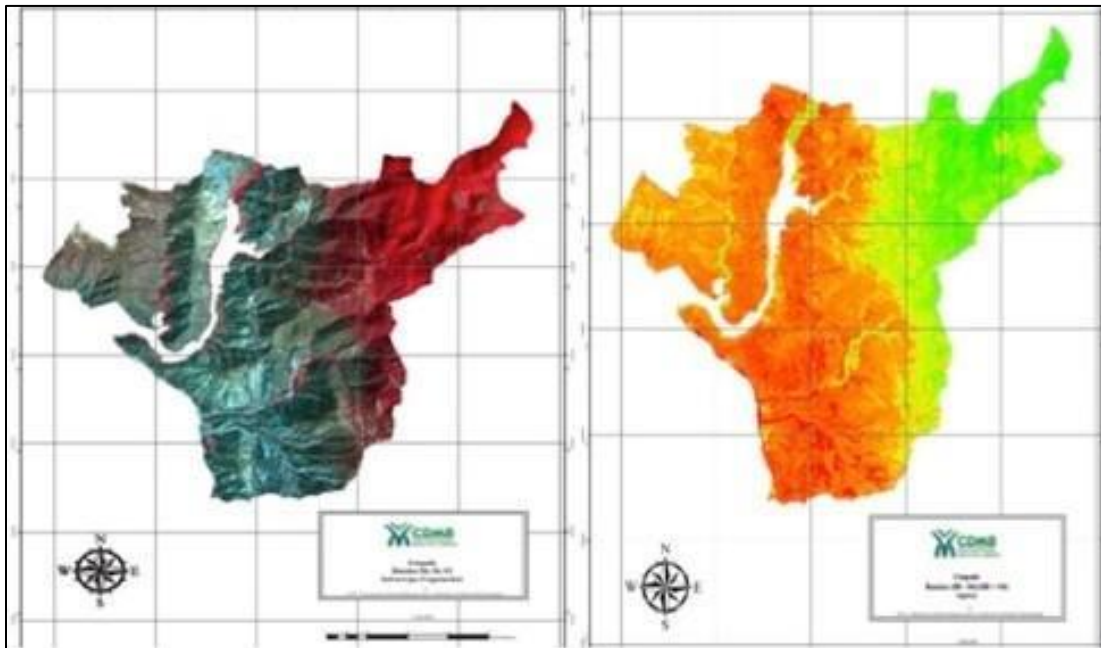
Definido lo anterior y utilizando el software ArcGIS® plataforma 10.1 se elaboró una leyenda preliminar de tipo jerárquica y con ello la plena identificación de las coberturas en la imagen. A partir de la clasificación de la imagen y de la leyenda preliminar se estableció la codificación de las coberturas acorde a lo establecido en la metodología CORINE Land Cover. (Figura 24).

Figura 24. Imagen Santinel 2B, infrarojo vegetación. Bandas 8,4,3, Bandas (08-04) /(08+04)

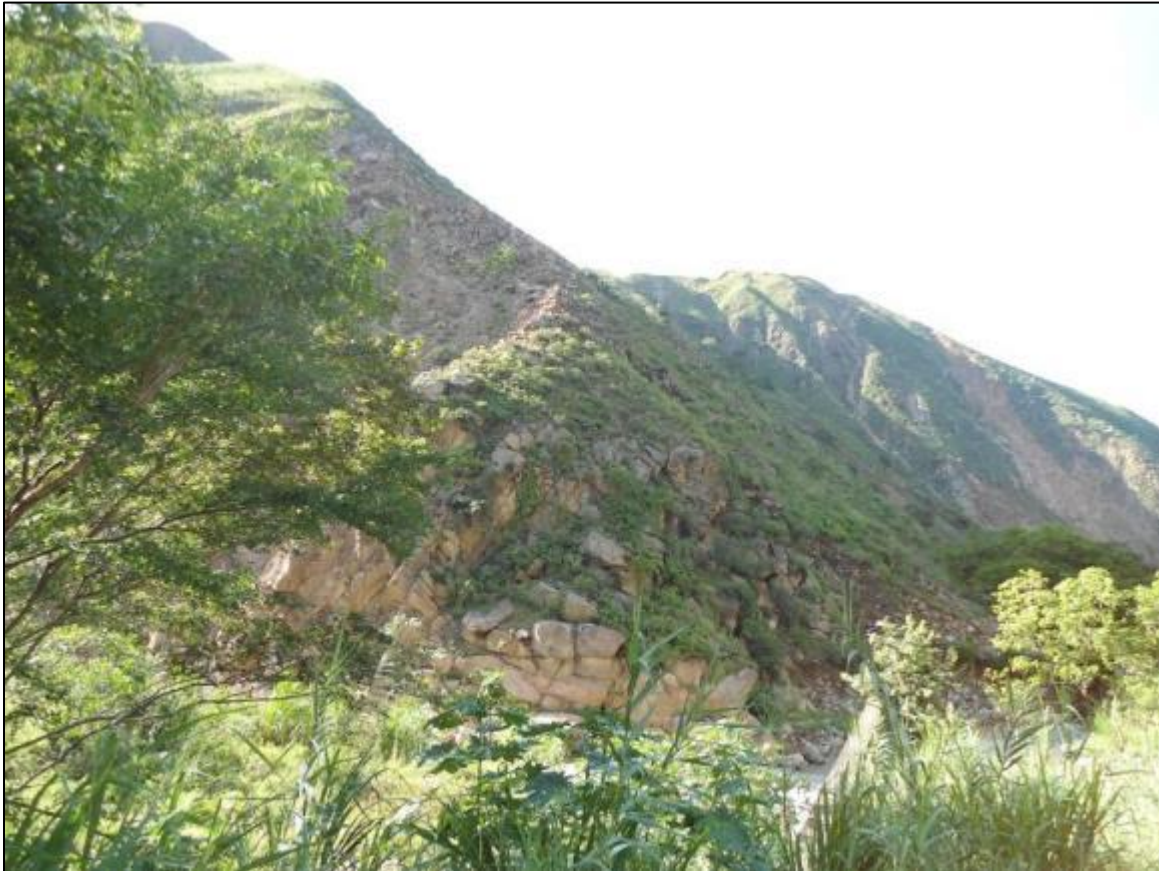
Fotografía 29. Sector Pescadero área con afloramientos rocosos entre el río Manco – Vía nacional conduce al peaje Pescadero.

cenizas. Se localizan principalmente en las áreas de fuerte pendiente, donde predominan los sustratos de rocas duras y resistentes, asociadas con fallas y deformaciones geológicas, volcanes y glaciares de montaña, localizados en la región andina. Esta cobertura se localiza en algunos sectores de la vereda Umpalá Centro, Pescadero y Pavas con un área estimada en 11,77 ha. Fotografía 29.

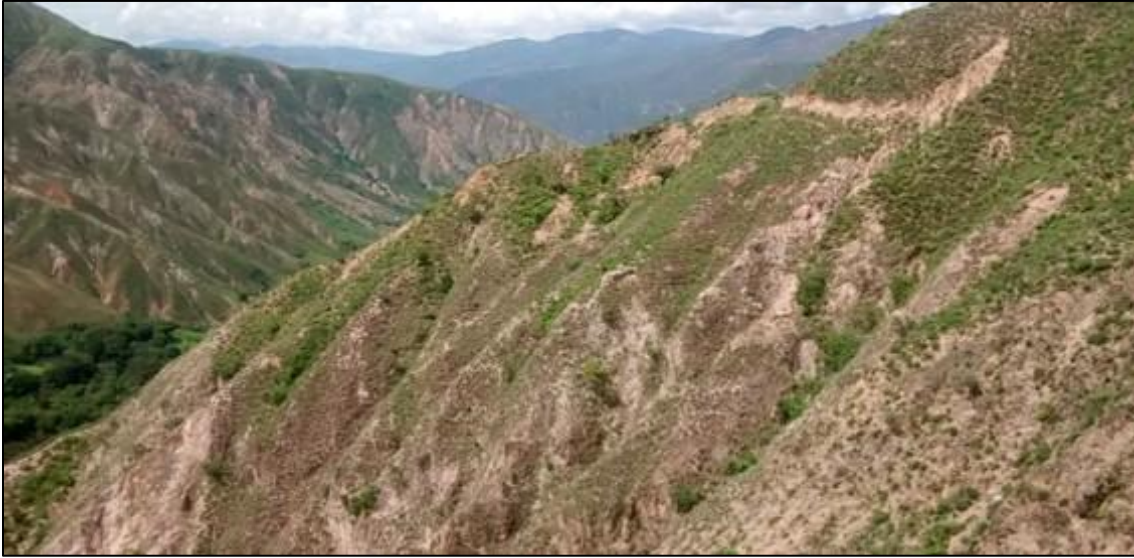
Fotografía 30. Sector Umpalá Centro área con presencia zonas erosionadas

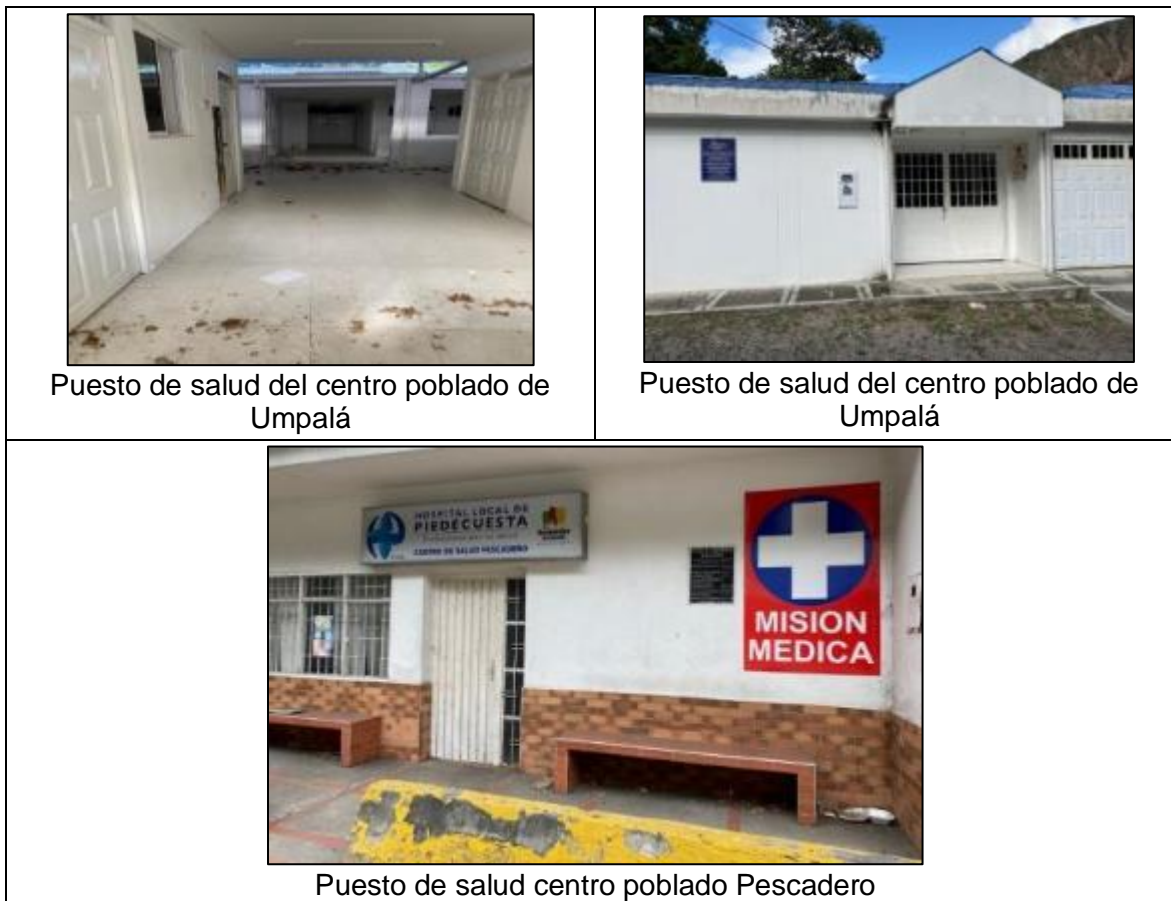
Fotografía 43. Puestos de Salud. Fuente: Elaboración CDMB-WWF 2021

La Figura 55 refleja que el 51% de los habitantes del área no cuentan con acceso a salud, los centros poblados de Umpalá y Pescadero cuentan con instalaciones de puesto de salud pero se encuentran en abandono, según el reporte de los habitantes dejaron de funcionar hace varios años y para el acceso al servicio de salud deben desplazarse al municipio de Piedecuesta ubicado a dos horas aproximadamente por vías veredales que se encuentran en mal estado. (Ver Fotografía 43)

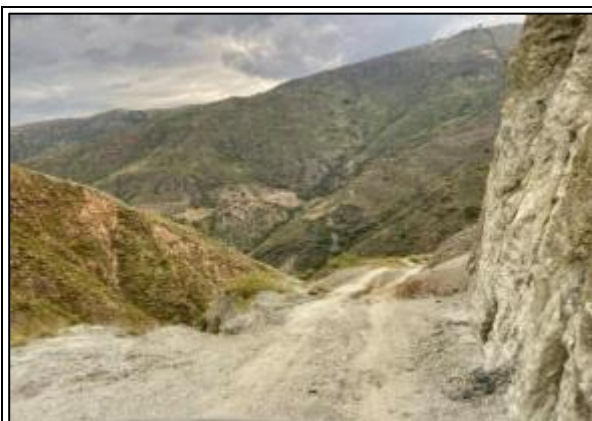
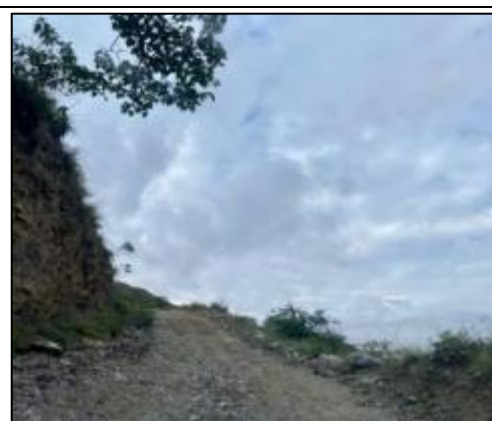
Fotografía 44. Sistema vial rural terciario Fuente: Elaboración CDMB-WWF 2021

Vía terciaria que conduce al centro poblado Umpalá. Año 2021.

Vía terciaria que conduce al Centro Poblado Umpalá. Año 2021.

De acuerdo a ejercicios de observación y el dialogo directo con los habitantes del área, se evidencia una vía que conduce desde el sector de quince letras ubicado sobre la vía nacional, hasta el centro poblado de Umpalá, que es el sector social más importante y que colinda con el área protegida, que se encuentra en mal estado y según el reporte de la comunidad, no cuentan con apoyo de ningún sector para el arreglo y mantenimiento de la misma, siendo esta la que comunica la zona donde se encuentra el área protegida con el municipio de Piedecuesta. (Ver Fotografía 44).

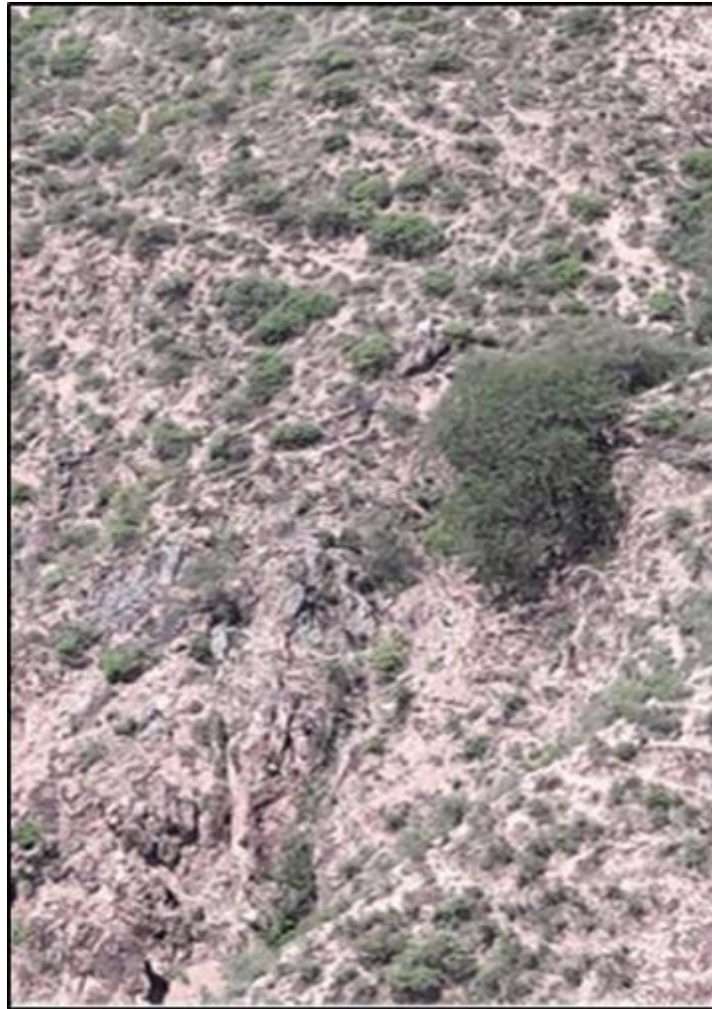
Fotografía 52. Imagen de escarpa afectada por pastoreo de cabras en sector de Umpalá. Fuente: Consultor, 2021

pastoreo en zonas de ladera (ver Fotografía 52); esta situación se sigue presentando a pesar de los intentos por incentivar la producción semiestabulada que se ha quedado en intenciones, los productores por no tener los recursos económicos para cubrir el costo de estos cambios y la institución por no hacer los esfuerzos necesarios para solidarizarse con ellos.

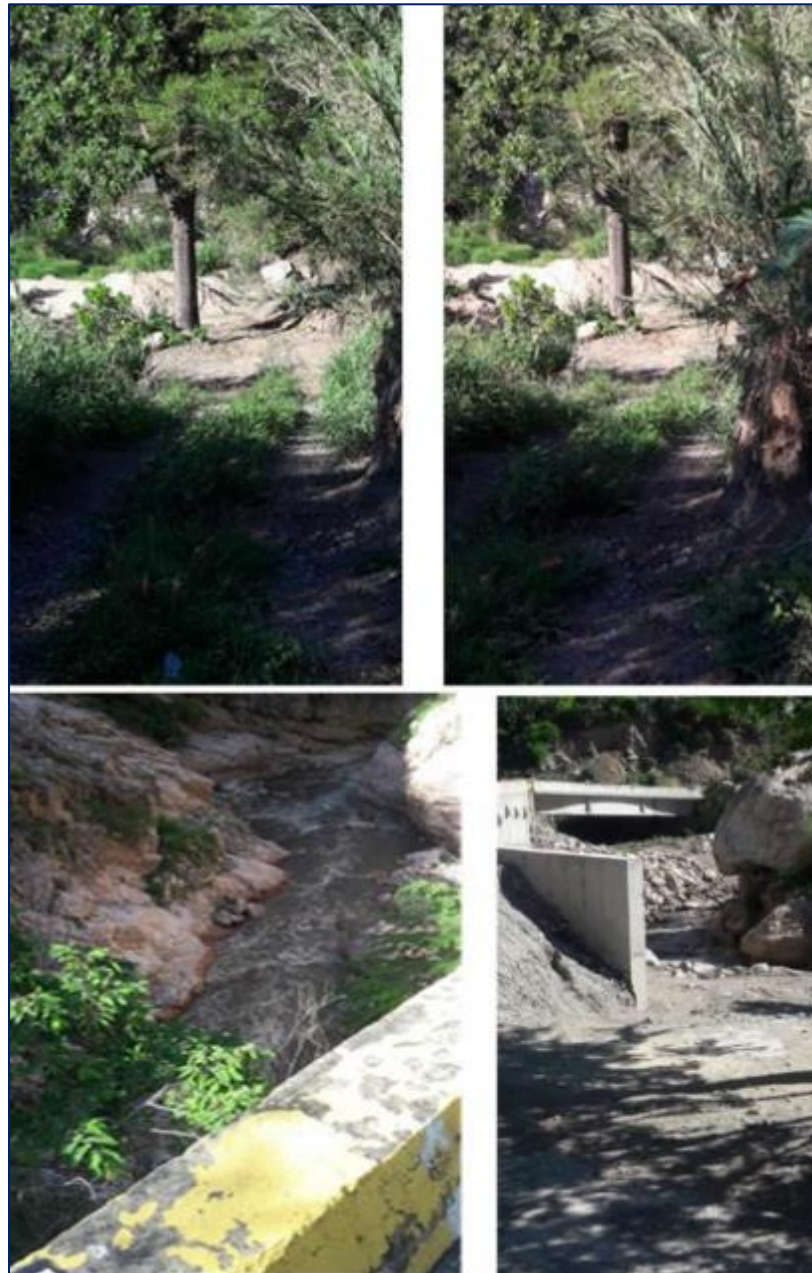
Fotografía 55. Extracción artesanal material de construcción en río Manco, vereda Cabrera

En la Fotografía 55 se muestra una explotación artesanal de arena de río en la vereda Cabrera, en límites del polígono del área de estudio parte norte y sobre las márgenes del río Manco, como una de las alternativas económicas para estas comunidades; a pesar de no estar legalizadas, éstas representan un medio de subsistencia gracias a la demanda que tienen desde el municipio de Bucaramanga y su Área Metropolitana.

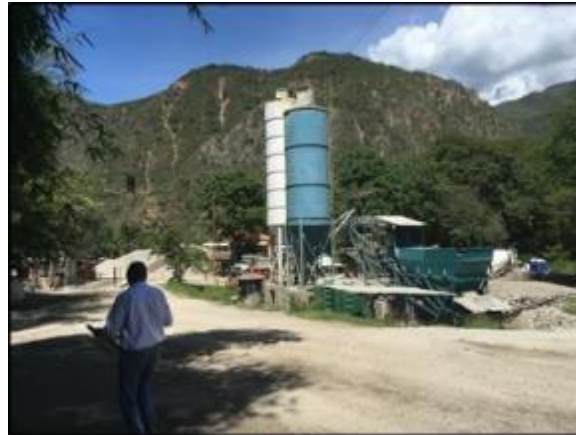
Fotografía 56. Extracción de material de construcción a nivel industrial

Las visitas a campo evidenciaron la magnitud de la actividad de extracción de material de arrastre que realiza la empresa Arenera Chicamocha, que aunque se encuentra por fuera del polígono de estudio, es una explotación legalmente establecida cuya licencia se extiende desde el punto de confluencia de los ríos Manco y Umpalá, paralelamente al río Chicamocha, prácticamente hasta los límites con el municipio de Cepitá. (Fotografía 56 y Fotografía 57).

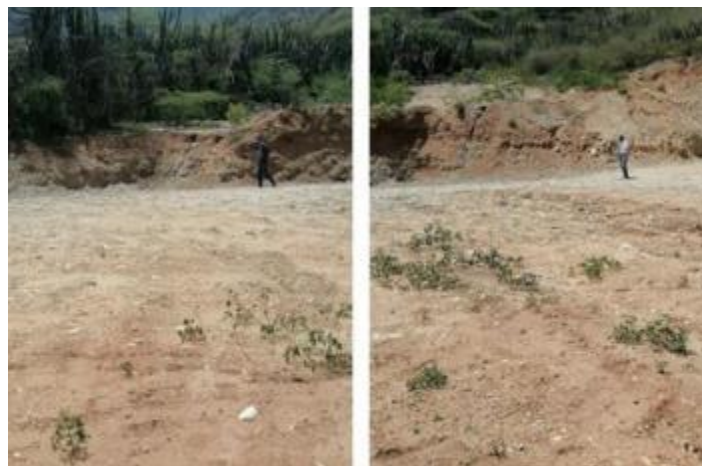
Las proyecciones de crecimiento comercial que tiene esta empresa la obligan a expandir también su territorio, acciones que se están ejecutando hacia el extremo sur de la imagen mostrada, en donde se ha limpiado el espacio mediante el uso de maquinaria pesada moviendo la tierra y eliminando cobertura vegetal del ecosistema de bosque seco (Fotografía 58).
