**ESTUDIO TÉCNICO DE SOPORTE PARA LA DECLARATORIA DEL ÁREA  
PROTEGIDA DISTRITO DE CONSERVACIÓN DE SUELOS UMPALÁ - CAÑÓN RÍO  
CHICAMOCHA y PLAN DE MANEJO.**

**DISTRITO DE CONSERVACIÓN DE SUELOS UMPALA – CAÑÓN RÍO CHICAMOCHA  
Y PLAN DE MANEJO MUNICIPIO DE PIEDECUESTA, SANTANDER.**

**Corporación Autónoma Regional para la Defensa de la Meseta de Bucaramanga  
Subdirección de Ordenamiento y Planificación del Territorio - SOPIT  
Bucaramanga, Julio 2022**

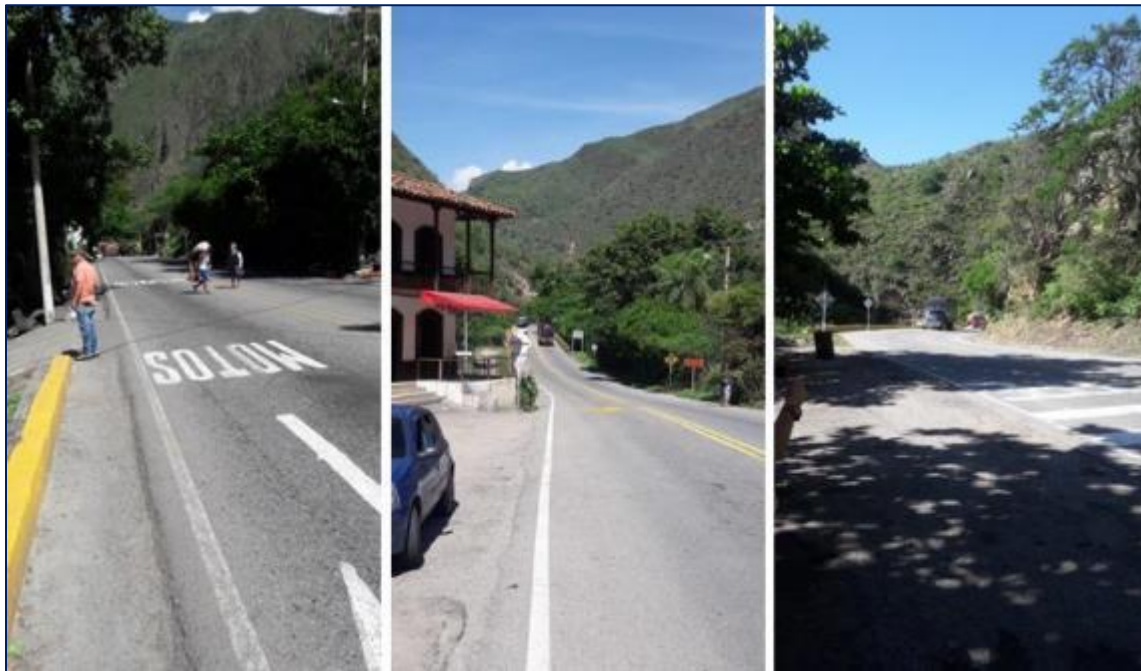
Fotografía 59. Imágenes de la vía Troncal Oriental a su paso por el sector de Pescadero. Fuente: Consultor, 2021

En esta categoría se encuentra la vía Troncal Oriental, una arteria que comunica la Costa Atlántica con la capital Bogotá y el interior del país, con un alto flujo de carga, pasajeros y turistas que permanentemente recorren los departamentos de Boyacá, Santander y Norte de Santander, Cesar, Magdalena, Bolívar, Atlántico y la Guajira. Por este recorrido es que la troncal se considera una de las más importantes para el departamento de Santander. Para los sectores de la vía arterial que entran en área protegida, se propone una faja de retiro de 50 m como zona de reserva o faja de exclusión. Ver Fotografía 59.

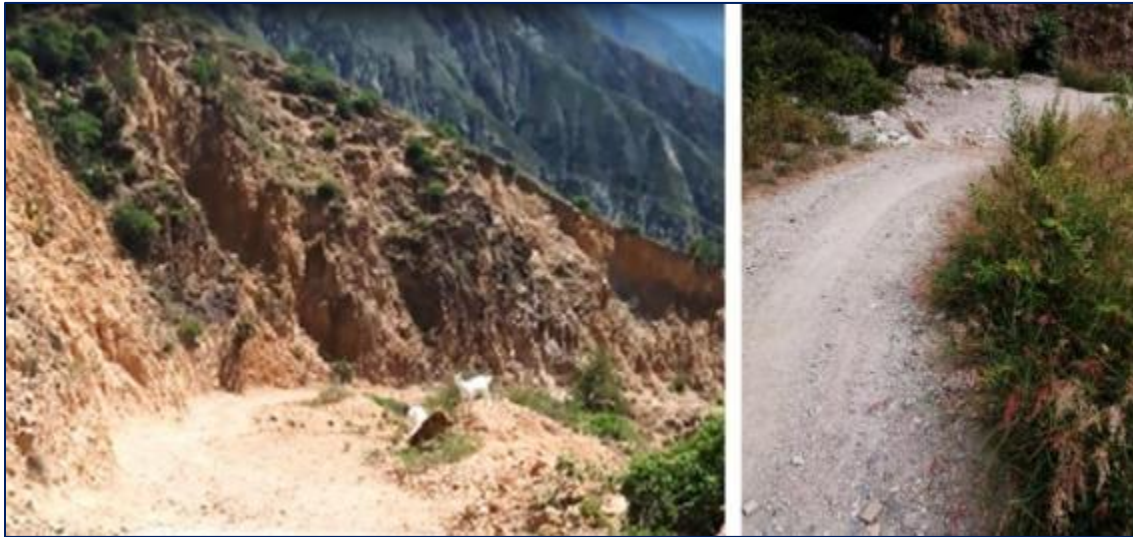
Fotografía 60. Tramo Carreteable desde el sitio “Quince Letras” hasta el CP de Umpalá

**Vía Troncal Oriental-Umpalá:** Carretera que conecta la Troncal Oriental, en el punto denominado Quince Letras (Balneario) y el centro poblado de Umpalá; con 4,2 kilómetros de longitud destapados y en malas condiciones, permite el tránsito de personas, mercancías y productos agropecuarios desde el centro del poblado Umpalá y sus alrededores, lo cual les permite a estas comunidades llegar fácilmente a los centros urbanos importantes. Fotografía 60.

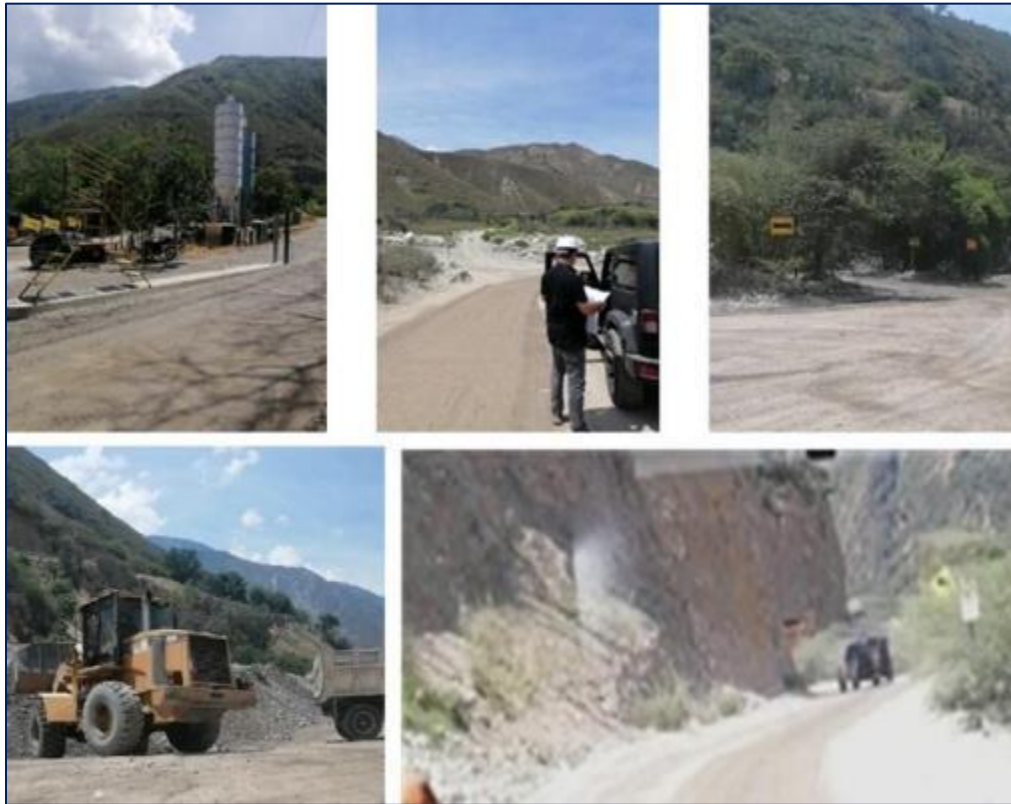
Fotografía 61. Vía Pescadero-Pavas. Fuente: Consultor, 2021

Es una carretera de terracería abierta desde hace cuatro años sin especificaciones técnicas de construcción y uso, entra y sale del perímetro del área protegida razón, se proyecta una faja de retiro de la vía 20 metros a lado y lado como faja de aislamiento para darle manejo de acuerdo a la categoría de zonificación que se designe a esta área.

El tramo inicia en la sede administrativa de la Arenera Chicamocha y se extiende paralelamente al río Chicamocha, bordeando el área protegida hasta predios de la vereda Pavas. La vía fue construida con fines de soporte y carga de material de arrastre y es utilizada por las comunidades que habitan la zona. Ver Fotografía 61.

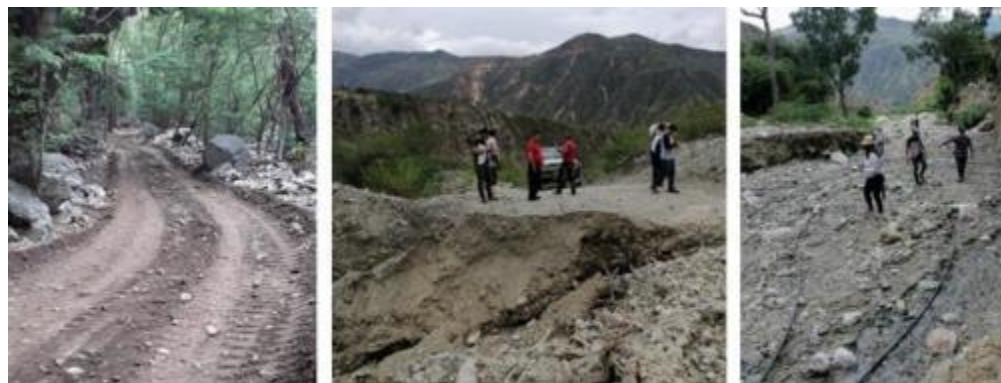
Fotografía 62. Carreteable en vereda Pavas

Este ramal se desprende del carreteable de la arenera al llegar a predios de la vereda Pavas. Este tramo une el sector del ramal con las viviendas campesinas de la parte alta de la vereda, sector que sufrió los embates de las lluvias torrenciales en la Semana Santa del año 2020 que provocaron una creciente de la quebrada Pavas y afectó varios sectores de esta vía. Ver Fotografía 62.

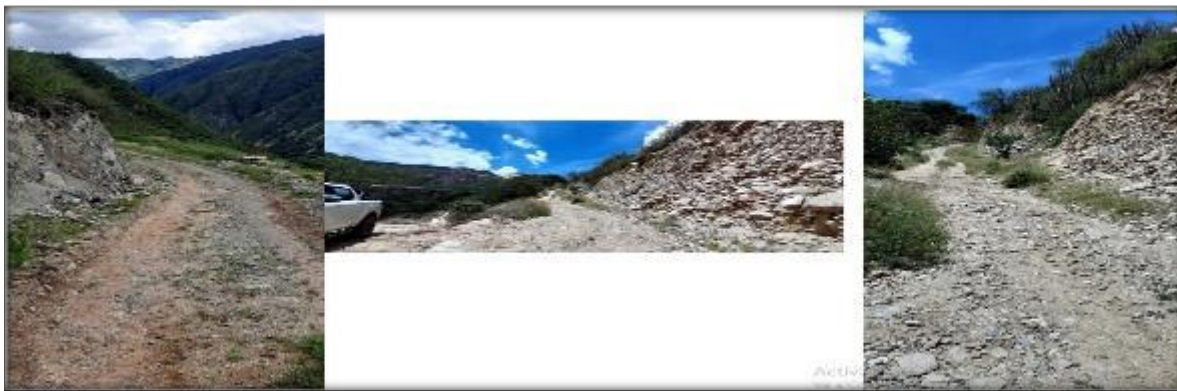
Fotografía 63. Imágenes de la vía que en construcción vereda Aguada.

Este ramal se desprende del carreteable del centro poblado Umpalá , que atraviesa en gran parte el valle que se extiende por la ribera del río Umpalá cruzando el río hasta salir a Menzuly sector de Pescadero, este carreteable esta sobre el camino real el cual está en construcción y sin especificaciones técnicas que conduce hasta llegar a predios de la vereda Aguada. Este tramo del ramal une el sector de pescadero y centro poblado Umpalá con las viviendas campesinas de la parte baja y media de la vereda en mención, esta vía se considera en proceso de apertura por la comunidad campesina se encuentra en mal estado y por lo tanto el transito es peligroso y no es aconsejable ya que se considera una trocha en desarrollo. Ver fotografía 63.

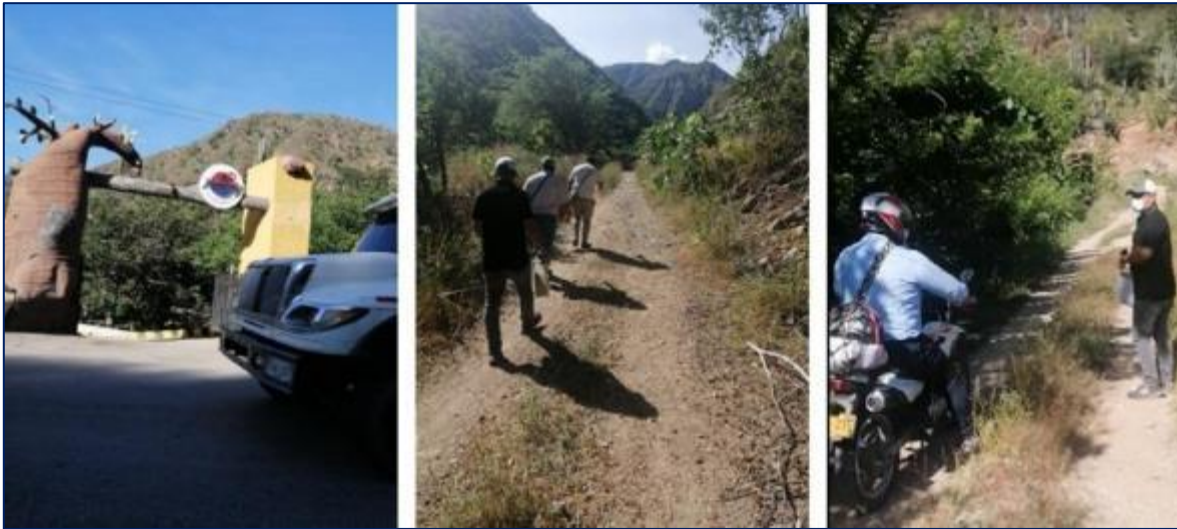
Fotografía 64.1 Imágenes de la vía que une a Menzuly con el valle de Umpalá

Esta vía fue abierta por la comunidad desde hace 2 años, se extiende desde la ribera del río Umpalá en el sector del Parque-balneario Menzuly, el cual se cruza el río Umpalá, sigue su recorrido hasta el centro poblado de Umpalá, con grandes problemas de estabilidad debido a la naturaleza arenosa del suelo. Ver fotografía 63.1.

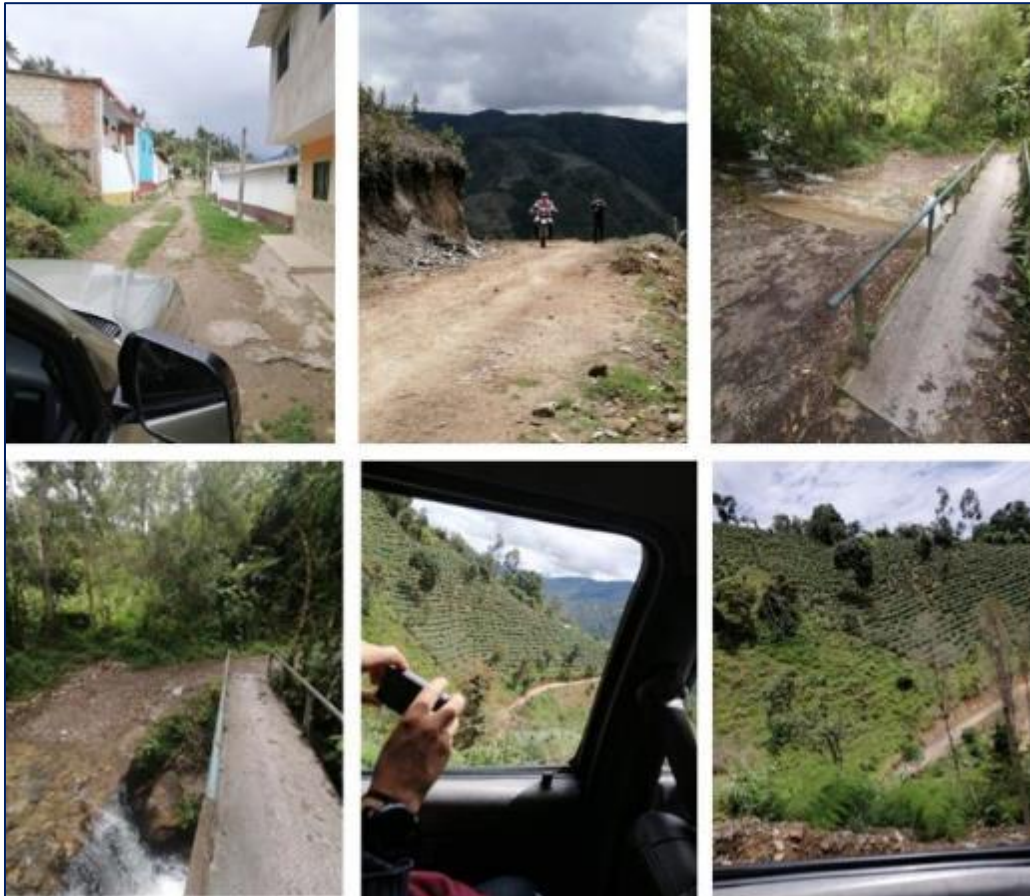
Fotografía 65. Carreteable Guaca-vereda Rio Negro

Carreteable con sectores muy deteriorados por acción de las lluvias que se presentan con frecuencia en esta zona. La vía permite con muchos riesgos, llegar en vehículo a un sitio en la parte baja de la vereda Río Negro, desde donde es necesario continuar a pie si se requiere llegar a la parte más alta de la vereda. Ver Fotografía 65.

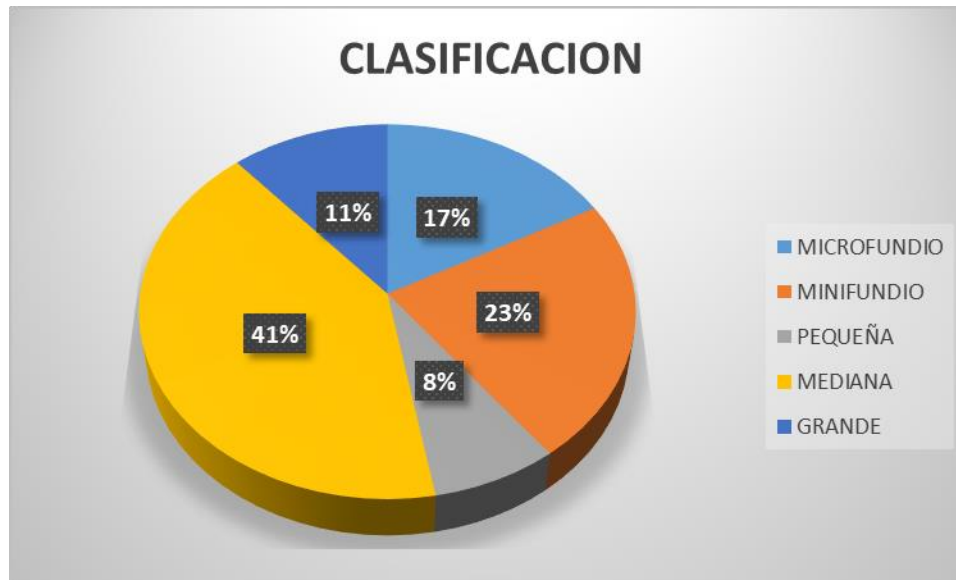
Figura 80. Gráfica de la Clasificación predial del área de estudio

Los resultados que aparecen en la Tabla 49, muestran que el 96% de la tierra del área en estudio le pertenece a 28 propietarios, mientras que 25 propietarios tienen sólo el 3,71% de la superficie total del territorio. (Figura 80).

Sin embargo, es de aclarar que durante el recorrido, se identificaron ventas y sucesiones que no se han llevado a cabo, problemas con cabida y linderos, por lo consiguiente si bien por la información del IGAC, está en contra parte con la información real del territorio varía en proporción de tierra y propietarios.

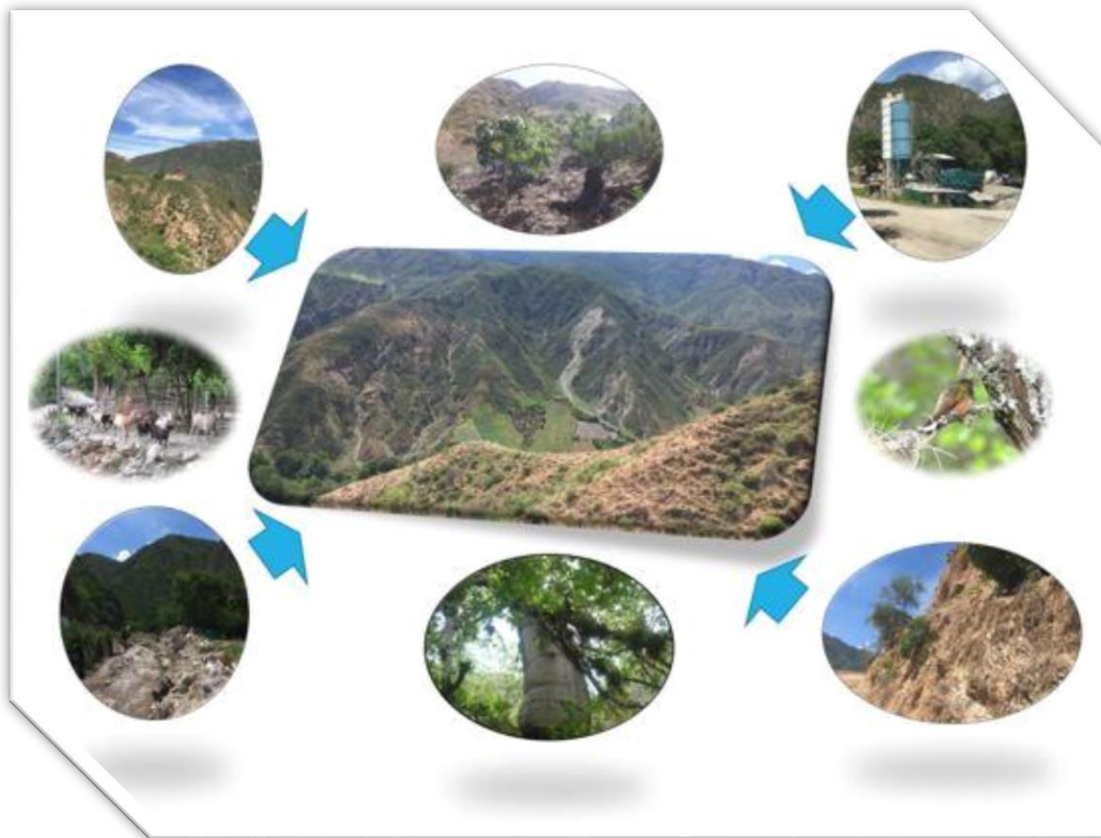
**EN MOSAICO SE OBSERVA LAS PRESIONES RELACIONAS CON LA PERDIDA DE HABITAS EN EL AREA PROTEGIDA ESPECIALMENTE ACTIVIDAD CAPRINA SECTORES PESCADERO UMPALA – CAÑON RÍO CHICAMOCHA.**

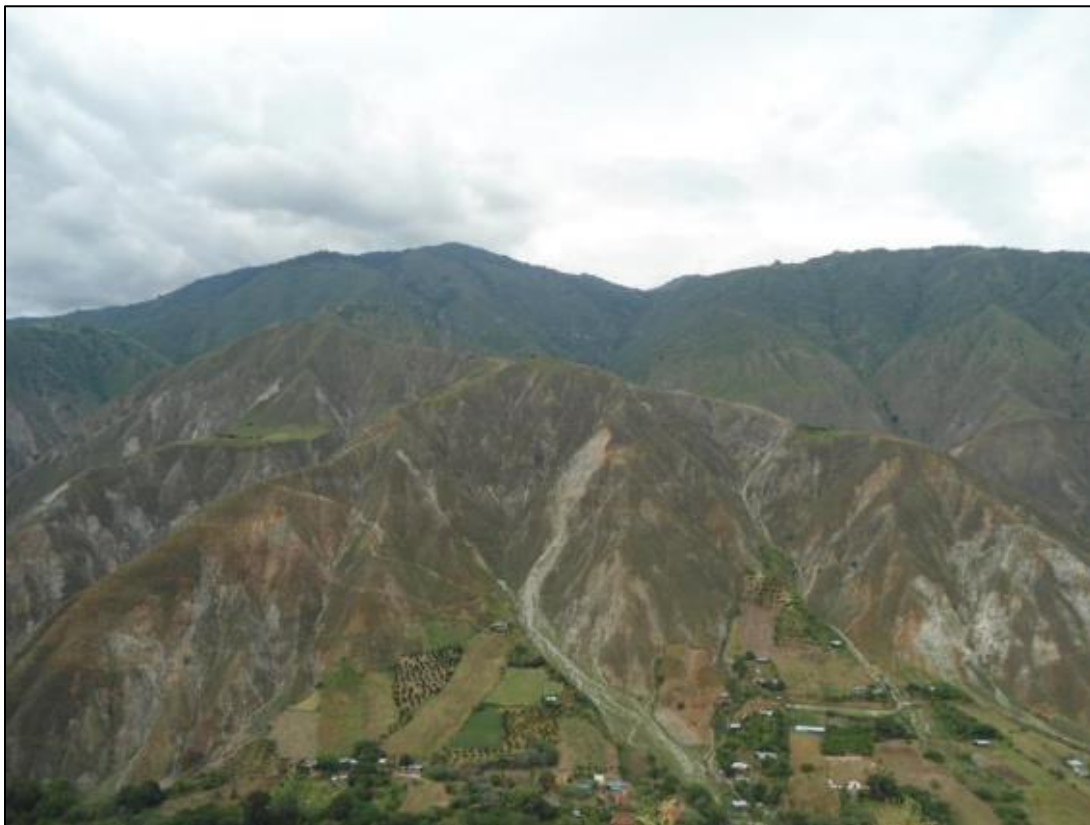
**Paisaje único asociados al Cañón del Chicamocha (1):** Los cañones son geofomas que se originan como consecuencia del efecto combinado de tectogénesis y cambios climáticos, los cuales generan un efecto de disección profunda de la red fluvial, acompañada de procesos de remoción en masa que modelan el paisaje (Serrato, 2007). Precisamente estos procesos han modelado los alrededores de la Microcuenca Umpalá en el Chicamocha un paisaje único, que puede ser considerado como un objeto de conservación. Las vertientes de los cañones Manco y Umpala están en continuo retroceso, esto implica que la movilidad de los materiales ladera abajo (movimientos en masa y otros), representa una amenaza para las formas de ocupación social del espacio (Serrato-A. 2007) y para el mantenimiento del mismo paisaje. (Fotografía 68)

Fotografía 68. Objetos de conservación de filtro grueso paisaje natural, geofomas (cerros, lomas y montañas) que se originan como consecuencia del efecto combinado de tectogénesis. Sector vereda Umpala Centro.

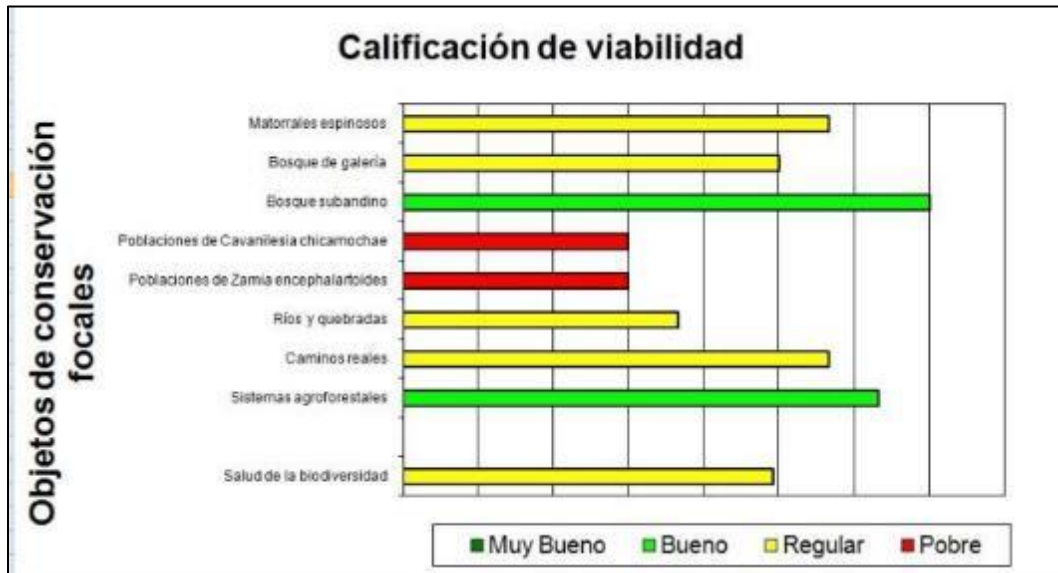
En conjunto, teniendo en cuenta los resultados individuales para cada uno de los objetos de conservación, la matriz de calificación cataloga la salud de la biodiversidad del área como regular (Figura 98).

Figura 98. Valores de viabilidad obtenidos para los objetos de conservación identificados para el área. Fuente: Estudio Fundación Natura Plan de Manejo para la Declaratoria de un área Protegida en la Subcuenca del río Umpalá, jurisdicción de la corporación para la defensa de la meseta de Bucaramanga (2011)

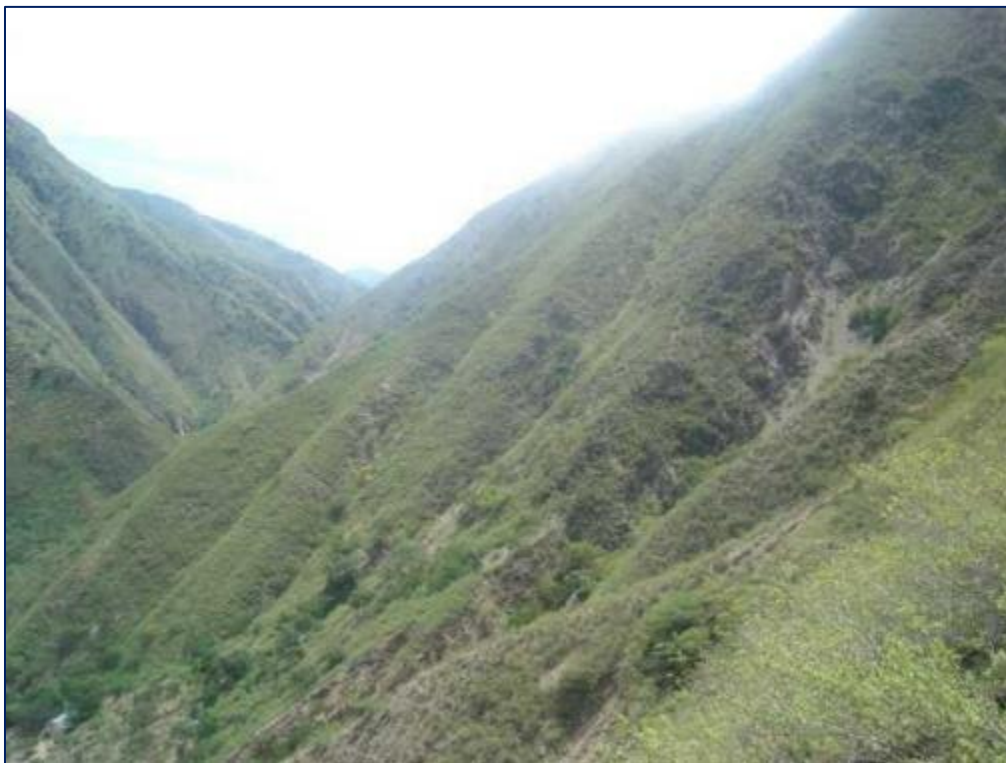
Las laderas más pendientes y con escaso contenido de materia orgánica presentan amplias áreas de pastizales, cuya distribución se ha visto favorecida por las quemadas recurrentes que se han presentado durante décadas en la zona para adecuar el terreno con fines agrícolas y por el sobrepastoreo de cabras. Estos procesos antrópicos y la alta capacidad de colonización de las gramíneas, han generado que el paisaje predominante de los enclaves secos del Cañón del Chicamocha corresponda a este tipo de vegetación. (Fotografía 73).

Fotografía 73. Pastizales secos asociados con vegetación parte bajo oregano (*Lippia origanoides*)

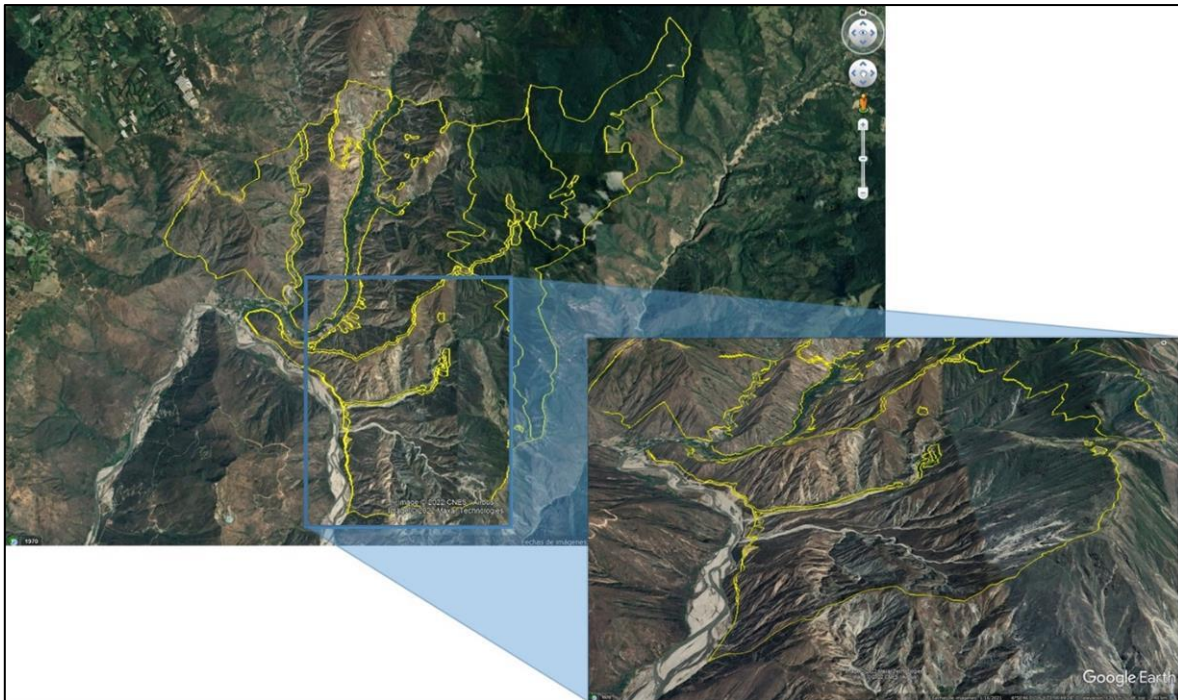
Son áreas del sector sur oriental, corresponden a la parte baja sector sur -oriental de las veredas Pescadero y Pavas, que limitan con el río Chicamocha y parte baja, media y alta de las veredas Pavas, El Mangle, Umpalá Centro y La Colombiana; son terrenos con pendientes fuertes, erosión severa y moderada, presencia de procesos de remoción en masa, con escasa presencia de vegetación arbórea, compuestos por árboles aislados y arbustos aislados con predominio de especies autóctonas propias de zonas de rondas hídricas y áreas de drenaje tales como: Cedro (*Cedrela odorata*), Caracolí (*Anacardium excelsum*), Ceiba Barrigona (*Cavanillesia chicamochae*), Cacao de Indio (*Zamia*

**Figura 106. Zona Sur Oriental Sector de Pavas – Áreas naturales suelos rocosos y con procesos erosivos que descargan al Río Chicamocha.**
