Asunto: Respuesta al radicado de entrada CDMB N°. 9500 de 2023.

En atención al radicado del asunto, mediante el cual informa acerca de "situación de contaminación por vertimientos provenientes de la truchera Planadas, vereda Planadas, Piedecuesta (...)", personal adscrito al Grupo Élite Ambiental para la Sostenibilidad – GEA de la subdirección de Evaluación y Control Ambiental – SEYCA de la Corporación Autónoma Regional para la Defensa de la Meseta de Bucaramanga – CDMB, practicó visita técnica de inspección ocular el día 20 de junio de 2023, en la truchera Planadas, ubicada en la vereda Planadas del municipio de Piedecuesta, sitio georreferenciado con coordenadas N: 6°59'27.00" y E: -72°59'10.66", evidenciando lo siguiente:

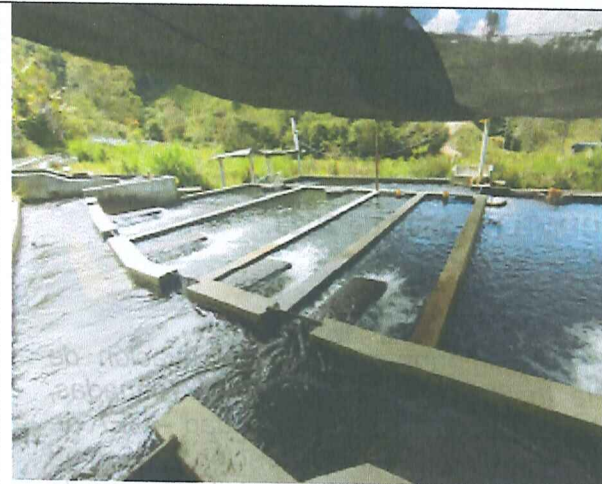
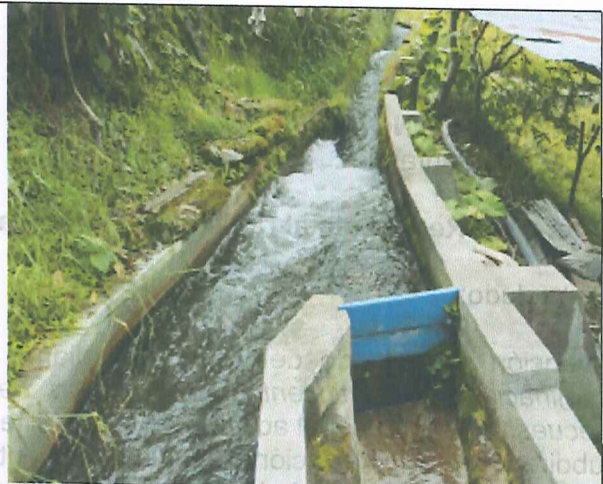
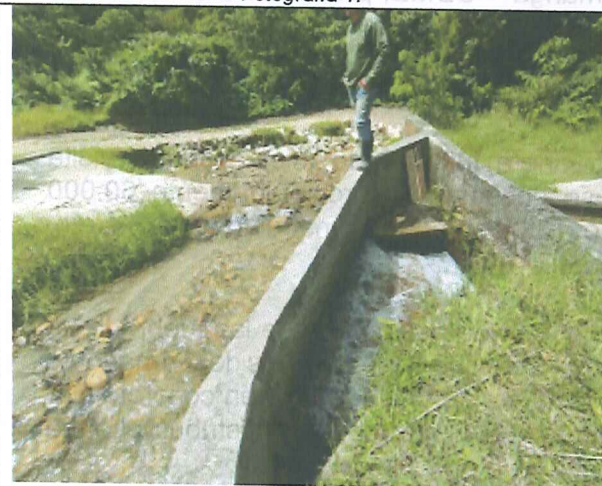
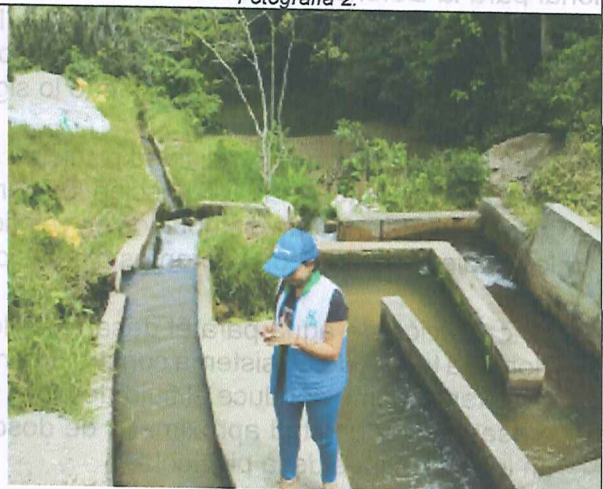
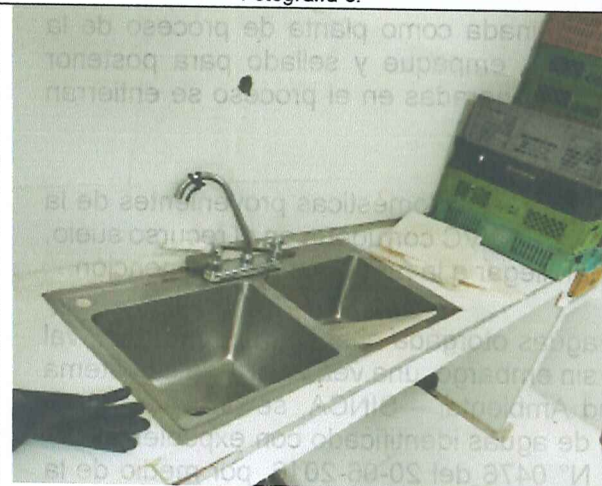
- Funcionamiento de una actividad piscícola (truchera) informando quien atiende la visita que al momento de la inspección ocular se encuentran aproximadamente 60.000 individuos de engorde distribuidos en veintidós (22) estanques construidos en concreto, los cuales cuentan con diferentes dimensiones.

- La captación de agua para el desarrollo de la actividad se realiza de la Quebrada La Honda a través de un sistema construido en concreto que conecta a dos desarenadores y posteriormente conduce el flujo de agua por medio de una canaleta en concreto que presenta una longitud aproximada de doscientos (200) metros, para distribuir el agua en los estanques de la piscícola.

- Contiguo a los estanques, existe un área destinada como planta de proceso de la trucha, en donde se realiza eviscerado, fileteo, empaque y sellado para posterior comercialización, informando que las vísceras generadas en el proceso se entierran en diferentes puntos del terreno agregando cal.

- El rebose de los estanques y las aguas residuales no domésticas provenientes de la planta de beneficio se descarga a través de tubería PVC corrugada en el recurso suelo, las cuales por acción de la escorrentía podrían llegar a la fuente hídrica en mención.

A continuación, se presenta registro fotográfico capturado al momento de la inspección ocular:

Por lo expuesto, esta Autoridad Ambiental procederá a elaborar el respectivo informe técnico para la identificación y valoración de una presunta infracción y/o afectación ambiental el cual se remitirá al Grupo de Defensa Jurídica Integral de la Entidad, para las actuaciones correspondientes de conformidad con lo consagrado en la Ley 1333 de 2009 en contra de las personas que se consideren presuntamente como infractores y/o responsables de las actividades de intervención en franja de protección de las fuentes hídricas en mención mediante la construcción de estructuras para el desarrollo de la truchera.
