**Asunto: Respuesta al radicado de entrada CDMB No 13004 de 2024.**

En atención al radicado del asunto, mediante el cual denuncia *“movimientos de tierra que están dañando una quebrada donde se abastece de agua más de 200 familias (...)”*, nos permitimos informar que personal adscrito al Grupo Élite Ambiental para la Sostenibilidad – GEA, de la Subdirección de Evaluación y Control Ambiental – SEYCA, de la Corporación Autónoma Regional para la Defensa de la Meseta de Bucaramanga – CDMB, practicó visita técnica de inspección ocular el día 23 de agosto de 2024, en la vereda Puyana del municipio de Lebrija, sitio georreferenciado con coordenadas **N:** 7°08'56.82" y **E:** -73°12'12.75" evidenciando lo siguiente:

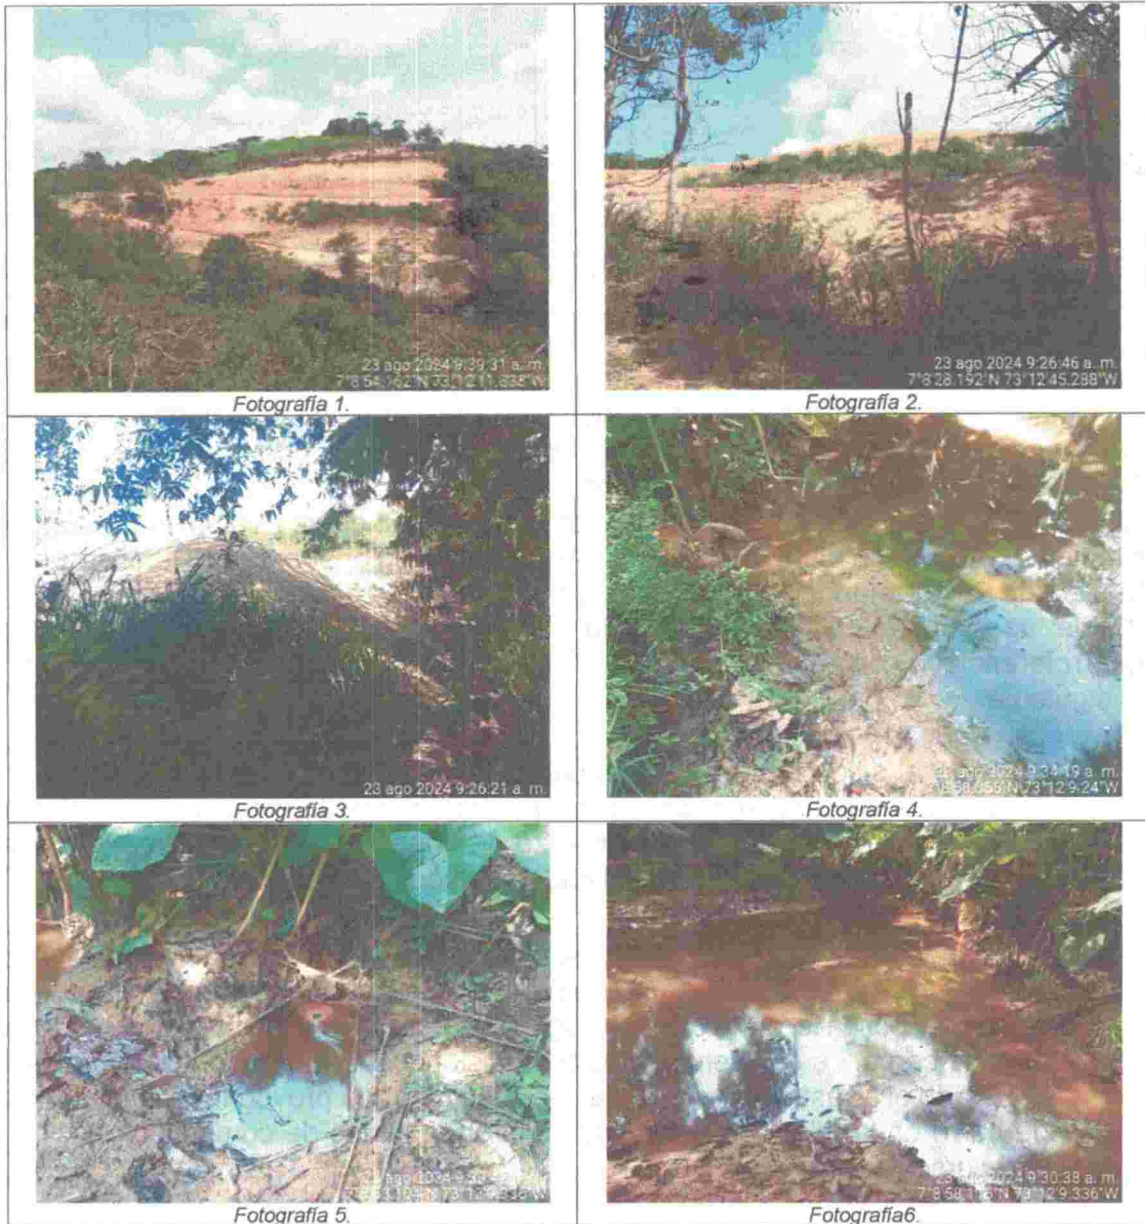
- Se llegó al sitio objeto de la denuncia, donde se evidenció movimiento de tierra aparentemente realizada por maquinaria amarilla en un área alrededor de 8000 m<sup>2</sup>. La intervención se realizó a 20 metros aproximadamente de la fuente hídrica innominada identificada con código 140150702.

- Adicionalmente, la intervención presuntamente se ha realizado desde el año anterior, removiendo la capa vegetal que allí se encontraba. La tierra removida por la actividad en el lugar fue acumulada en la parte baja del predio, cerca de la fuente hídrica mencionada anteriormente, lo que ha generado el arrastre de esta tierra hacia la quebrada provocando la presencia de barro en la misma, también se hallaron residuos de combustible fósil en el recurso hídrico.

- Al momento de la visita, no se encontraba ninguna persona en el lugar, por lo que no fue posible ingresar al predio mencionado. Dentro del mismo se observó una caseta deshabitada

A continuación, se presenta registro fotográfico capturado al momento de la inspección ocular:

Por lo expuesto y con el fin de prevenir y controlar los factores de deterioro ambiental, garantizando su desarrollo sostenible y por ende la conservación de los recursos naturales, la CDMB como Autoridad Ambiental **REQUIERE** a la ALCALDÍA MUNICIPAL DE LEBRIJA para que verifique si se está dando cumplimiento a la licencia de Parcelación en suelo rural No. 68-406-102-15.12.0262 y a los señores NATHALY JOHANNA MANTILLA LARA, ANDERSON FABIAN PRADILLA DIAZ, TIBISAY QUICENO MARIN Y CONSTRULAMINAS Y ACEROS S.A.S. en calidad de responsables de las actividades efectuadas en el predio.
