**Asunto: Respuesta a los radicados de entrada CDMB No. 134, 2386, 3682 y 3683 de 2025.**

En atención al radicado del asunto, mediante el cual denunció "(...) *movimiento de tierras con maquinaria pesada y posible afectación a recursos hídricos (...)*", nos permitimos informar que personal adscrito al Grupo Élite Ambiental para la Sostenibilidad – GEA, de la Subdirección de Evaluación y Control Ambiental – SEYCA, de la Corporación Autónoma Regional para la Defensa de la Meseta de Bucaramanga – CDMB, practicó visita técnica de inspección ocular el día 05 de marzo de 2025, en la finca La Alcea, de la vereda Caragua Alto del municipio de Tona, Santander; sitio georreferenciado con coordenada N: 7°9'20.360" y E: -73°1'38.791" evidenciando lo siguiente:

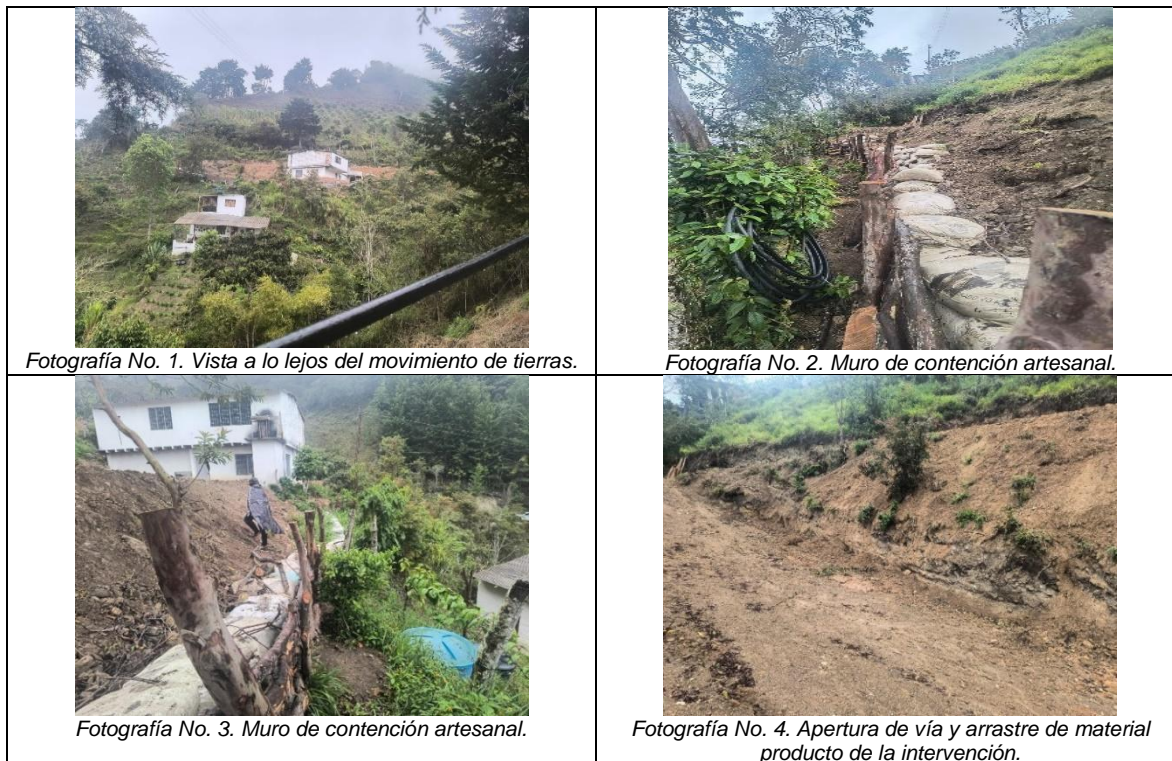
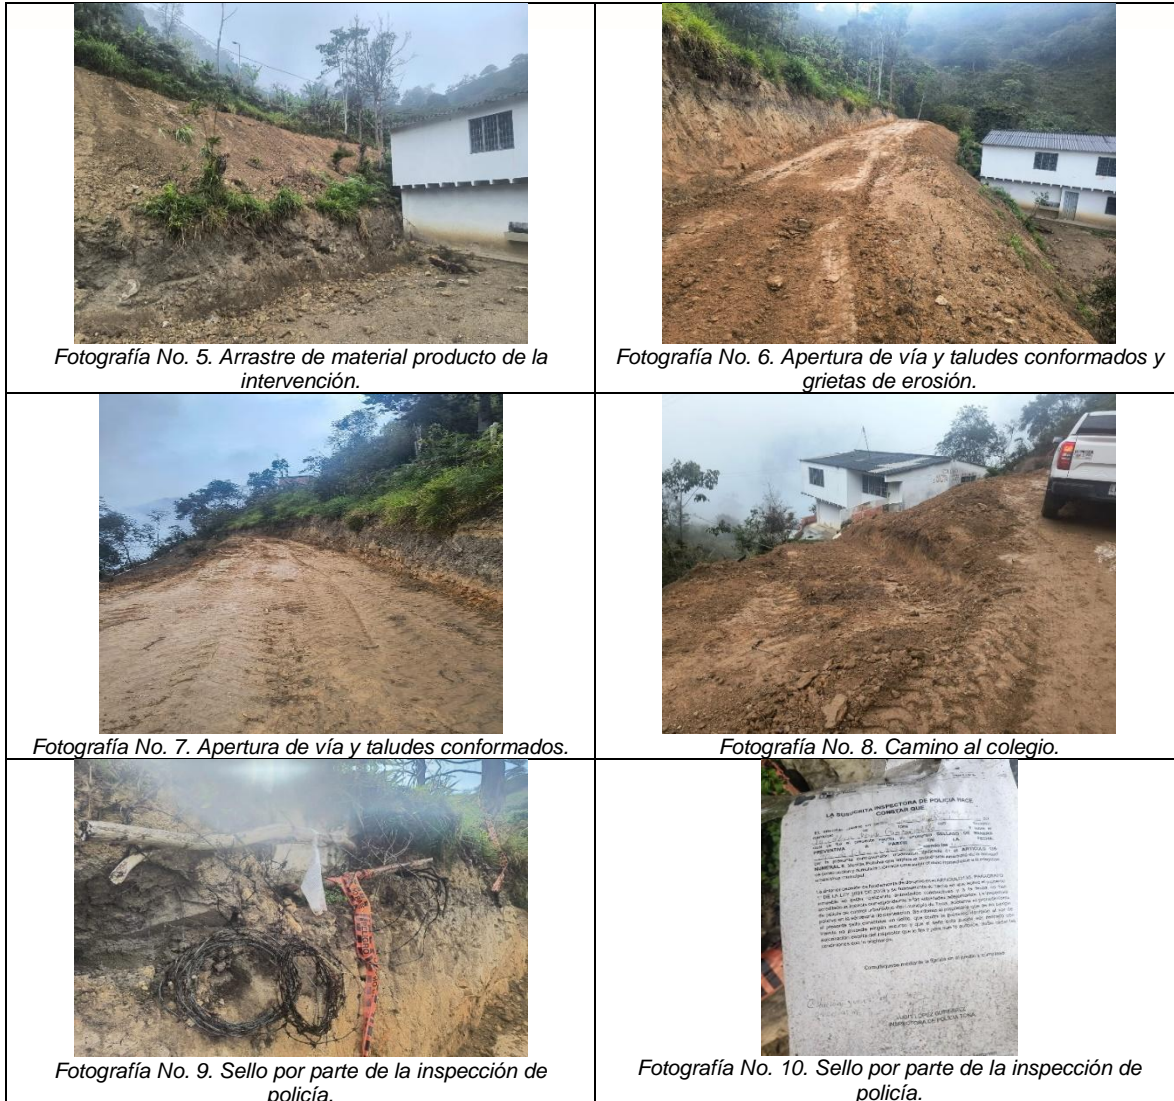
- Movimientos de tierras (corte, adecuación y nivelación de terreno), para apertura de vía y camino de entrada al colegio Rafael Uribe Uribe, sede I Caragua Alto; según quien atiende la visita, también se pretende construir una vivienda. Dicha actividad fue realizada con un minicargador sin obras hidráulicas, ni las debidas medidas de control de erosión y aguas de escorrentía, generando que el material producto de la intervención presente arrastre hacia la parte baja de la pendiente.

- Esta obra no cuenta con permisos para el desarrollo de las intervenciones, por lo cual la Alcaldía Municipal de Tona instauró medida policiva que implica la suspensión inmediata de las actividades en mención por presunta contravención urbanística tipificada en el artículo 135, numeral 6, fundamentado en el artículo 135, párrafo 1° de la Ley 1801 de 2016; sello que se observa a la entrada del sitio objeto de intervención

- Quien atiende la visita informa que la Alcaldía realizó requerimiento, en el cual se solicitó realizar actividades de reforestación, siembra de pasto y construcción de muro de contención con materiales artesanales y/o rígidos; a su vez, se envió una retroexcavadora el 05 de marzo de 2025 (antes de la visita por parte de la CDMB) para mejorar las condiciones de la zona y así disminuir el riesgo que corren los estudiantes y las personas que viven en la parte de debajo de las intervenciones.

- Se observa que a más de 30 metros de las intervenciones se encuentra la fuente hídrica innominada, identificada con código **101611903**.

Por lo expuesto, teniendo en cuenta que no se evidenció intervenciones antrópicas significativas y que la situación obedece a actividades de movimientos de tierra; escenario que se encuentra dentro del marco legal aplicable al municipio, se procede a remitir a la Secretaría de Planeación de la Alcaldía de Tona, para su conocimiento, de conformidad

con lo establecido en el Decreto 1077 del 2015, específicamente en el numeral 6 del artículo 2.2.6.1.3.1 Autorización para el movimiento de tierras, *“Es la aprobación que otorga el curador urbano, o la autoridad municipal o distrital competente para el estudio, trámite y expedición de las licencias, correspondiente al conjunto de trabajos a realizar en un terreno para dejarlo despejado y nivelado, cómo fase preparatoria de futuras obras de parcelación, urbanización y/o construcción. (...)”* que nos muestra que es competencia del ente municipal y no del ministerio de ambiente. Aunque es importante resaltar, que ya se han realizado actuaciones por parte del municipio.

En el mismo sentido, se remite al Alcalde de Tona, para que se identifique, se evalúe, se gestione y se mitigue el posible riesgo que corren los estudiantes del colegio Rafael Uribe Uribe, sede I Caragua Alto y los vecinos del sector, teniendo en cuenta el artículo 14 de la Ley 1523 de 2012, *“(...) El alcalde, como conductor del desarrollo local, es el responsable directo de la implementación de los procesos de gestión del riesgo en el distrito o municipio, incluyendo el conocimiento y la reducción del riesgo y el manejo de desastres en el área de su jurisdicción.”* y el artículo 7 de la ley 1098 de 2006, *“Protección integral. Se entiende por protección integral de los niños, niñas y adolescentes el reconocimiento como sujetos de derechos, la garantía y cumplimiento de los mismos, la prevención de su amenaza o vulneración y la seguridad de su restablecimiento inmediato en desarrollo del principio del interés superior. La protección integral se materializa en el conjunto de políticas, planes, programas y acciones que se ejecuten en los ámbitos nacional, departamental, distrital y municipal con la correspondiente asignación de recursos financieros, físicos y humanos.”*
