Asunto: Respuesta al radicado de entrada CDMB No 5322 de 2025.

Radicado Vital 0600000000000187092.

En atención al radicado del asunto, mediante el cual informa acerca de “*vertimiento de una sustancia desconocida por parte de una estación de servicio, y además el olor es fuerte (...)*”, nos permitimos indicar que personal adscrito al Grupo Élite Ambiental para la Sostenibilidad – GEA, de la Subdirección de Evaluación y Control Ambiental – SEYCA, de la Corporación Autónoma Regional para la Defensa de la Meseta de Bucaramanga – CDMB, practicó visita técnica de inspección ocular el día 17 de marzo de 2025, en la EDS La Concordia, ubicada en el barrio La Concordia del municipio de Bucaramanga, sitio georreferenciado con coordenadas N: 7°6'45.80” y E: -73°7'16.82”, con el fin de verificar los hechos denunciados, en donde se evidenció lo siguiente:

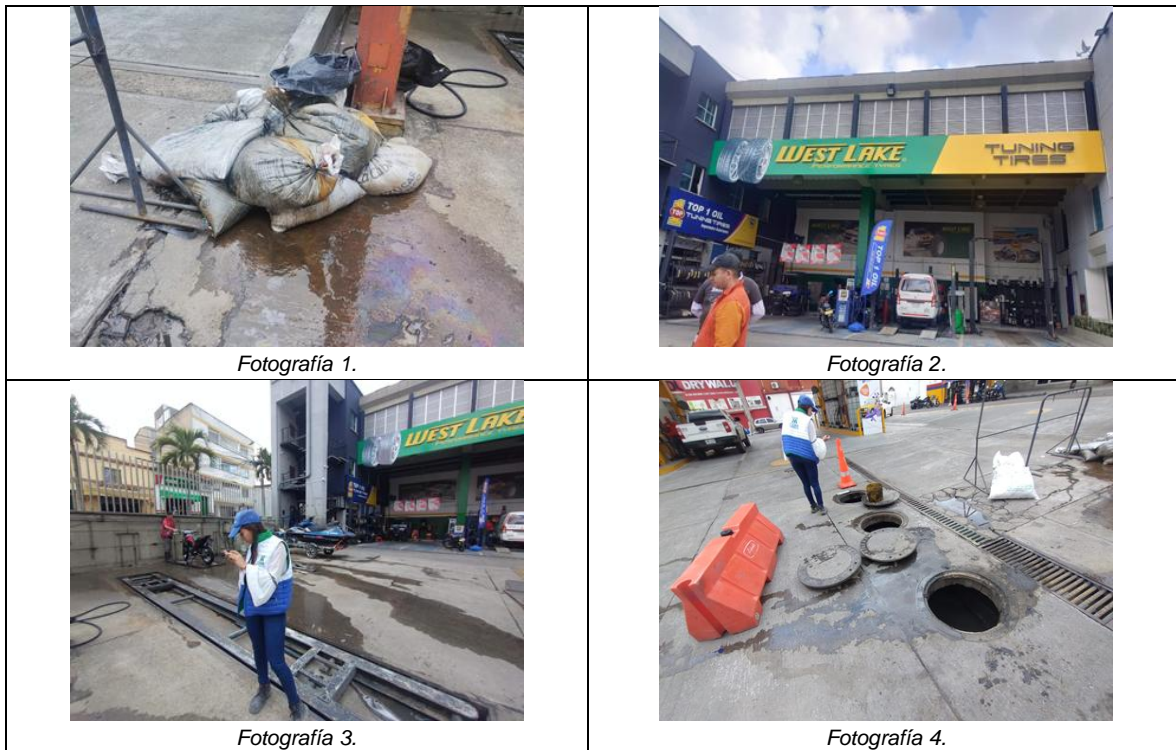
- En el lugar funciona un lavadero de vehículos (automóviles, motocicletas), el cual desarrolla sus actividades diariamente de 6: a.m a 6:00 p.m. En cuanto al manejo de las aguas residuales producto de la actividad, se observó que las mismas son conducidas a través de canales perimetrales, pasando por trampas de grasas y sedimentadores, para finalmente realizar descarga en el sistema de alcantarillado de la Empresa Pública de Alcantarillado de Santander – EMPAS S.A E.S.P.
- Se indagó acerca de la captación de agua para el desarrollo de la actividad, de lo cual se informó que se realiza captación de un pozo subterráneo, no obstante, al momento de inspección ocular no se aportó el documento de soporte del abastecimiento de agua.
- En el mismo sentido, se evidenció recolección de lodos de forma manual mediante el uso de una pala para ser dispuestos en sacos de fibra, que son

acopiados directamente sobre el suelo; dichos lodos, de acuerdo con lo informado por parte de la señora Ana Milena Portilla (administradora de la EDS), se entregan a una empresa para la disposición final, sin embargo, al momento de la visita no se aportó el respectivo recibo de recolección.

A continuación, se presenta registro fotográfico capturado al momento de la inspección ocular:

Por lo expuesto, esta Autoridad Ambiental, con el fin de prevenir y controlar los factores de deterioro ambiental, garantizando su desarrollo sostenible y por ende la conservación de los recursos naturales, realizó requerimiento al señor **RODRIGO GONZÁLEZ** (Representante legal de la EDS), con el objetivo de que aporte la documentación solicitada al momento de la inspección ocular y se realicen los ajustes correspondientes para el desarrollo de la actividad del lavadero. El
