Informe trimestral De Calidad del Aire

Julio - Septiembre

2023

Subdirección de Ordenamiento y Planificación Integral del Territorio,
Gestión del Conocimiento Ambiental

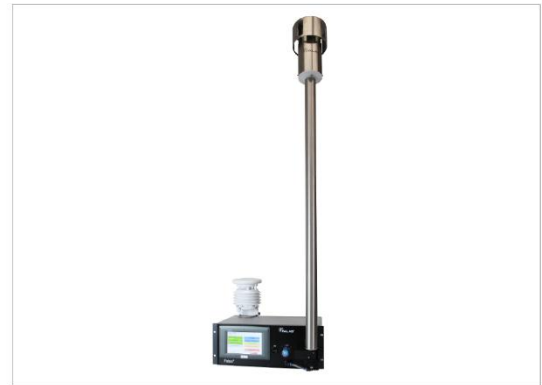
Imagen 1. Analizador de partículas Fidas 200

El medidor de partículas finas Fidas 200, es un espectrómetro de aerosol de partículas finas con la certificación EN 16450. Analiza continuamente las partículas finas presentes en el aire ambiente y calcula simultáneamente los valores de inmisión PM_{2,5} y PM₁₀ que deben controlarse. Al mismo tiempo se calculan y registran los valores PM₁, PM₄, PM_{tot}, la concentración en número de partículas C_n y la distribución granulométrica. El número de partículas se mide mediante la dispersión de luz óptica.

El aparato consta básicamente de los siguientes componentes:

- Cabezal de toma de muestras
- Tubo de toma de muestras
- Estación meteorológica
- Unidad de control

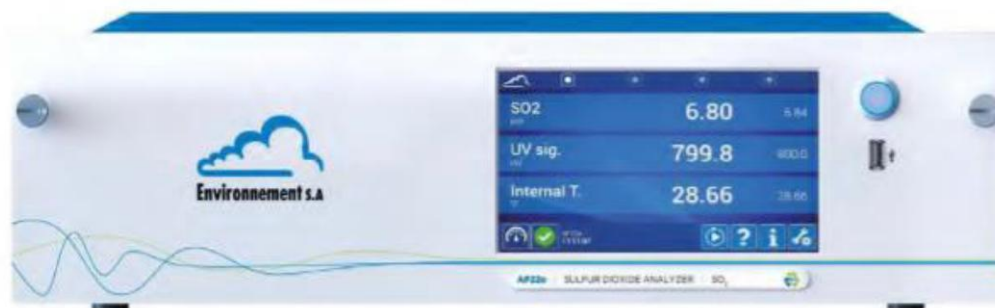
Imagen 3. Analizador de Dióxido de Azufre Envea AF22e

El AF22e es un analizador de dióxido de azufre continuo (con un límite de detección de 0.4 ppb). Su detección se basa en el principio de fluorescencia ultravioleta. Con la incorporación de las últimas tecnologías ópticas y electrónicas, el analizador ofrece muchas ventajas y requiere solo un mantenimiento limitado. La muestra se toma utilizando un tubo de teflón (6 mm de diámetro externo) conectado al panel posterior del analizador. La muestra es aspirada por una bomba interna. La medición se muestra en una pantalla a color equipada con una pantalla táctil ubicada en el panel frontal.

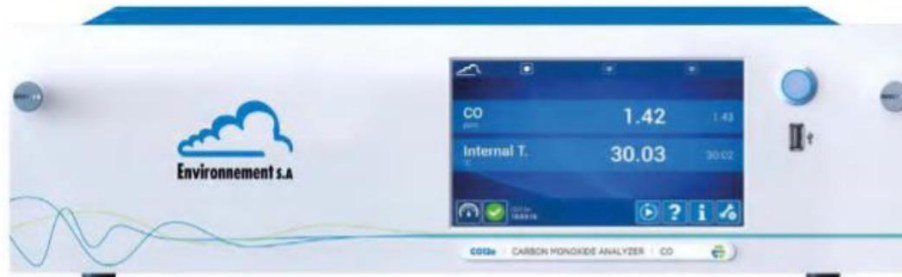
Imagen 4. Analizador de Monóxido de Carbono Envea CO12e

El CO12e es un analizador continuo de monóxido de carbono (con un límite de detección de 0.05 ppm). Su principio de medición se basa en la detección de monóxido de carbono por absorción en luz infrarroja. Con la incorporación de tecnologías ópticas y electrónicas recientes, el analizador ofrece muchas ventajas y solo requiere un mantenimiento limitado. La muestra se toma utilizando un tubo de teflón (6 mm de diámetro externo) conectado al panel posterior del analizador.

La muestra es aspirada por una bomba interna. La medición se muestra en una pantalla a color equipada con una pantalla táctil ubicada en el panel frontal.

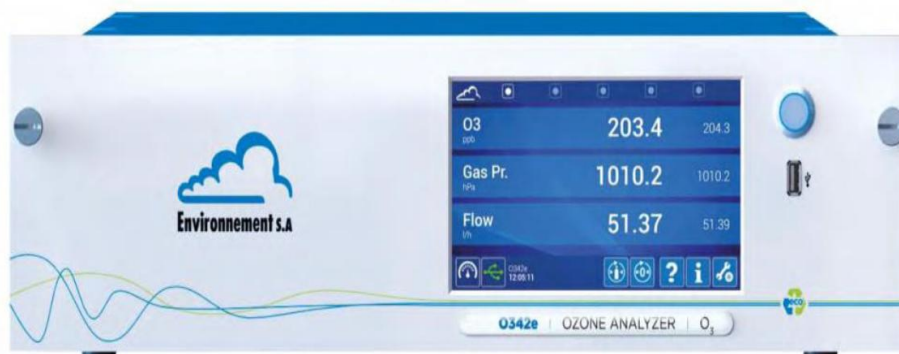
Imagen 5. Analizador de Ozono Troposférico Envea O342e

El O342e es un analizador de ozono continuo (con un límite de detección de 0.2 ppb). Su principio de medición se basa en la detección de ozono por absorción directa en luz ultravioleta. Con la incorporación de tecnologías ópticas y electrónicas recientes, el analizador ofrece muchas ventajas mientras que requiere un mantenimiento limitado. La muestra se toma con un tubo de teflón (6 mm de diámetro externo) conectado al panel posterior del analizador. La muestra es aspirada por una bomba interna. La medición se muestra en una pantalla a color equipada con una pantalla táctil.

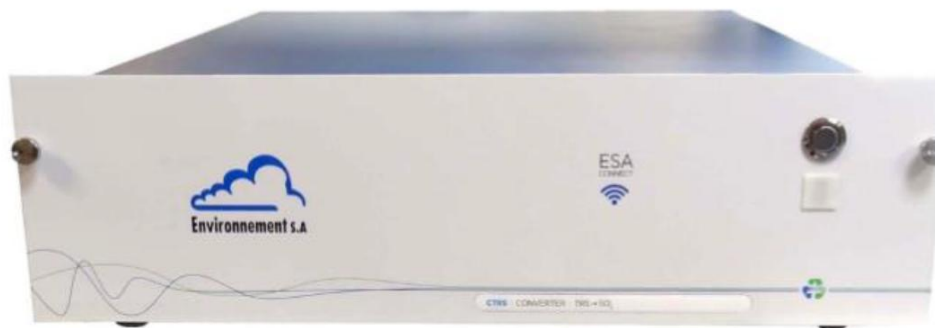
Imagen 6. Módulo convertidor de TRS CTRS S2-E

La muestra tomada por la bomba del AF22E cruza el bloque de la válvula solenoide. Luego pasa al módulo CTRS donde cruza: – el Permapure, el filtro donde se filtra el SO₂, – el horno donde el CTRS se convierte en SO₂. La muestra vuelve al AF22E donde se analiza el SO₂ resultante de la conversión de TRS.

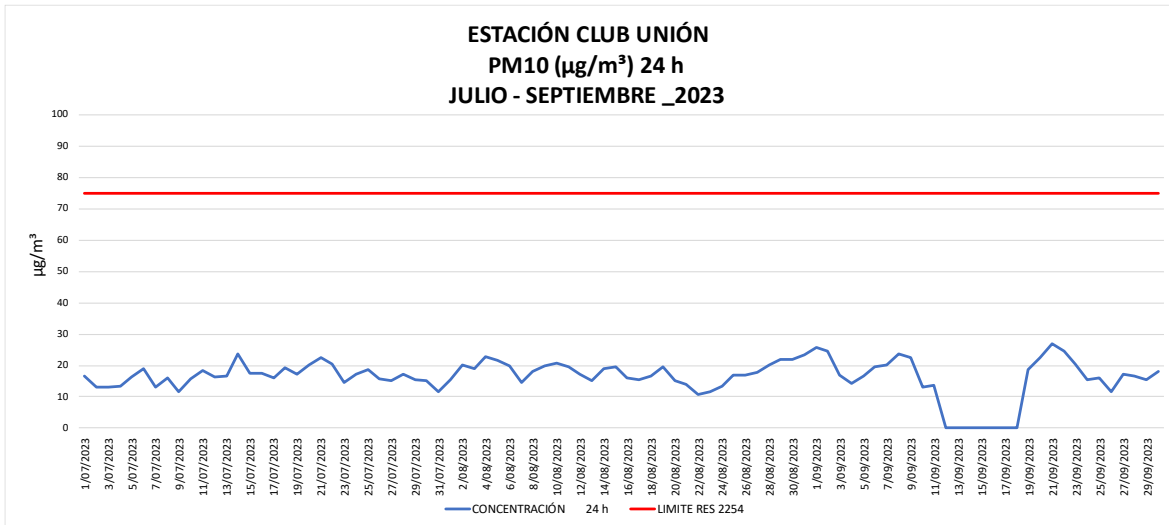
Imagen 12. Concentración PM10 24 horas Club Unión julio a septiembre de 2023

La imagen 12 muestra la evolución del comportamiento del contaminante criterio PM₁₀ para el tiempo de exposición de 24 horas en la Estación Club Unión durante el tercer trimestre del año (julio a septiembre), en la gráfica se puede ver que durante el periodo de evaluación la concentración del contaminante estuvo distante del límite máximo permisible establecido en la Resolución MADS No. 2254 de 2017. Los valores oscilaron consistentemente entre los 10 y los 27 µg/m³, aproximadamente, siendo más baja que el trimestre anterior donde se observaron máximo de 34 µg/m³.

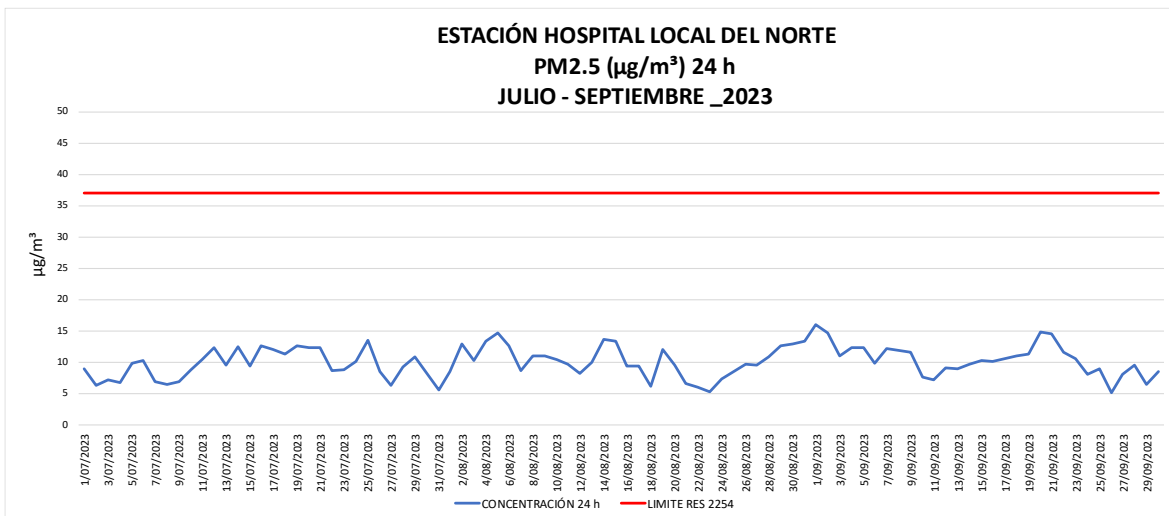
Imagen 18. Concentración PM2.5 24 horas Hospital Local del Norte julio a septiembre de 2023.

De acuerdo con la imagen 18, el comportamiento del contaminante criterio PM_{2.5} en su tiempo de exposición de 24 horas para el periodo julio a septiembre en el Hospital Local del Norte, la concentración estuvo aproximadamente entre los 5 y los 16 µg/m³, siendo la concentración máxima menor a la del trimestre anterior que estuvo sobre los 21 µg/m³, en ese periodo no se presentan excedencias a la norma de 37 µg/m³ establecidas en la Resolución 2254 de 2017.

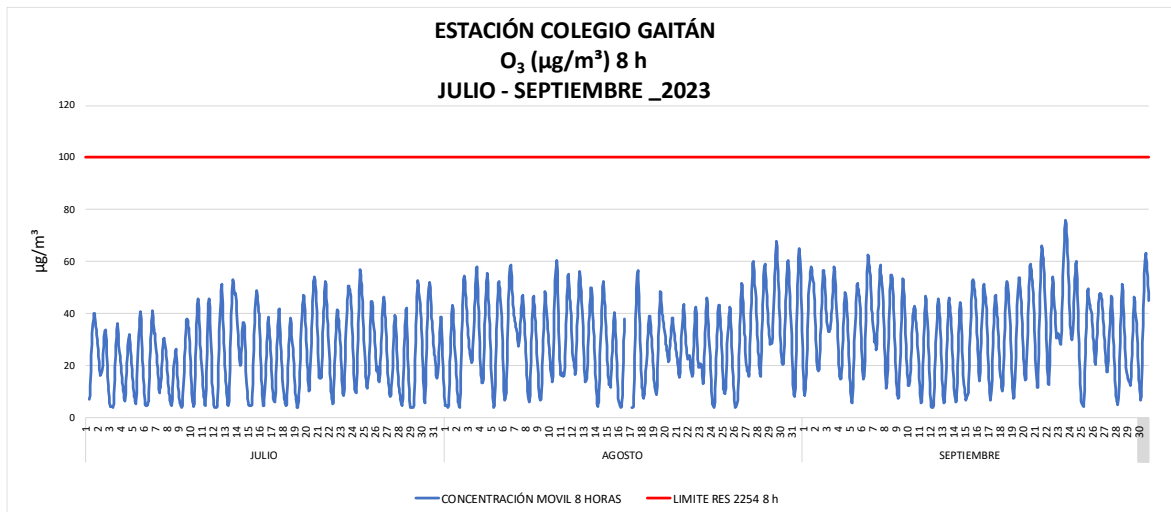
Imagen 21. Concentración O_3 8 horas media móvil Colegio Gaitán julio a septiembre de 2023.

La imagen 21 muestra el comportamiento de la concentración del contaminante criterio O_3 para el tiempo de exposición de 8 horas calculado mediante media móvil en la Estación Colegio Gaitán para el periodo julio a septiembre de 2023, el ozono troposférico es un contaminante cuyo comportamiento depende de la radiación solar existente durante el día, con base en esto, la mayoría de los picos superiores se encuentran ubicados en el orden de los $75 \mu\text{g}/\text{m}^3$, esto puede deberse a días con mayor radiación solar y menor nubosidad. En todo caso los valores no superan límite máximo permisible establecido en la Resolución MADS No. 2254 de 2017, correspondiente a $100 \mu\text{g}/\text{m}^3$.

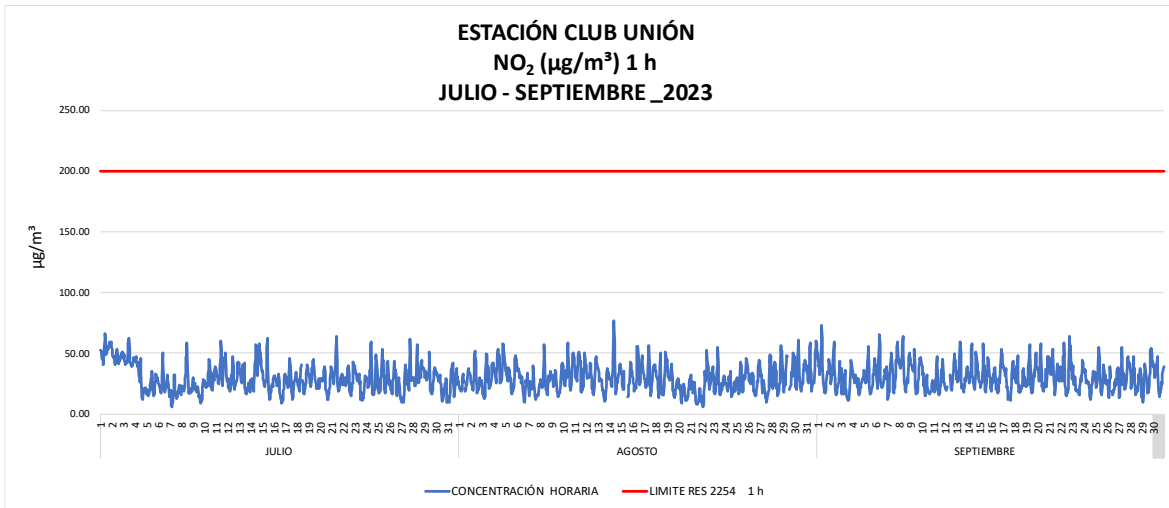
Imagen 24. Concentración NO₂ 1 hora Estación Club Unión julio a septiembre de 2023.

La imagen 24 muestra el comportamiento de la concentración del contaminante criterio NO₂ en el tiempo de exposición horario para el periodo de julio a septiembre de 2023 en la Estación Club Unión, en todo el periodo se observa un comportamiento similar, los valores obtenidos para este contaminante criterio se encuentran alejados del límite máximo permisible establecido en la Resolución MADS No. 2254 de 2017, con valores máximos cercanos a los 80 µg/m³, las concentraciones más altas disminuyeron respecto al trimestre anterior donde se dieron valores de 100 µg/m³.

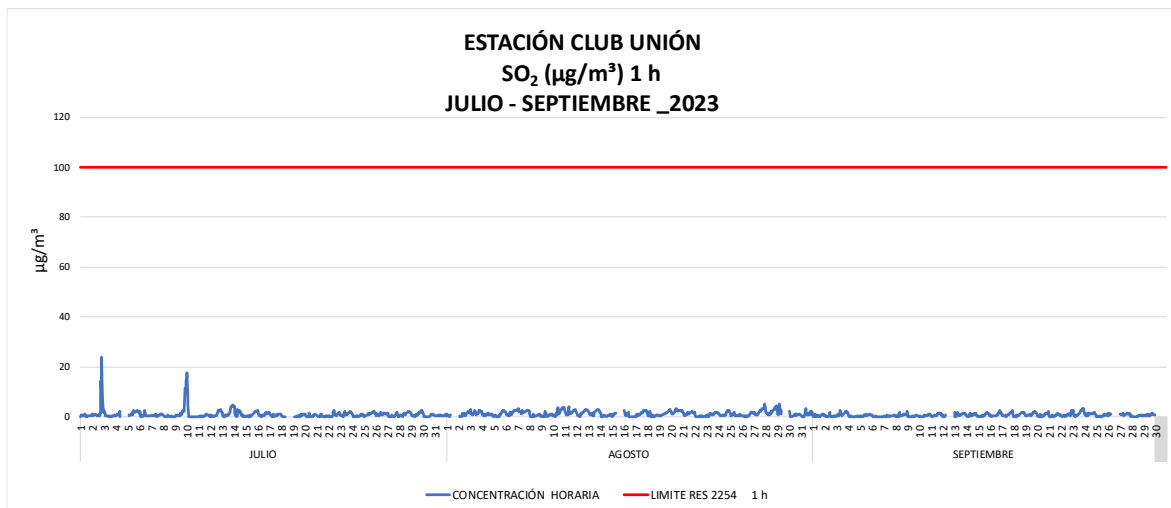
Imagen 26. Concentración SO₂ 1 hora Estación Club Unión julio a septiembre de 2023.

La Imagen 26 nos muestra el comportamiento de la concentración horaria de SO₂ para el periodo de julio a septiembre de 2023 en la Estación Club Unión. Los valores son consistentes a lo largo del periodo, sin embargo, se presentan dos picos al inicio del mes de julio, las concentraciones son realmente bajas comparados con el límite máximo permisible establecido en la Resolución MADS No. 2254 de 2017.

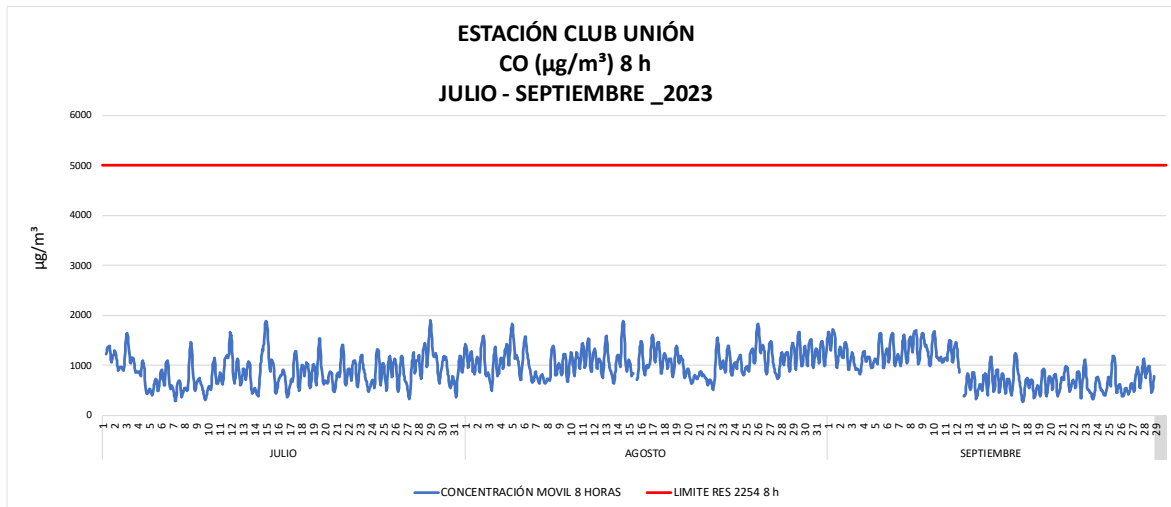
Imagen 31. Concentración CO 8 horas Estación Club Unión julio a septiembre 2023.

La Imagen 31 muestra el comportamiento del contaminante criterio CO en el tiempo de exposición 8 horas calculado por media móvil en la Estación Club Unión para el periodo de julio a septiembre de 2023. La imagen muestra que la mayoría de los datos estuvieron entre los 260 y los 2000 $\mu\text{g}/\text{m}^3$. En todo caso la concentración estuvo distante del límite máximo permisible establecido de 5000 $\mu\text{g}/\text{m}^3$.
